**CHIQUITA CANYON**  
*A Waste Connections Company*

**Ref.: Informe Semanal de Chiquita Canyon, LLC sobre la Documentación y el Seguimiento de Problemas con las Cubiertas**

# 4050 - Seguimiento de Fisuras y Grietas por Tensión en la Zona de Reacción de Chiquita

# 4050 - Inspección de Cubiertas Geosintética

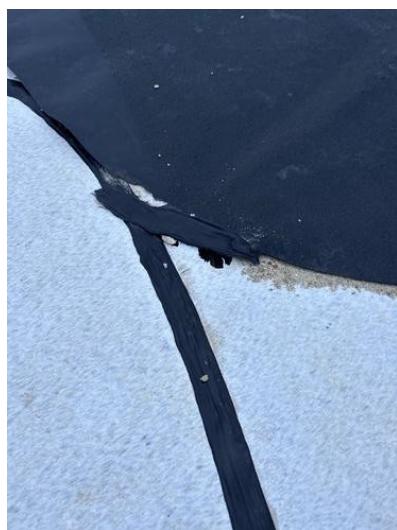
Foto 1

Debe emparcharse soldarse por extrusión el  
desgarro del revestimiento emparcharse /soldarse por extrusión.

Los desgarros se encintaron y se pusieron en bolsas de arena al ser descubiertos. La reparación permanente se completó a las 2:02 el mismo día.

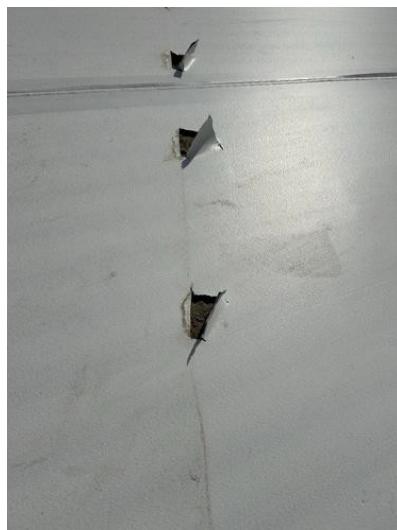
Foto 4

Deben emparcharse y soldarse por extrusión tres desgarros del revestimiento lado a lado

Se encintaron los desgarros al ser descubiertos. Se programaron reparaciones para el 7/1/26 después de que se seque el revestimiento por la lluvia.
