Ref.: Informe de Inspección Semanal de Lixiviado de Chiquita Canyon, LLC sobre el Orden de Depuración Estipulado (Caso No. 6177-4), Condición 27(c)

Adjunto: Registros de Inspecciones de Lixiviados del 29 de diciembre de 2025 al 4 de enero de 2026

4050 - Inspección de Filtraciones/Acumulaciones de Lixiviados de Chiquita

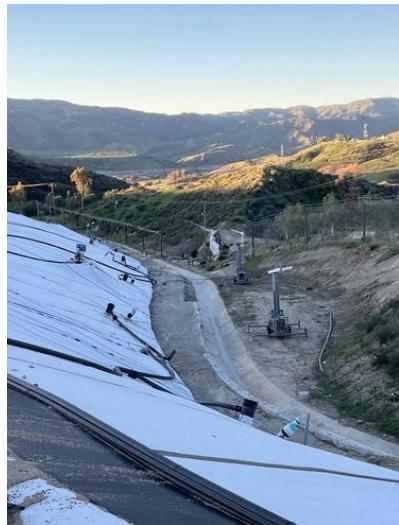
Foto 1

No

Calle perimetral del lado oeste.

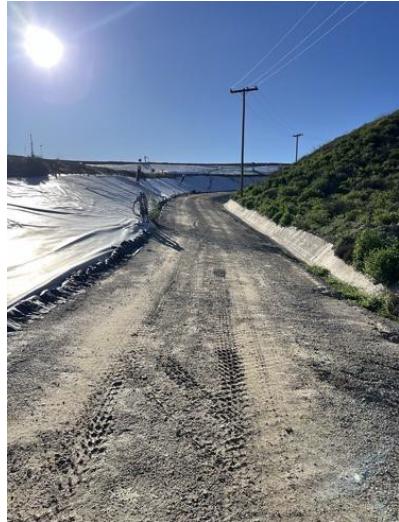
Foto 1

No

Calle perimetral del norte.

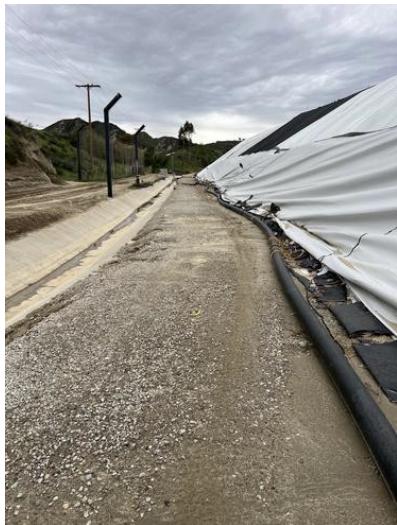
Foto 1

No

Calle perimetral del lado oeste.

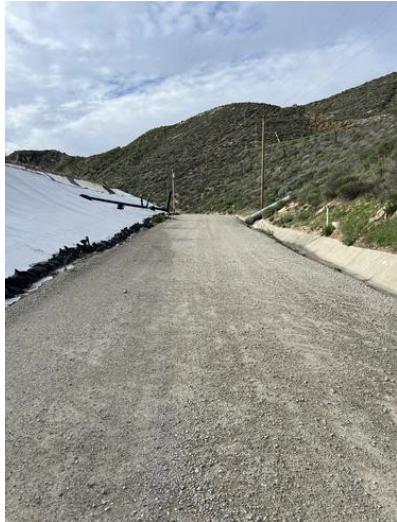
Foto 1

No

Calle perimetral del norte.

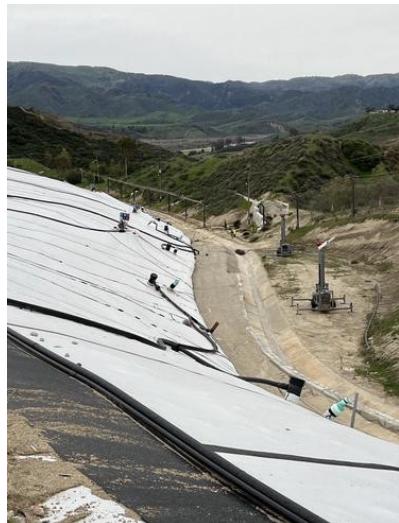
Foto 1

No

Calle perimetral del lado oeste.

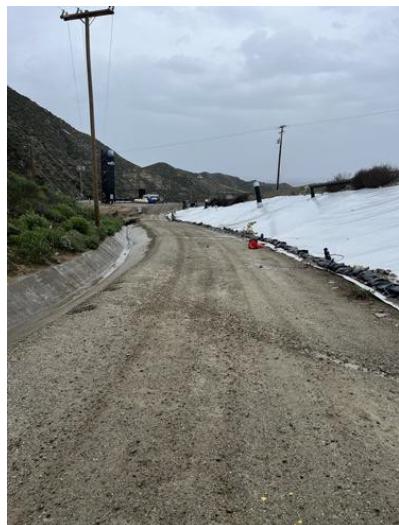
Foto 1

No

Calle perimetral del norte.

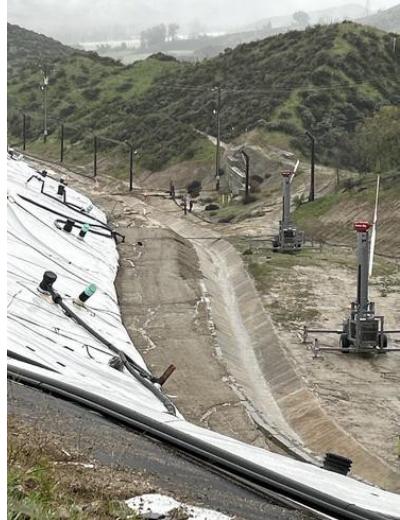
Foto 1

No

Calle perimetral del lado oeste

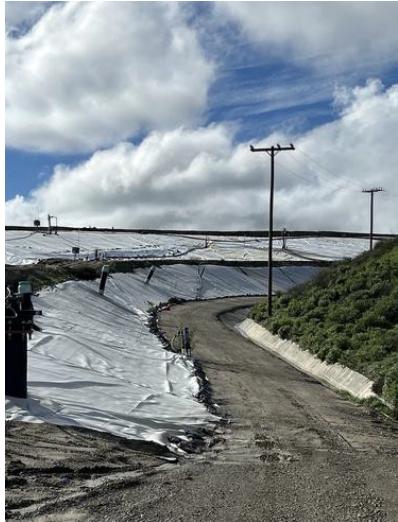
Foto 1

No

Calle perimetral del lado norte

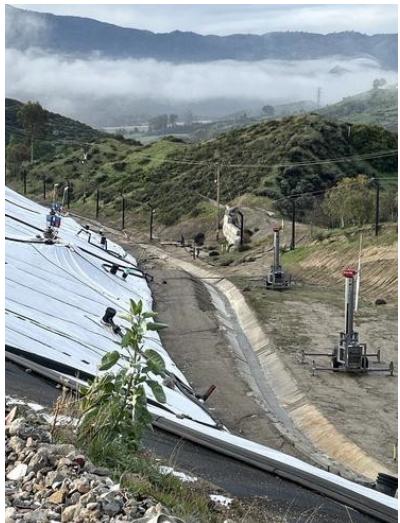
Foto 1

No

Calle perimetral del lado oeste

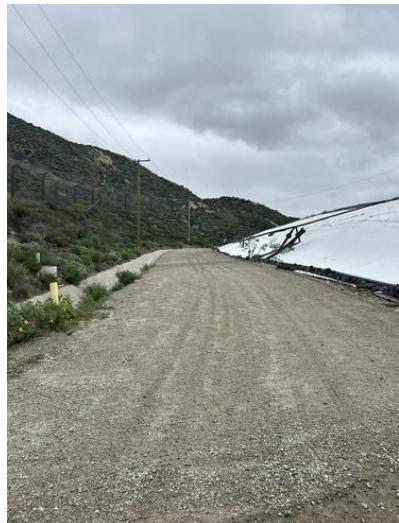
Foto 1

No

Calle perimetral del lado norte

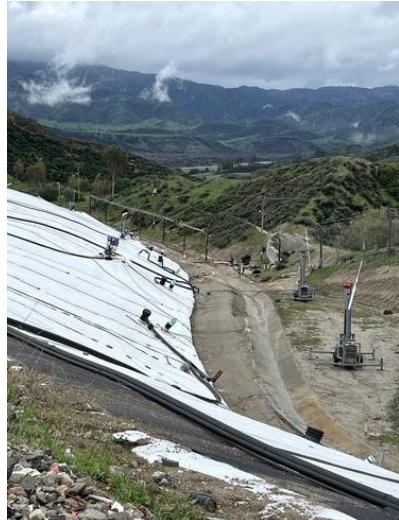
Foto 1

No

Calle perimetral del lado oeste

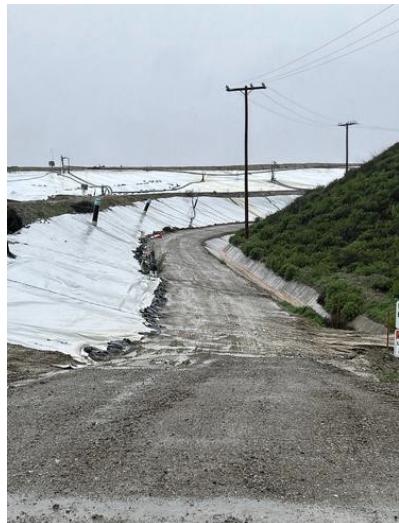
Foto 1

No

Calle perimetral del lado norte

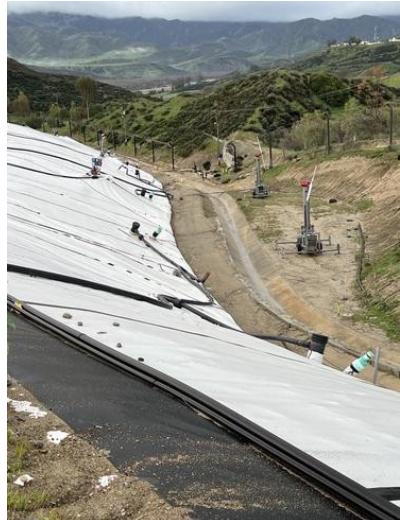
Foto 1

No

Calle perimetral del lado oeste.

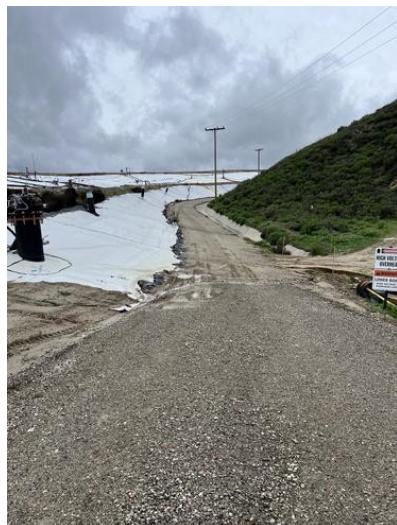
Foto 1

No

Calle perimetral del norte.
