CHIQUITA CANYON

9 de enero de 2026

**Asunto: Informe sobre Fugas de Lixiviados
Vertedero de Chiquita Canyon
Archivo No. 67-020**

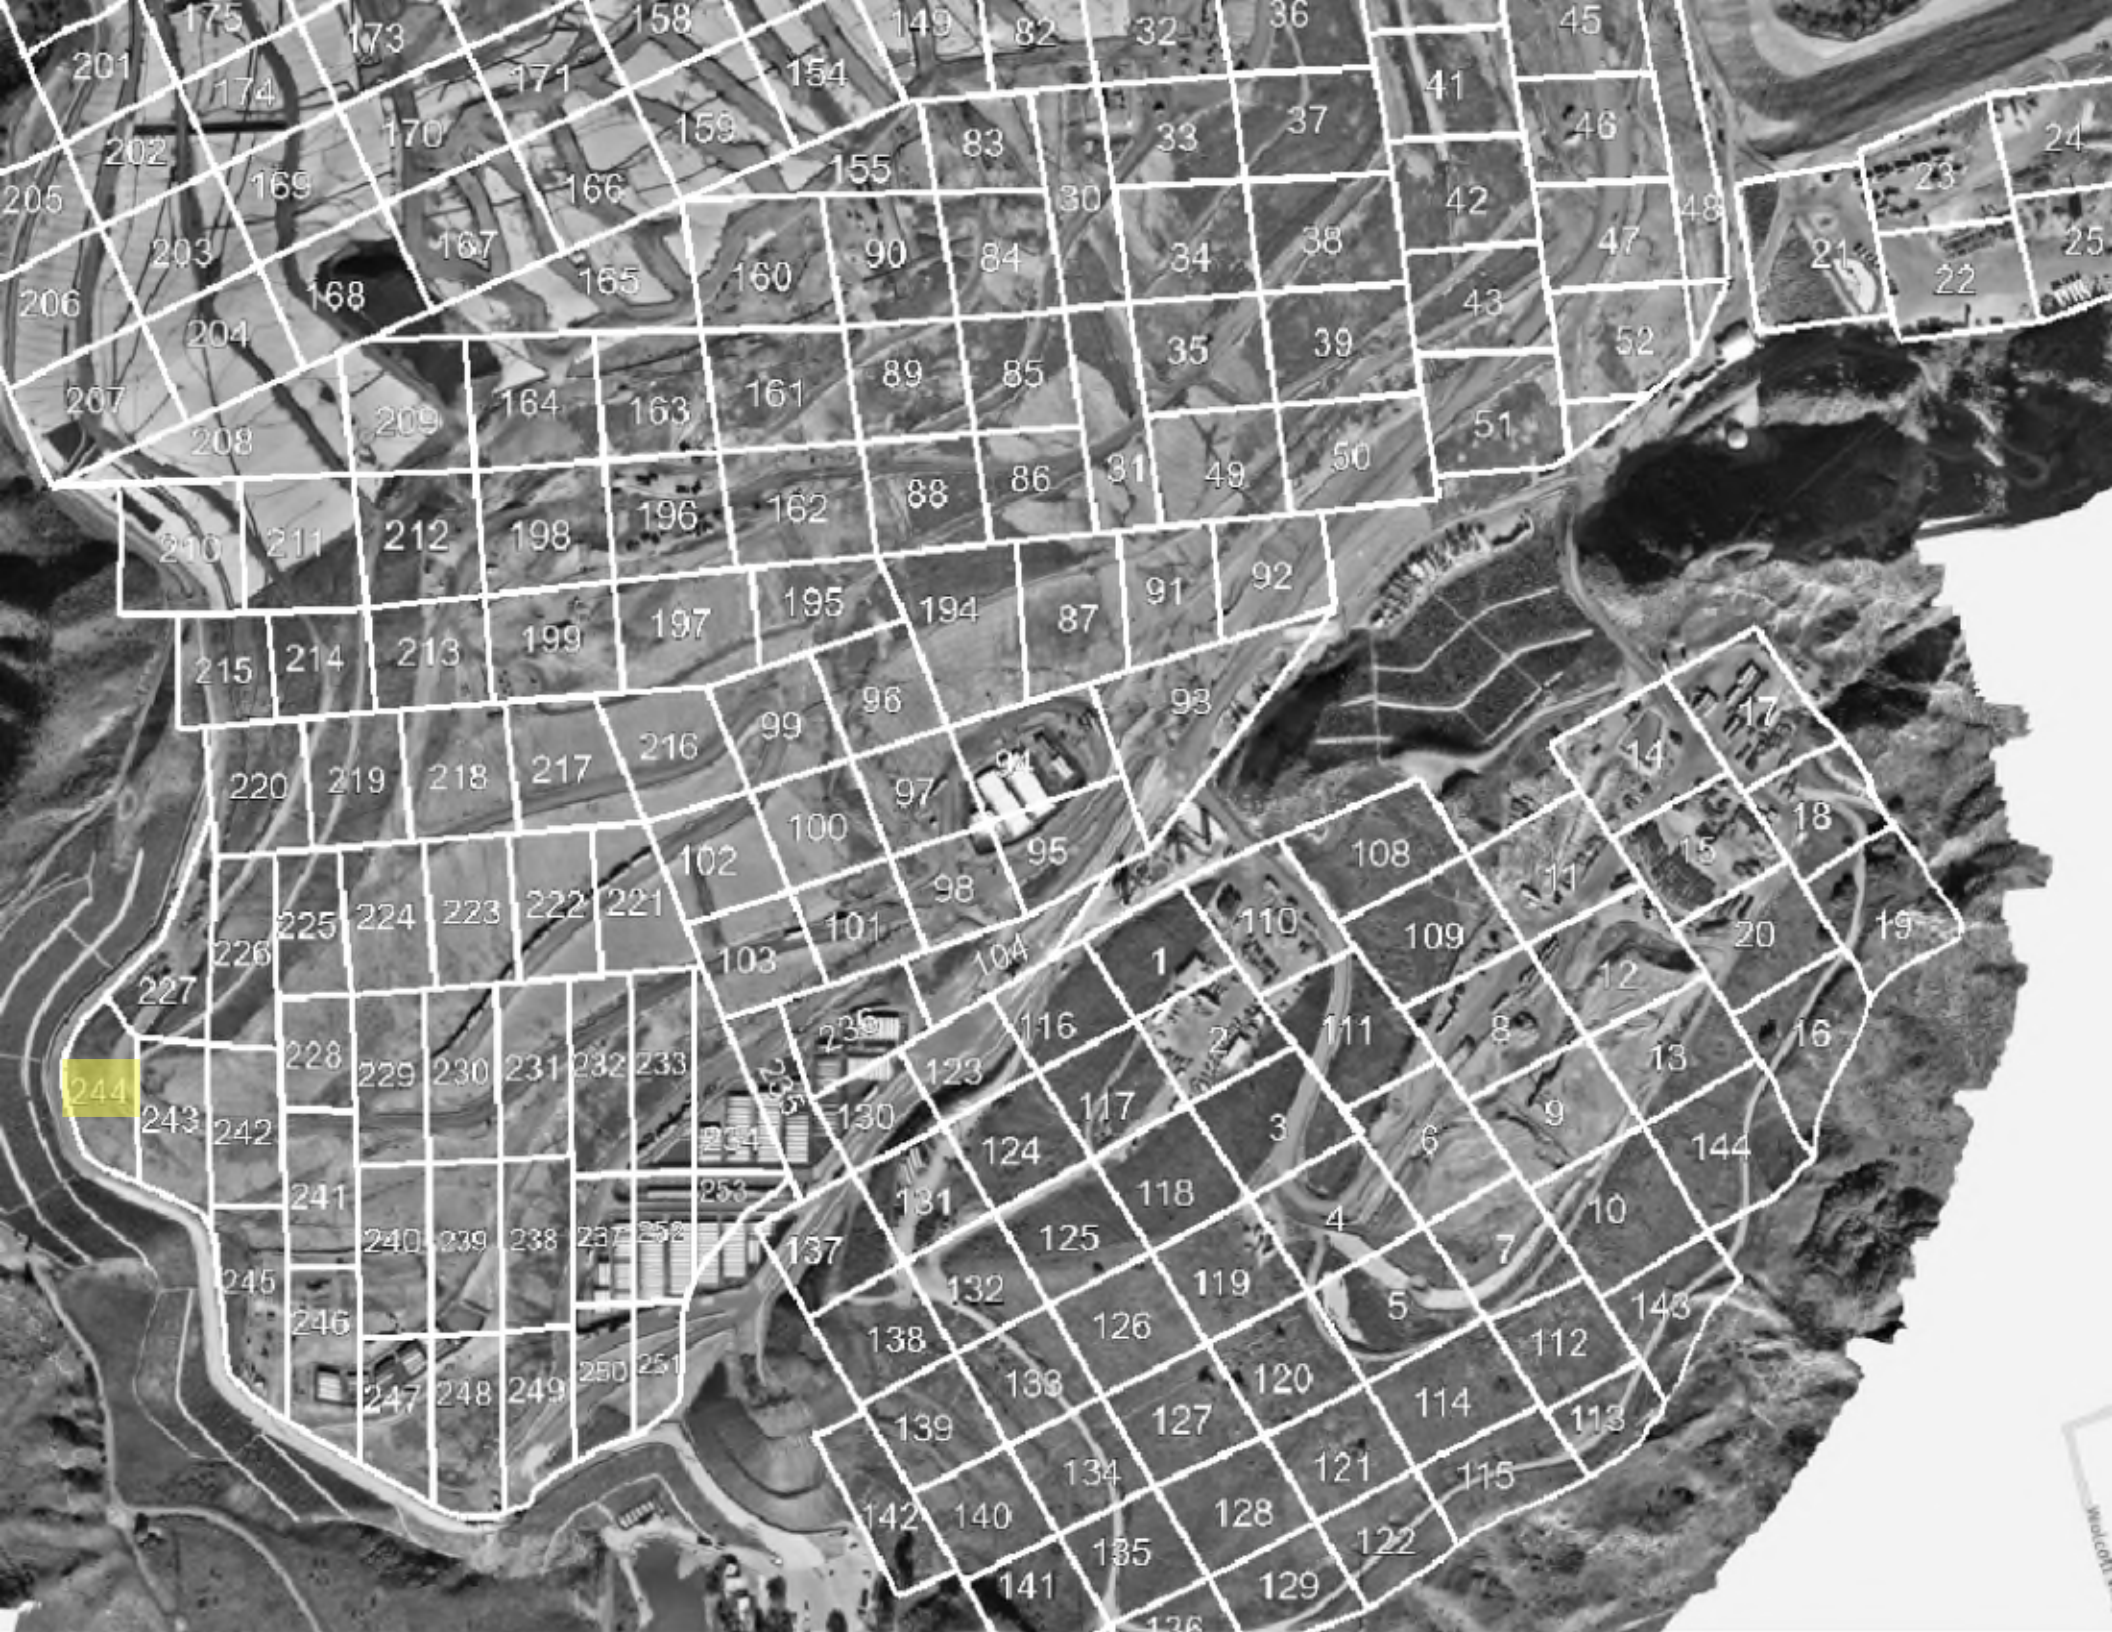
La fuga ocurrió desde el sumidero 7 ubicado en la cuadrícula 244 – como se exhibe en el Adjunto A.

- El 4 de enero de 2026, aproximadamente a las 9:00 a.m., hasta donde sabe Chiquita, se cerró la bomba del sumidero 7 porque los niveles de líquido del revestimiento del sumidero estaban demasiado bajos, indicando que el revestimiento del sumidero estaba obstruyendo el flujo de líquido. Chiquita atribuye esta fuga a un mal funcionamiento del equipo. El líquido de la pérdida era de color marrón oscuro con poca viscosidad y viajó como un chorro liviano.

Al descubrir la fuga, el equipo de trabajo de limpieza contuvo inmediatamente el líquido, utilizando un terraplén de tierra. Chiquita desplegó un camión de vacío para remover cualquier líquido acumulado. Después se aplicó absorbente al resto del área impactada por la fuga. El absorbente y toda la tierra adicional impactada por la fuga, se removieron y se colocaron en contenedores separados para su correcta disposición. La limpieza comenzó de inmediato y se completó en aproximadamente 1 hora.

Para evitar que ocurran fugas similares en el futuro, Chiquita desarmará la bomba del sumidero y agregará más perforaciones al revestimiento para que el líquido pueda ingresar más libremente. Las perforaciones adicionales permitirán más líquido en el sumidero, que debería prevenir fugas similares en el futuro. Chiquita anticipa que estas reparaciones se completarán para el 20 de enero de 2026.
