CHIQUITA CANYON
A Waste Connections Company

Ref.: Informe Semanal de Chiquita Canyon, LLC sobre la Documentación y el Seguimiento de Problemas con las Cubiertas, Resumen Mensual y Mapa Isopáquico Mensual

**RESUMEN DEL MONITOREO DE FISURAS Y GRIETAS POR TENSION EN EL VERTEDERO DE
CHIQUITA CANYON DE DICIEMBRE DE 2025
CASTAIC, CALIFORNIA**

DECEMBER 2025 MONITORING SUMMARY
 CHIQUITA CANYON LANDFILL
 COUNTY OF LOS ANGELES, CA
MONITORING GRID

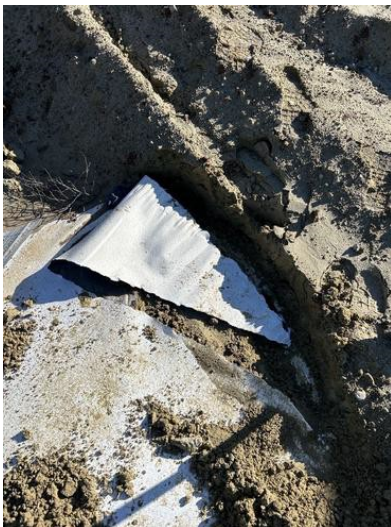
Foto 1

Cuadrícula 183

Notar cuál es el problema y qué debe repararse

Debe emparcharse el desgarro del revestimiento y soldarse por extrusión.

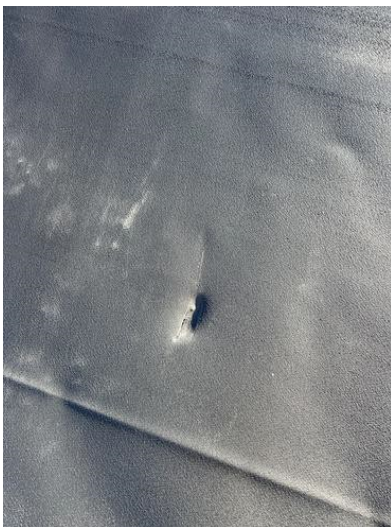
Foto 1

Se encontró un desgarro en la cuadrícula 191

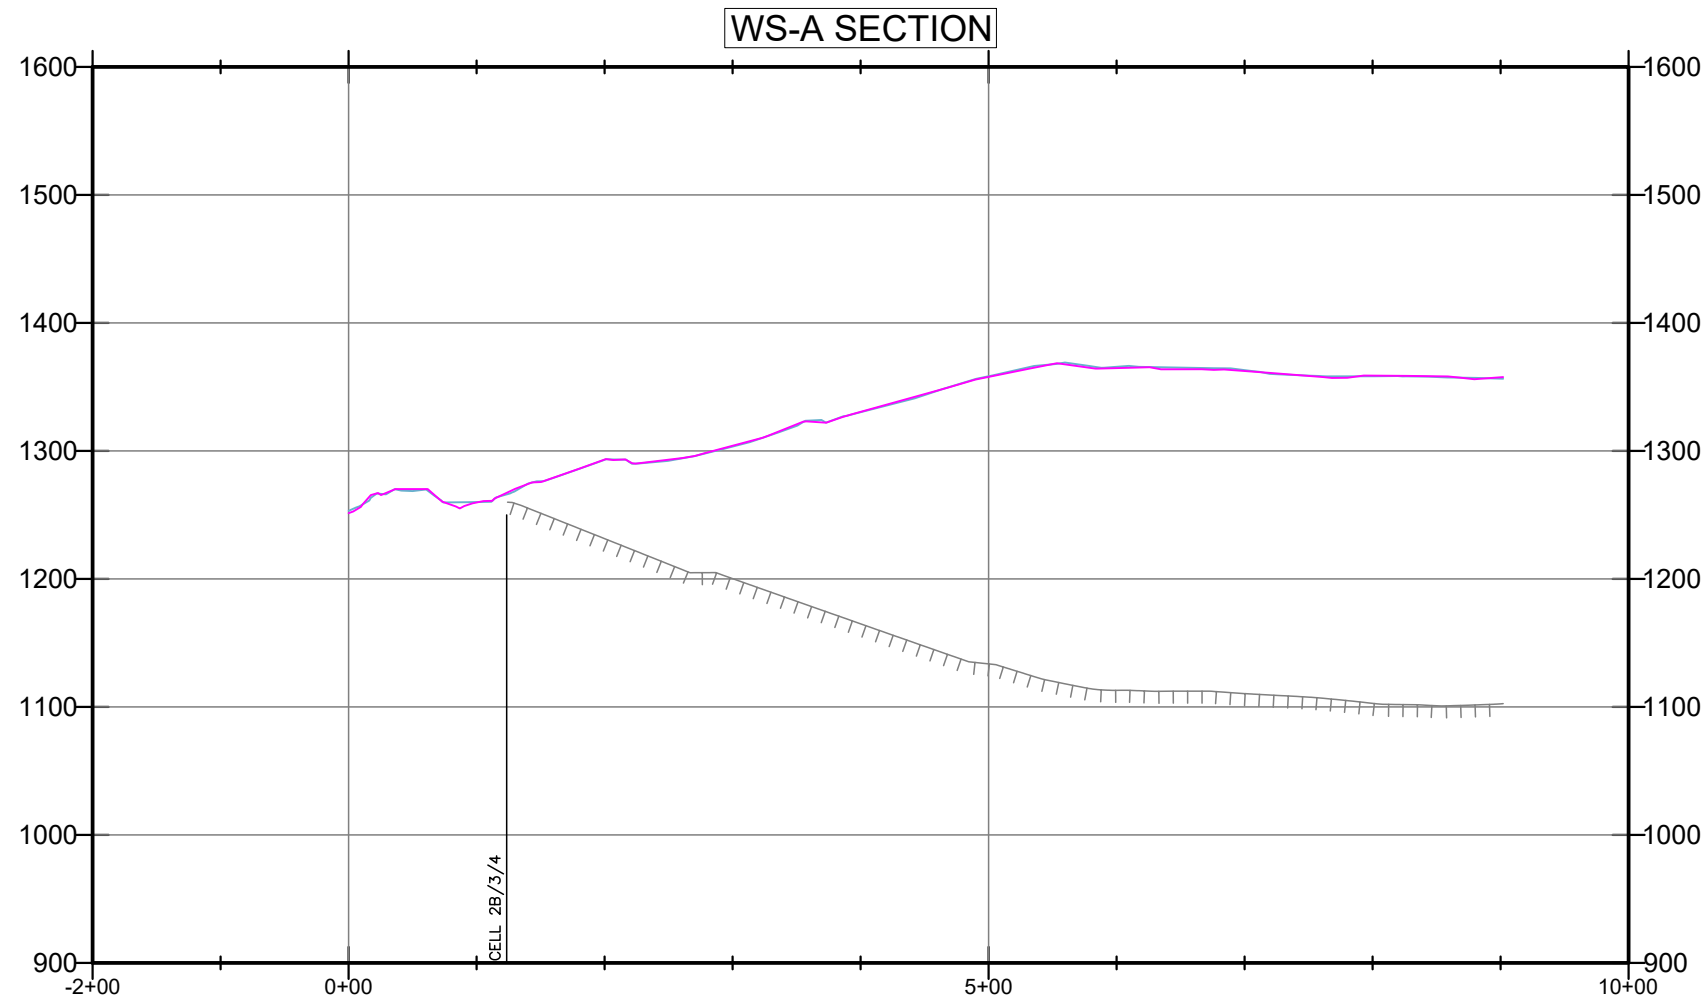
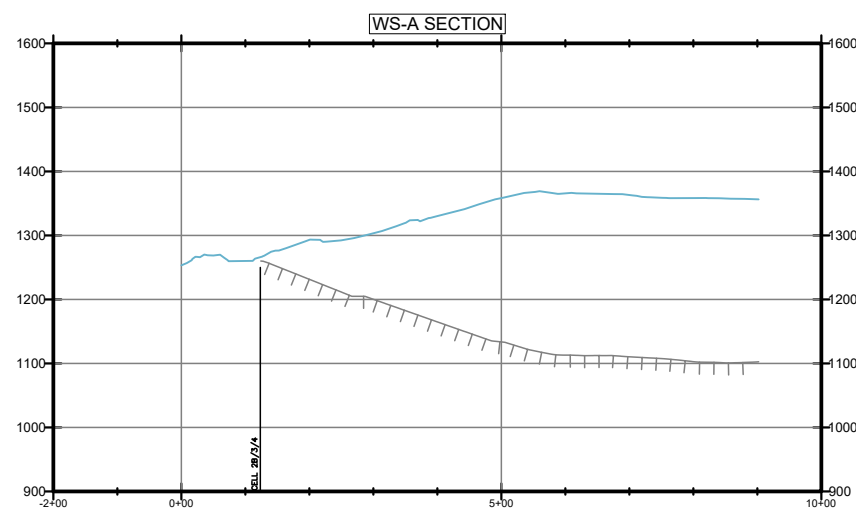
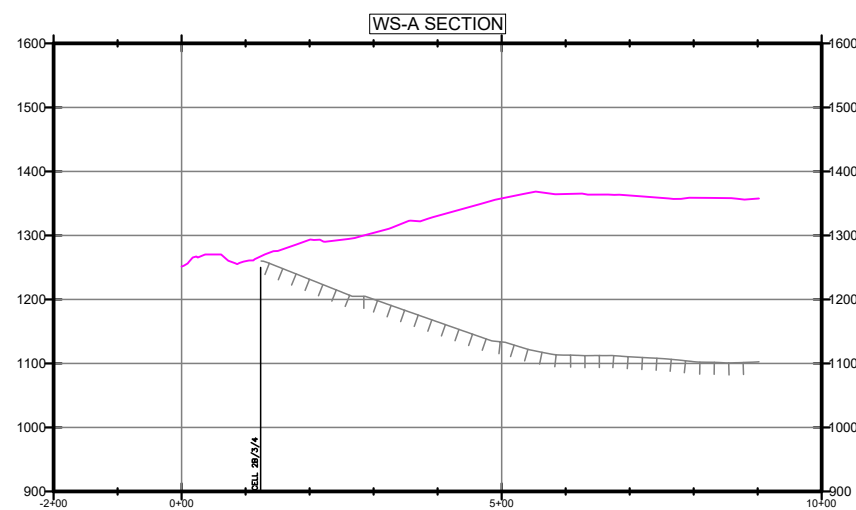
FIGURE 2A

Se repararon todas las grietas identificadas en la Tabla 1 y resumidas arriba. Los cortes transversales que comparan la topografía del 26 de noviembre y de 2025 y del 30 de diciembre de 2025 se muestran en las Figuras 2A a 2E. Las ubicaciones de estos cortes transversales se muestran en la Figura 1. Las secciones no indican diferencias importantes en la pendiente ni evidencia de inestabilidad entre los perfiles de noviembre de 2025 y diciembre de 2025, que es consistente con los registros de las observaciones resumidos en las Tablas 1 y 2.
