**Ref.: Informe de Inspecci n Semanal de Lixiviado de Chiquita Canyon, LLC sobre el Orden de Depuraci n Estipulado (Caso No. 6177-4), Condici n 27(c)**

Adjunto: Registros de Inspecciones de Lixiviados del 5 de enero al 11 de enero de 2026

# 4050 - Inspección de Filtraciones/Acumulaciones de Lixiviados de Chiquita

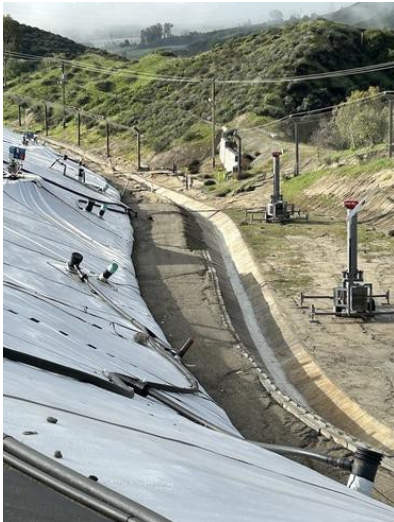
Foto 1

No

Calle perimetral del lado oeste.

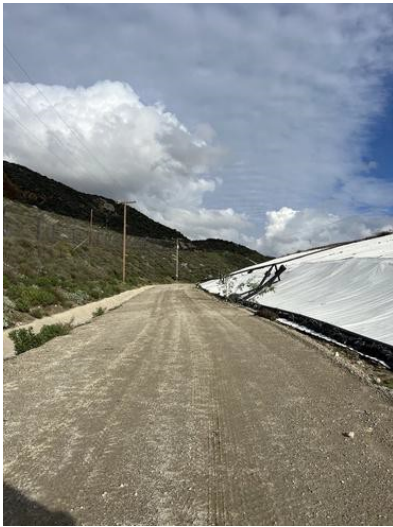
Foto 1

No

Calle perimetral del norte.

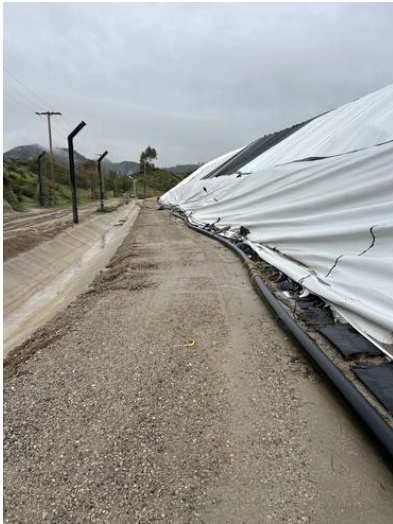
Foto 1

No

Calle perimetral del lado oeste

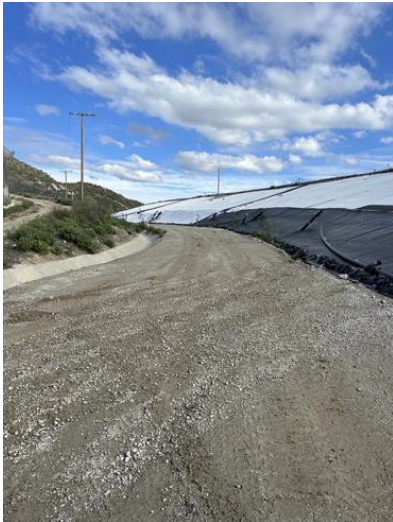
Foto 1

No

Calle perimetral del norte.

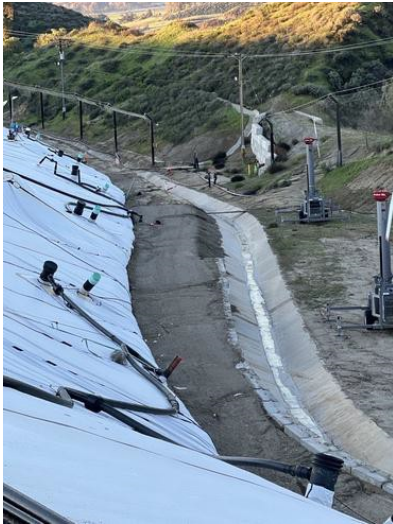
Foto 1

No

Calle perimetral del lado oeste.

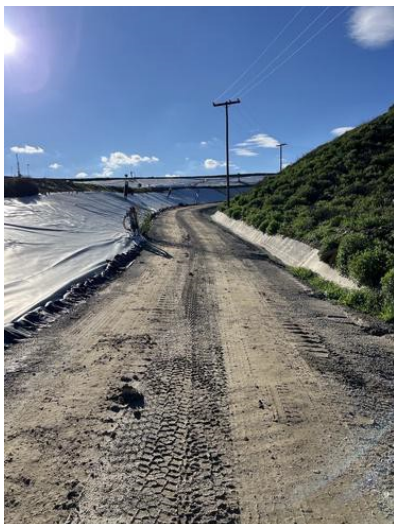
Foto 1

No

Calle perimetral del norte.

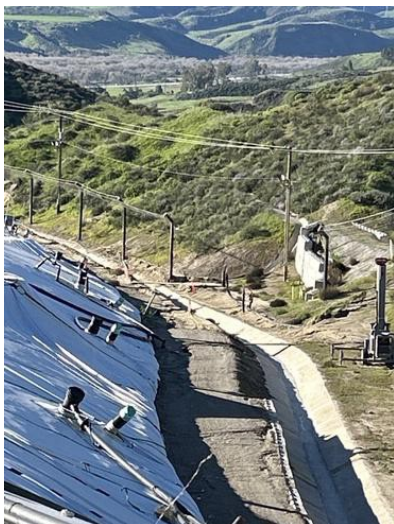
Foto 1

No

Calle perimetral del lado oeste

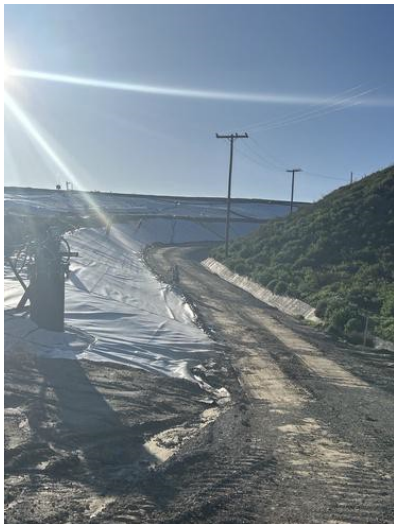
Foto 1

No

Calle perimetral del lado norte

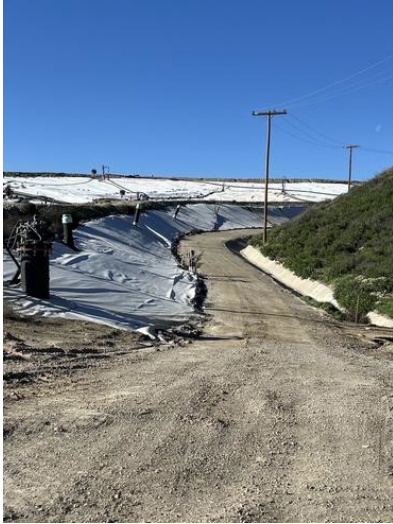
Foto 1

No

Calle perimetral del lado norte

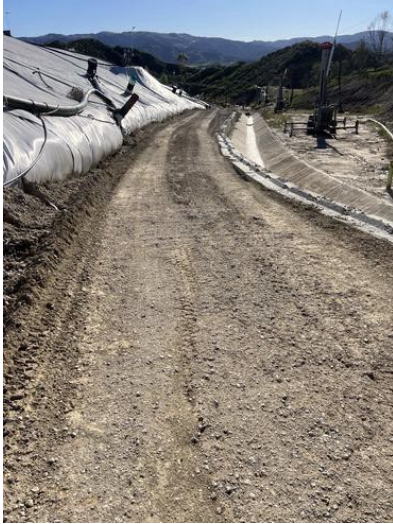
Foto 1

No

Calle perimetral del lado oeste

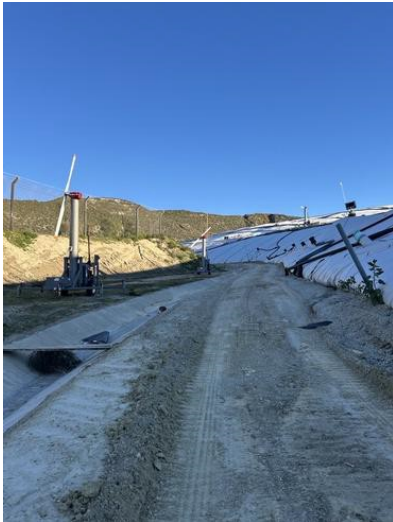
Foto 1

No

Calle perimetral del lado oeste

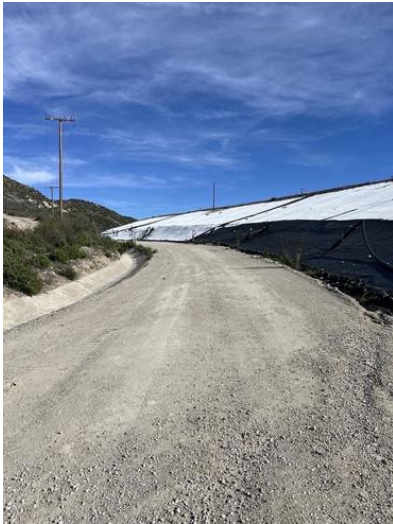
Foto 1

No

Calle perimetral del norte.

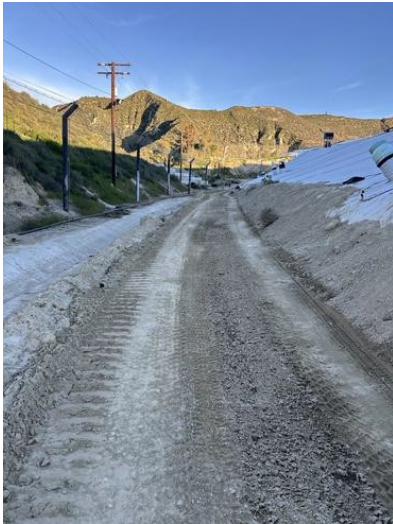
Foto 1

No

Calle perimetral del lado oeste.

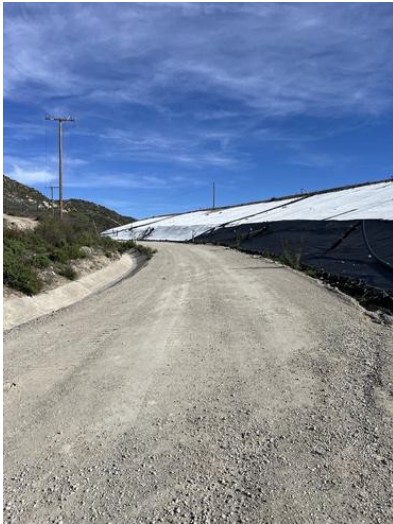
Foto 1

No

Calle perimetral del norte.
