14 de enero de 2026

**Asunto: Informe sobre Fugas de Lixiviados  
Vertedero de Chiquita  
Canyon Archivo No. 67-020**

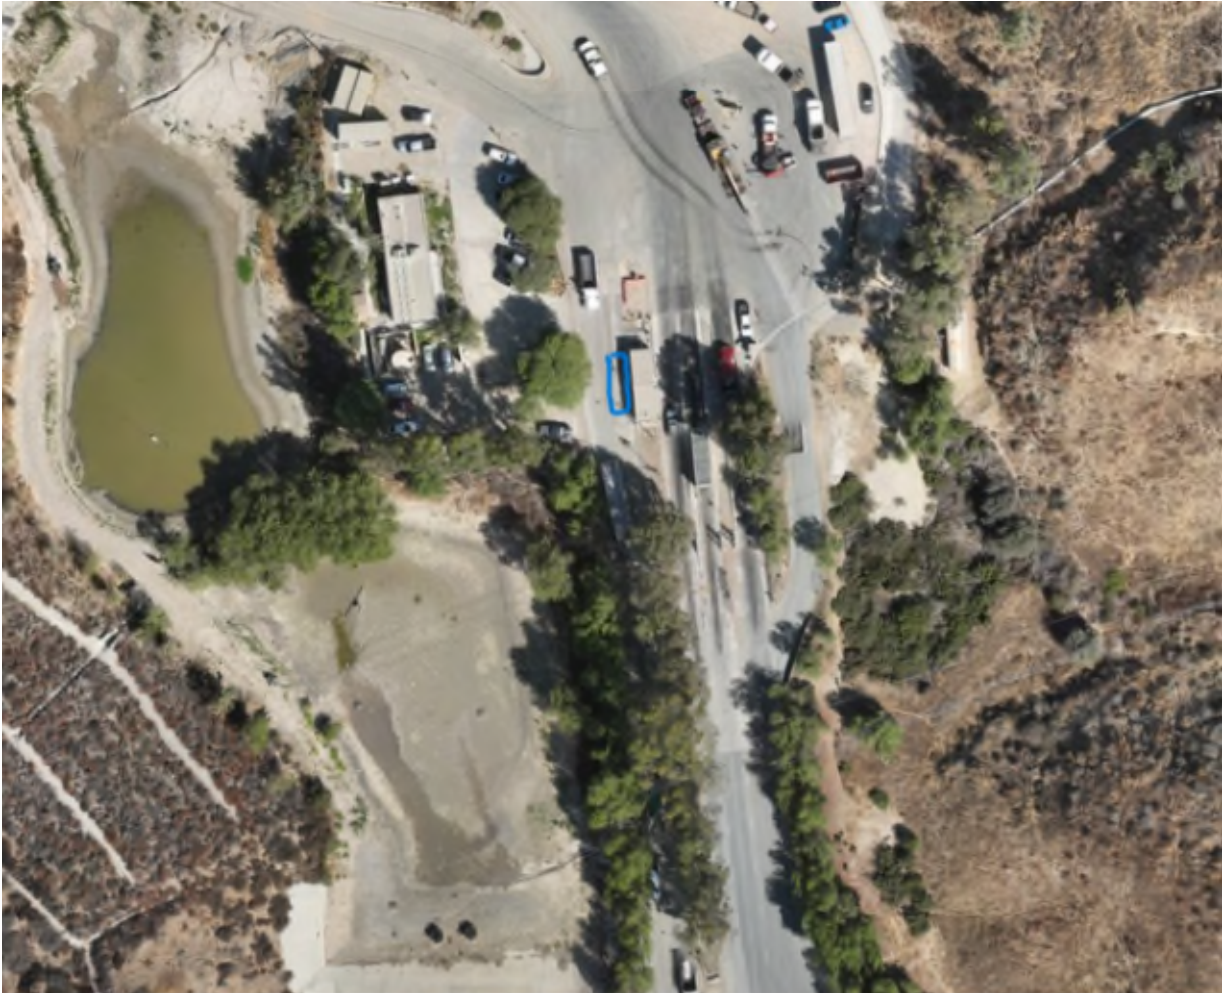
Adjuntos: Adjunto A - Mapa que muestra el lugar de la fuga

La pérdida ocurrió en la balanza de salida - como se muestra en el Adjunto A.

El 8 de enero de 2026, aproximadamente a la 3:00 a.m., hasta donde sabe Chiquita, falló una soldadura de la parte de arriba del camión cisterna externo. Chiquita atribuye esta fuga a un mal funcionamiento de equipos externos. El líquido de la pérdida era de color marrón oscuro con poca viscosidad y viajó como un chorro liviano.

Al descubrir la fuga, personal de Chiquita aplicó absorbente inmediatamente a la zona impactada por la fuga. Personal de Chiquita retiró inmediatamente el absorbente sucio y lo colocó en un contenedor para su correcta disposición. La limpieza comenzó de inmediato y se completó en aproximadamente 1 hora.

Para evitar que ocurran fugas similares en el futuro, personal de Chiquita continuará recorriendo cada camión cisterna externo al final de cada llenado.
