Ref.: Informe Semanal de Chiquita Canyon, LLC sobre la Documentación y el Seguimiento de Problemas con las Cubiertas

4050 - Seguimiento de Fisuras y Grietas por Tensión en la Zona de Reacción de Chiquita

4050 - Inspección de Cubiertas Geosintéticas

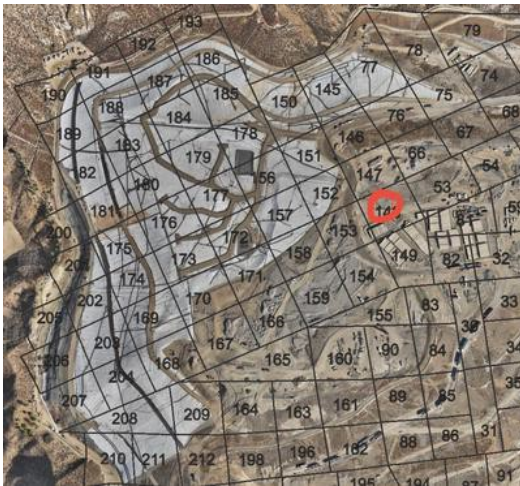
Utilizando la imagen adjunta, anote todas las áreas en las que los inspectores identificaron una fisura o grieta por tensión.

148

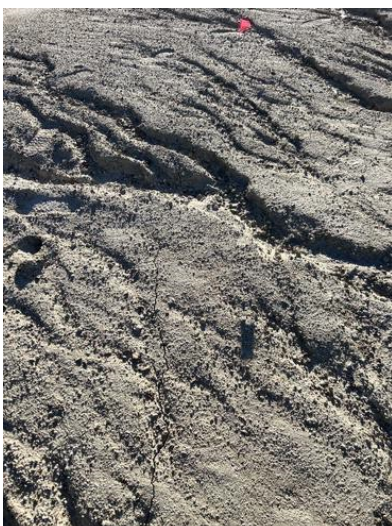
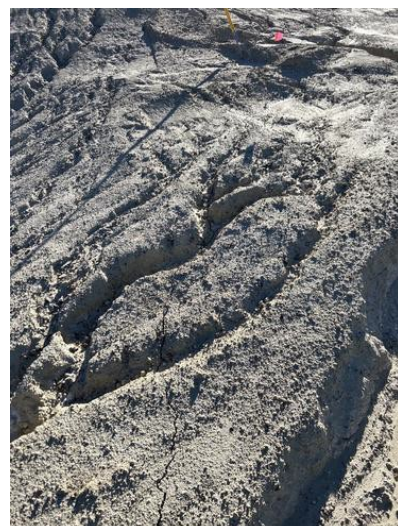
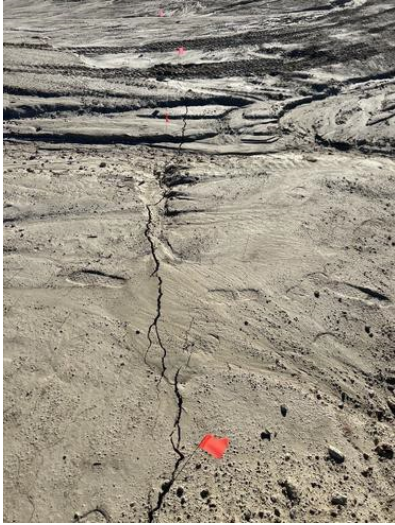
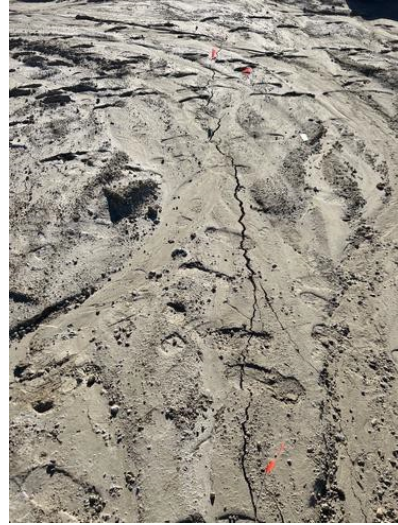
Ubicación en la Cuadrícula

130 pies x 8 pies

Ninguna sección de grieta supera los 50 pies

Pequeña 0.5-2" de ancho

Extra Pequeña <0.5" de alto

Noroeste a Sudeste

Las grietas se reconocieron recorriendo el lugar.

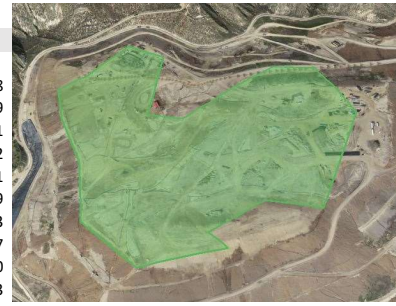
Location 1

*Waste fill near reaction area

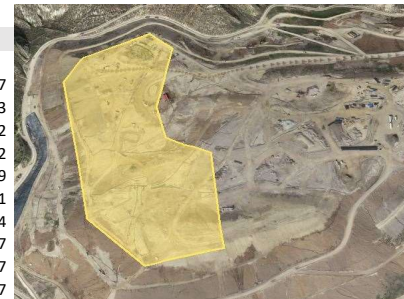
Location 2

*Waste fill near reaction area

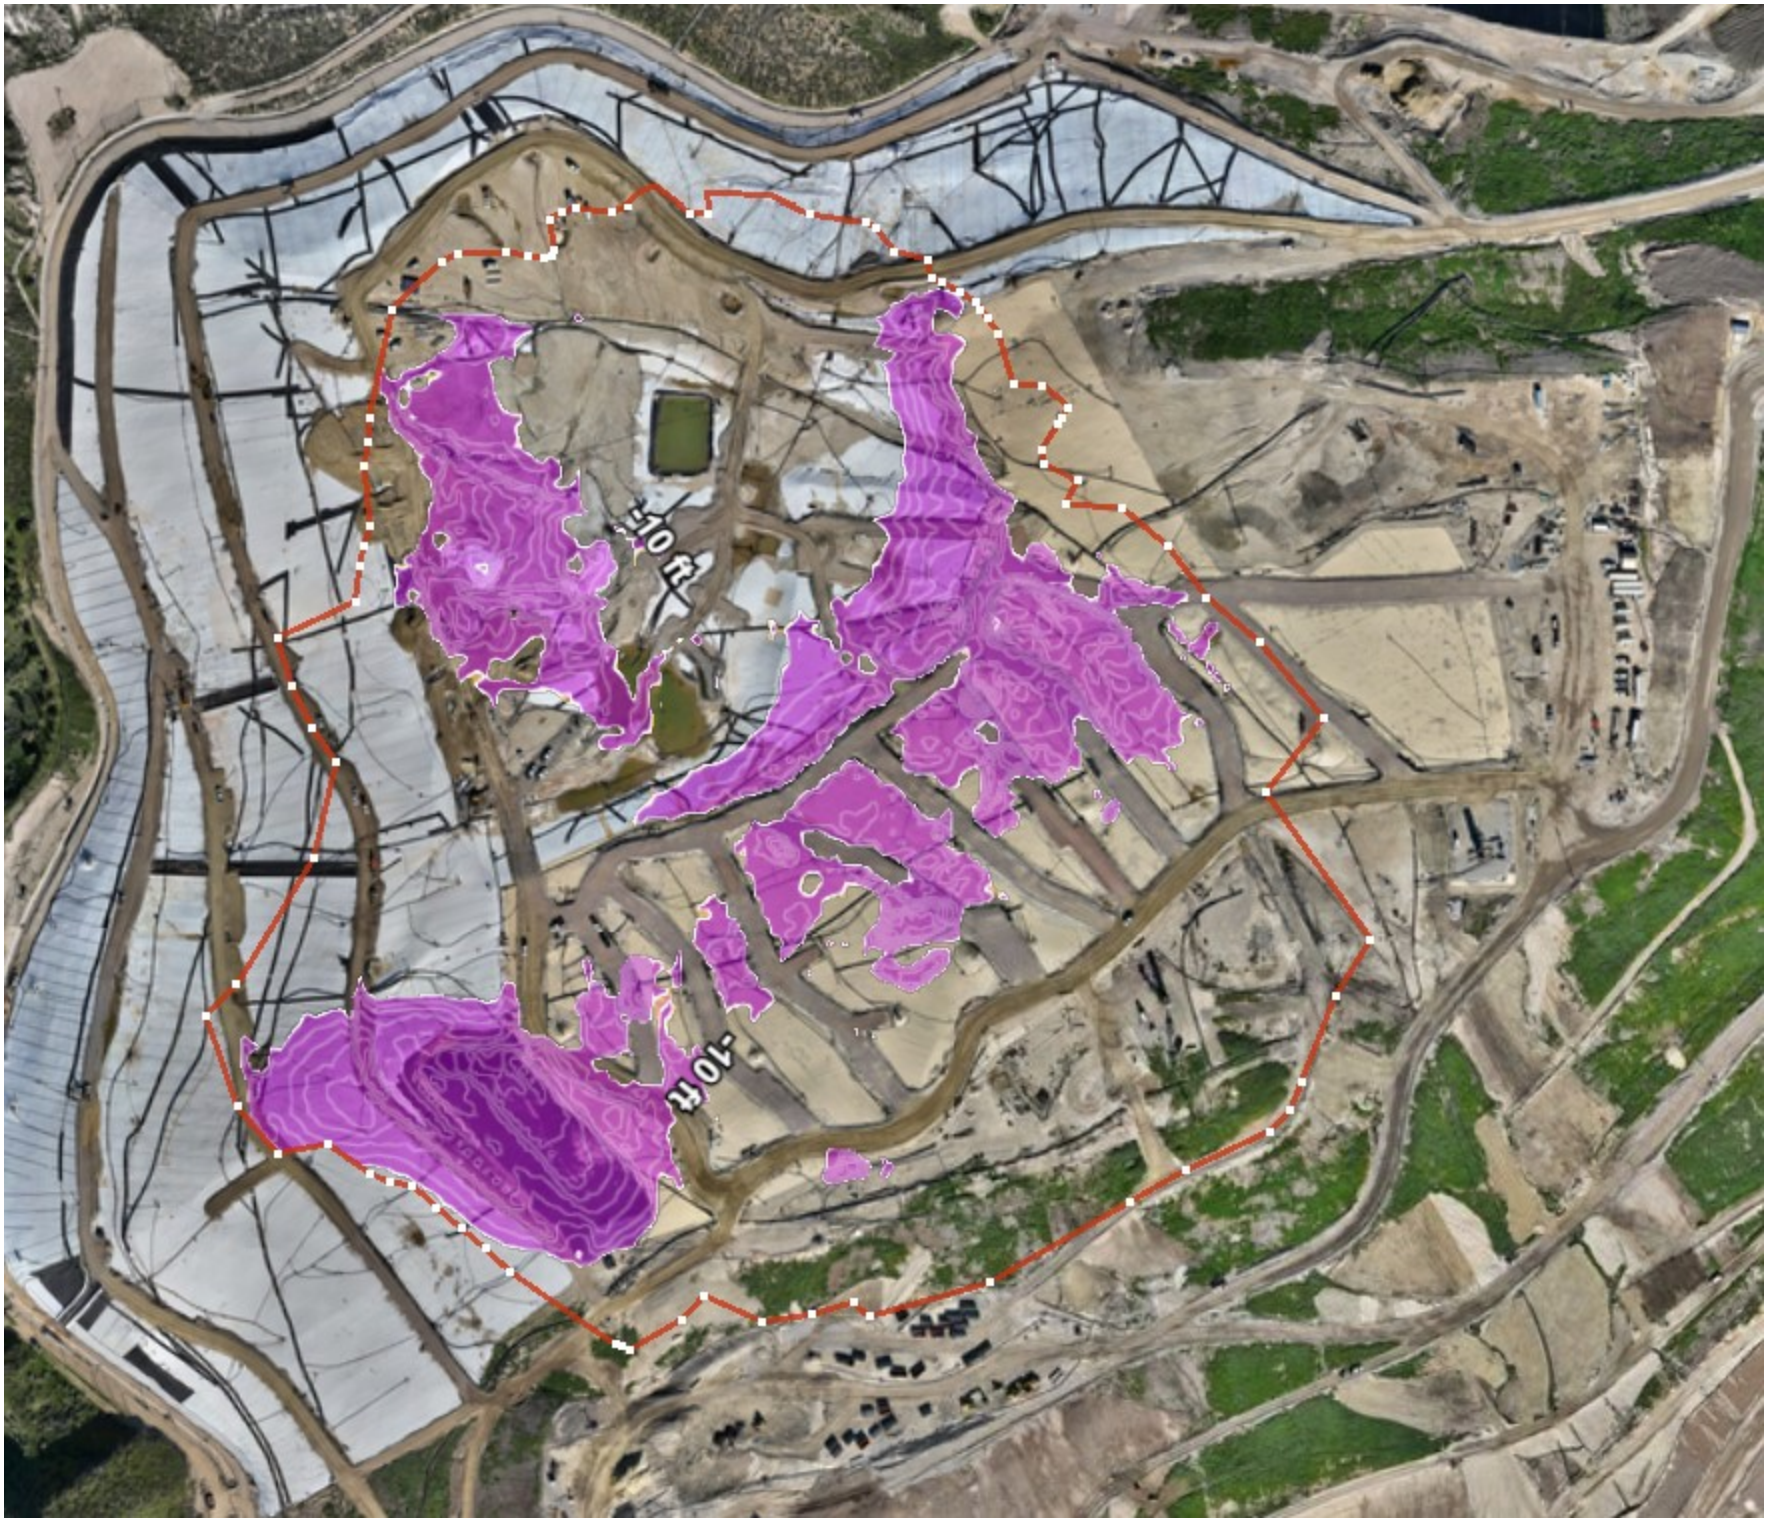
Settlement area between 12/26/2024 and 12/30/2025, submitted on 1/6/2026, and provided here again for comparison.

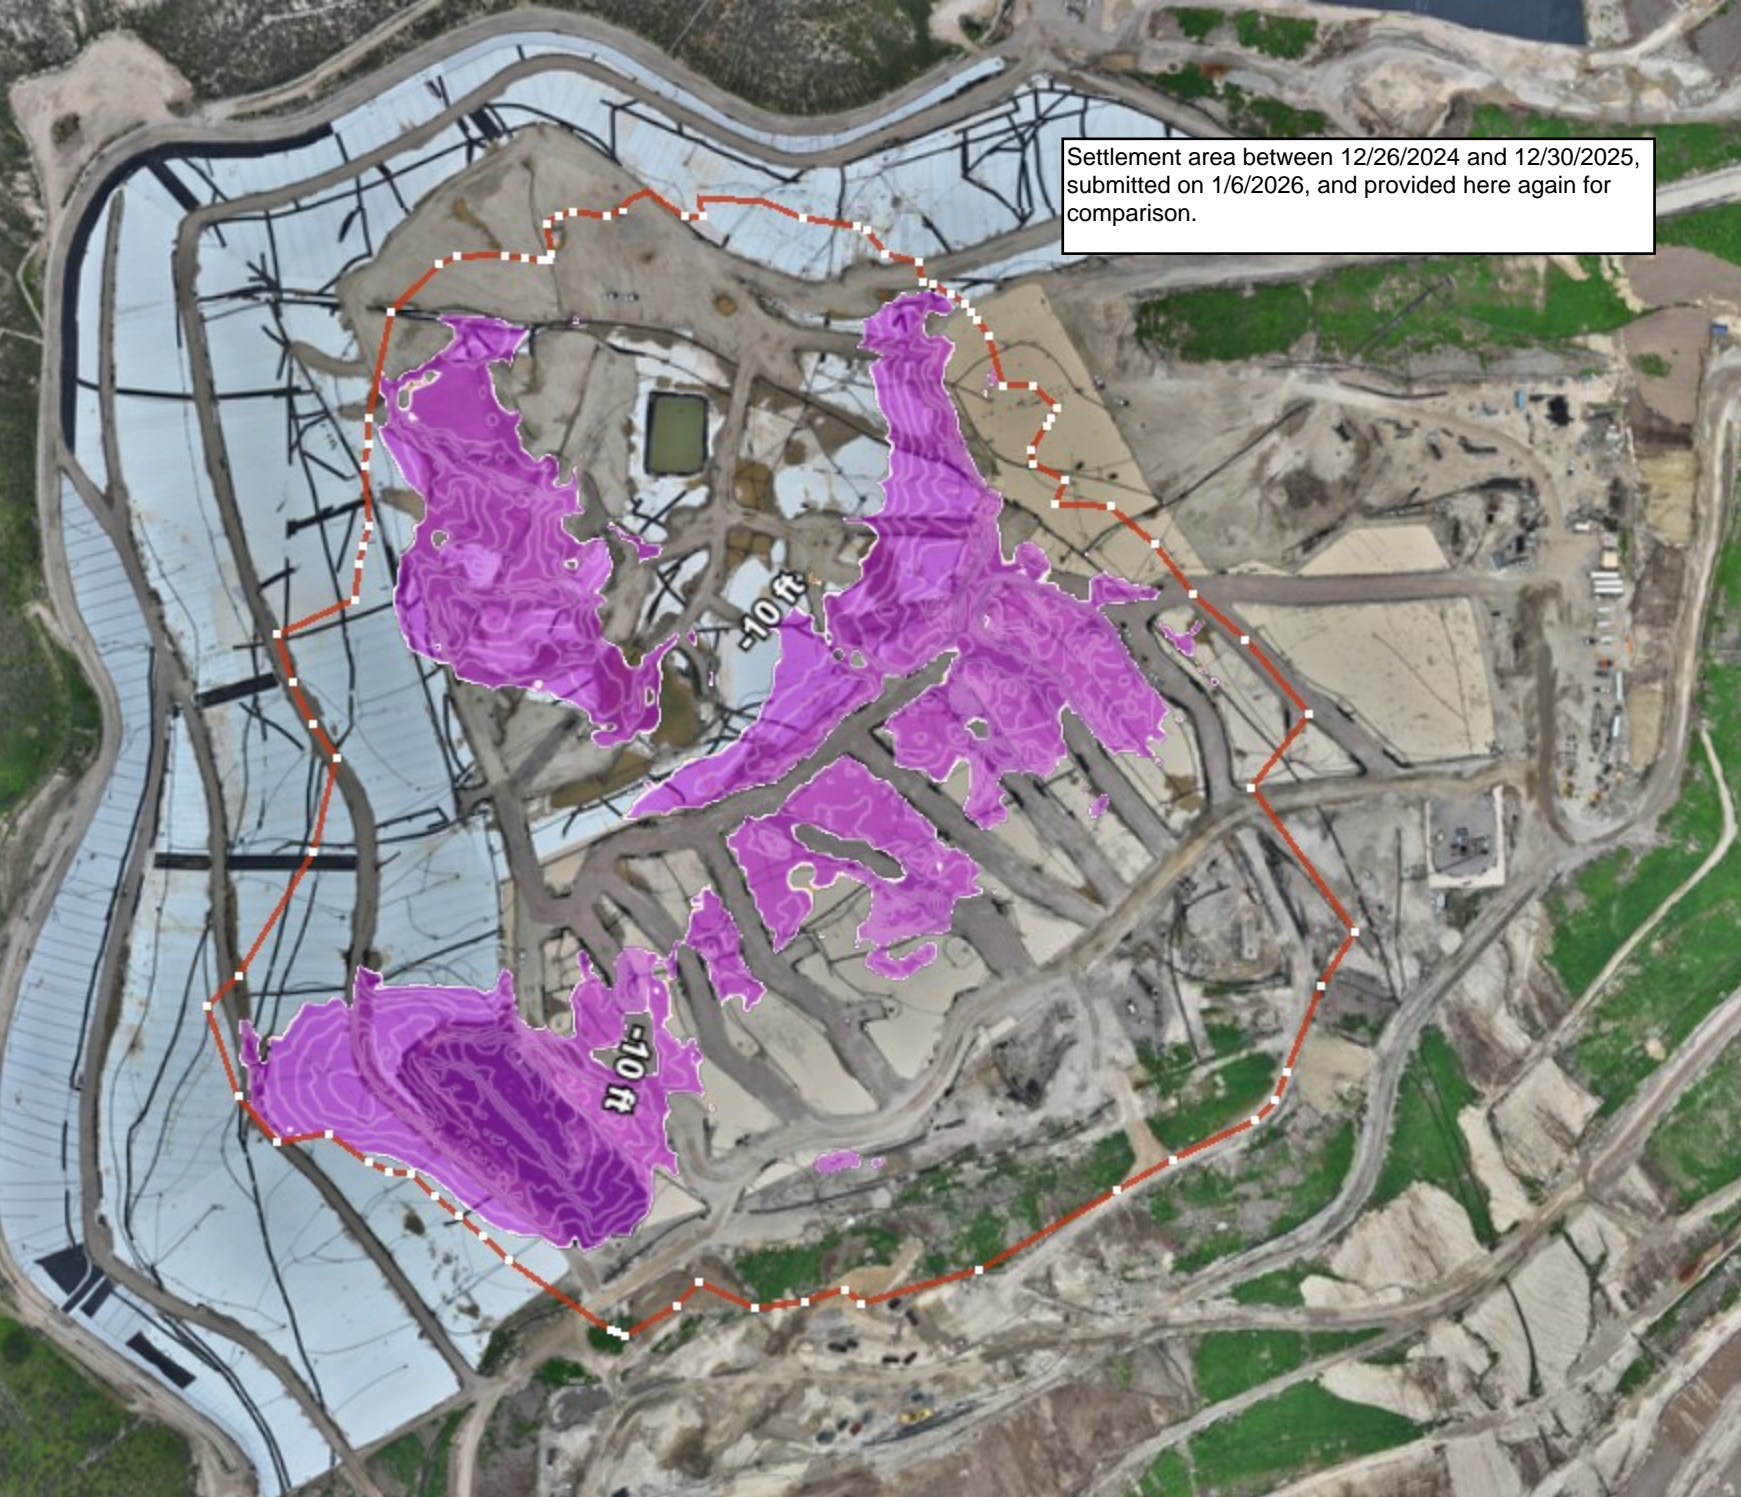
- El mapa muestra el área entre el 10/1/2025 y el 14/1/2026 donde cambiaron las pendientes más de 10 pies. Un índice de estrés de MSW típico es de un 3% por año - para un vertedero con una columna de desechos de 300 pies, sería de 9 pies por año.

- Recientemente, Castaic, California ha experimentado cantidades atípicas de lluvia dando como resultado agua estancada de las tormentas en todo el vertedero. A medida que se va evaporando el agua y se van reduciendo los niveles de agua estancada, se va manifestando la evaporación a medida que va aumentando el asentamiento en los vuelos de los drones, aunque no ha ocurrido mucho asentamiento. Chiquita anticipa que las imágenes, y los resultados del asentamiento volverán a la normalidad una vez que se haya evaporado el agua de tormenta.
