**Ref.: Informe de Inspecci n Semanal de Lixiviado de Chiquita Canyon, LLC sobre el Orden de Depuraci n Estipulado (Caso No. 6177-4), Condici n 27(c)**

# 4050 - Inspección de Filtraciones/Acumulaciones de Lixiviados de Chiquita

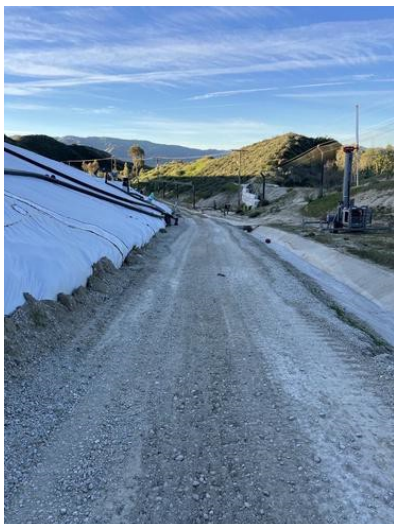
Foto 1

**Descripción del lugar de la fotografía donde no hay filtración o acumulación de lixiviados.**

Calle perimetral del lado oeste.

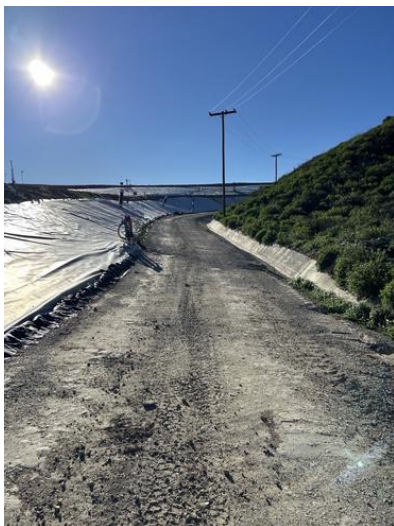
Foto 1

**Descripción del lugar de la fotografía donde no hay filtración o acumulación de lixiviados.**

Calle perimetral del norte.

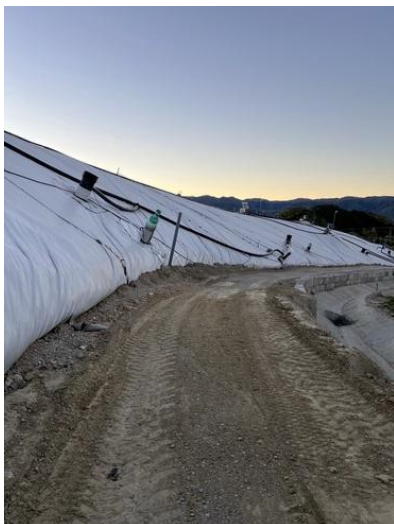
Foto 1

**Descripción del lugar de la fotografía donde no hay filtración o acumulación de lixiviados.**

Calle perimetral del lado oeste.

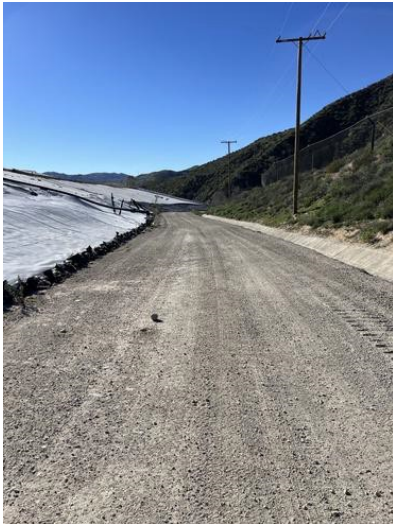
Foto 1

**Descripción del lugar de la fotografía donde no hay filtración o acumulación de lixiviados.**

Calle perimetral del norte.

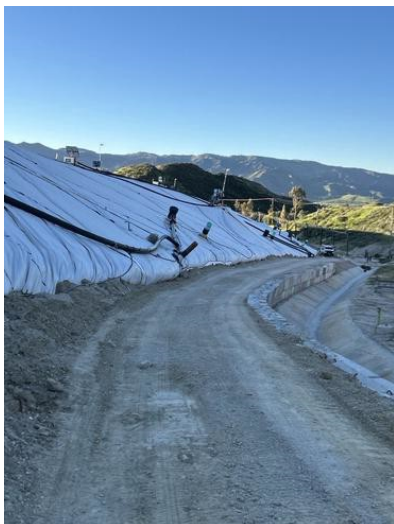
Foto 1

**Descripción del lugar de la fotografía donde no hay filtración o acumulación de lixiviados.**

Calle perimetral del lado oeste

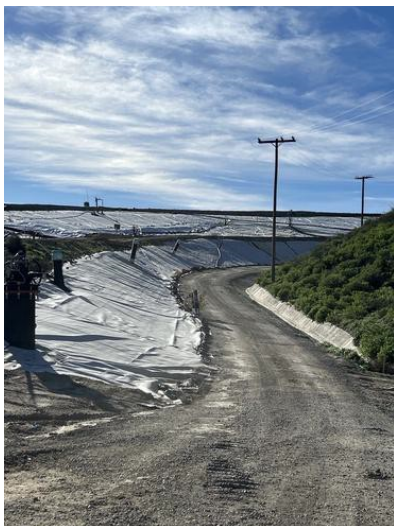
Foto 1

**Descripción del lugar de la fotografía donde no hay filtración o acumulación de lixiviados.**

Calle perimetral del lado norte

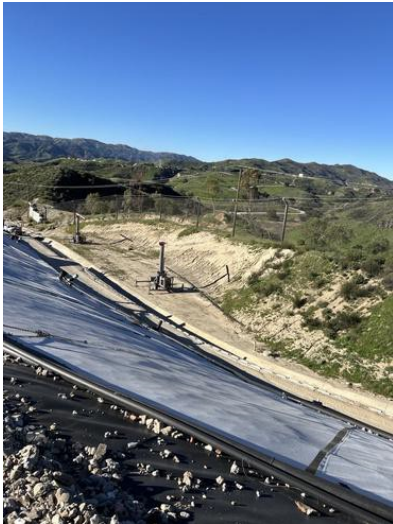
Foto 1

**Descripción del lugar de la fotografía donde no hay filtración o acumulación de lixiviados.**

Calle perimetral del lado oeste

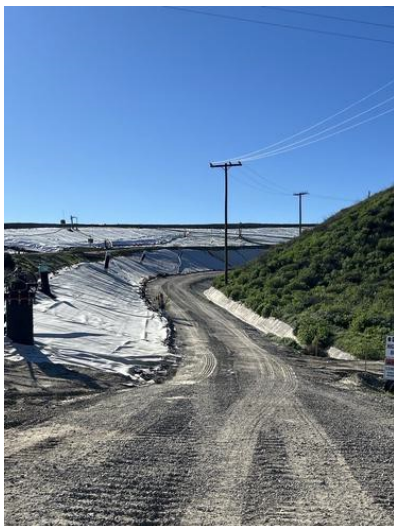
Foto 1

**Descripción del lugar de la fotografía donde no hay filtración o acumulación de lixiviados.**

Calle perimetral del lado norte

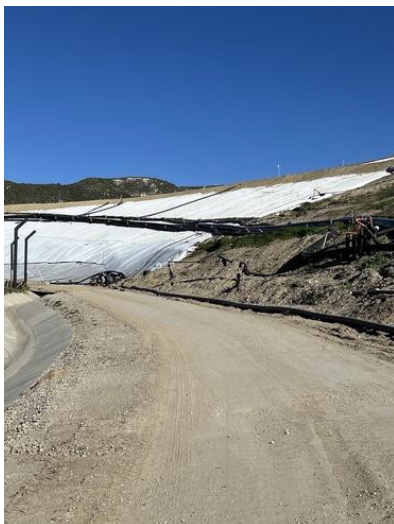
Foto 1

**Descripción del lugar de la fotografía donde no hay filtración o acumulación de lixiviados.**

Calle perimetral del lado oeste

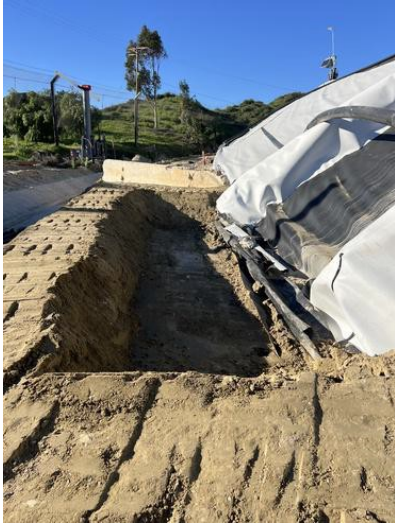
Foto 1

Sí

Cantidad estimada de lixiviado

<1 galones

Extensión del área impactada (pies cuadrados estimados impactados) 1.5 pies cuadrados

2 - Se Detectó Un Olor Suave

Se construyó un terraplén alrededor de la zona afectada, se colocó el revestimiento y se colocaron bolsas de arena encima, para contener la exposición atmosférica; se introdujo una manguera de vacío para recoger los líquidos si se formaban acumulaciones dentro de la zona de contención

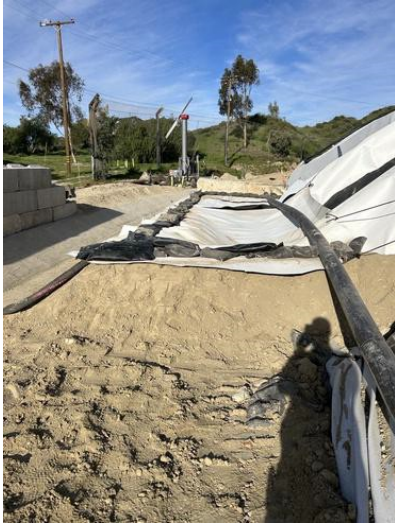
Foto 1

Sí

Cantidad estimada de lixiviado

<1 galones

1 - Se Detectó Un Olor Muy Suave

Se construyó un terraplén alrededor de la zona afectada, se colocó el revestimiento y se colocaron bolsas de arena encima, para contener la exposición atmosférica; se introdujo una manguera de vacío para recoger los líquidos si se formaban acumulaciones dentro de la zona de contención

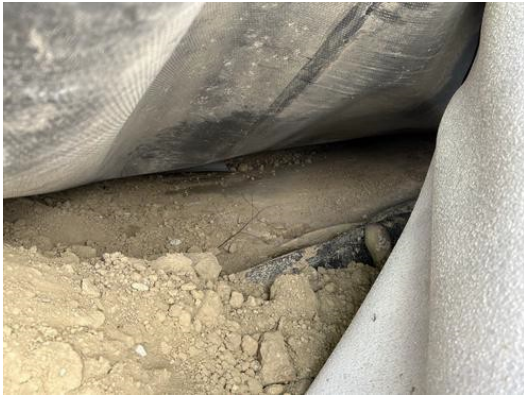
Foto 1

Sí

<1 galones

1.5 pies cuadrados

1 - Se Detectó Un Olor Muy Suave

Se construyó un terraplén alrededor de la zona afectada, se colocó el revestimiento y se colocaron bolsas de arena encima, para contener la exposición atmosférica; se introdujo una manguera de vacío para recoger los líquidos si se formaban acumulaciones dentro de la zona de contención

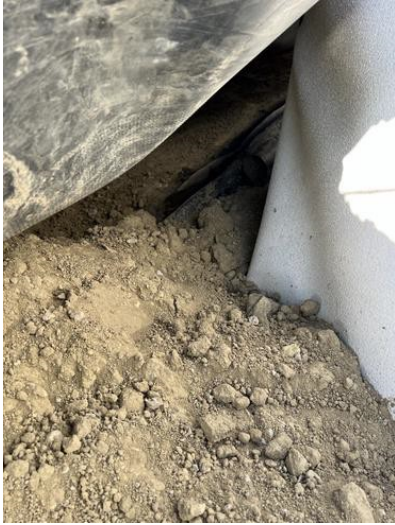
Foto 1

Sí

<1 galones

1.5 pies cuadrados

1 - Se Detectó Un Olor Muy Suave

Se construyó un terraplén alrededor de la zona afectada, se colocó el revestimiento y se colocaron bolsas de arena encima, para contener la exposición atmosférica; se introdujo una manguera de vacío para recoger los líquidos si se formaban acumulaciones dentro de la zona de contención

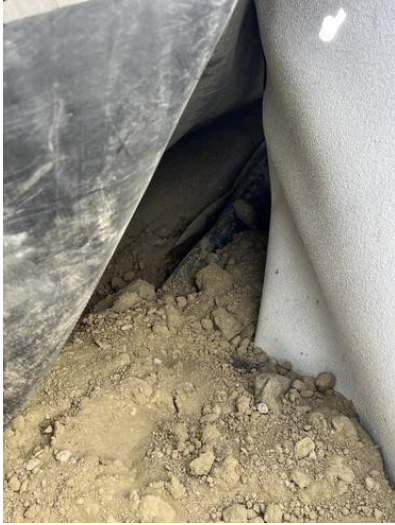
Foto 1

Sí

<1 galones

1.5 pies

El camión de vacío que extrae el líquido de limpieza no está recibiendo ningún líquido; solo aire

Se construyó un terraplén alrededor de la zona afectada, se colocó el revestimiento y se colocaron bolsas de arena encima, para contener la exposición atmosférica; se introdujo una manguera de vacío para recoger los líquidos si se formaban acumulaciones dentro de la zona de contención
