CHIQUITA CANYON

23 de enero de 2026

**Asunto: Informe de Derrame de Lixiviados
Vertedero de Chiquita Canyon
Archivo No. 67-020**

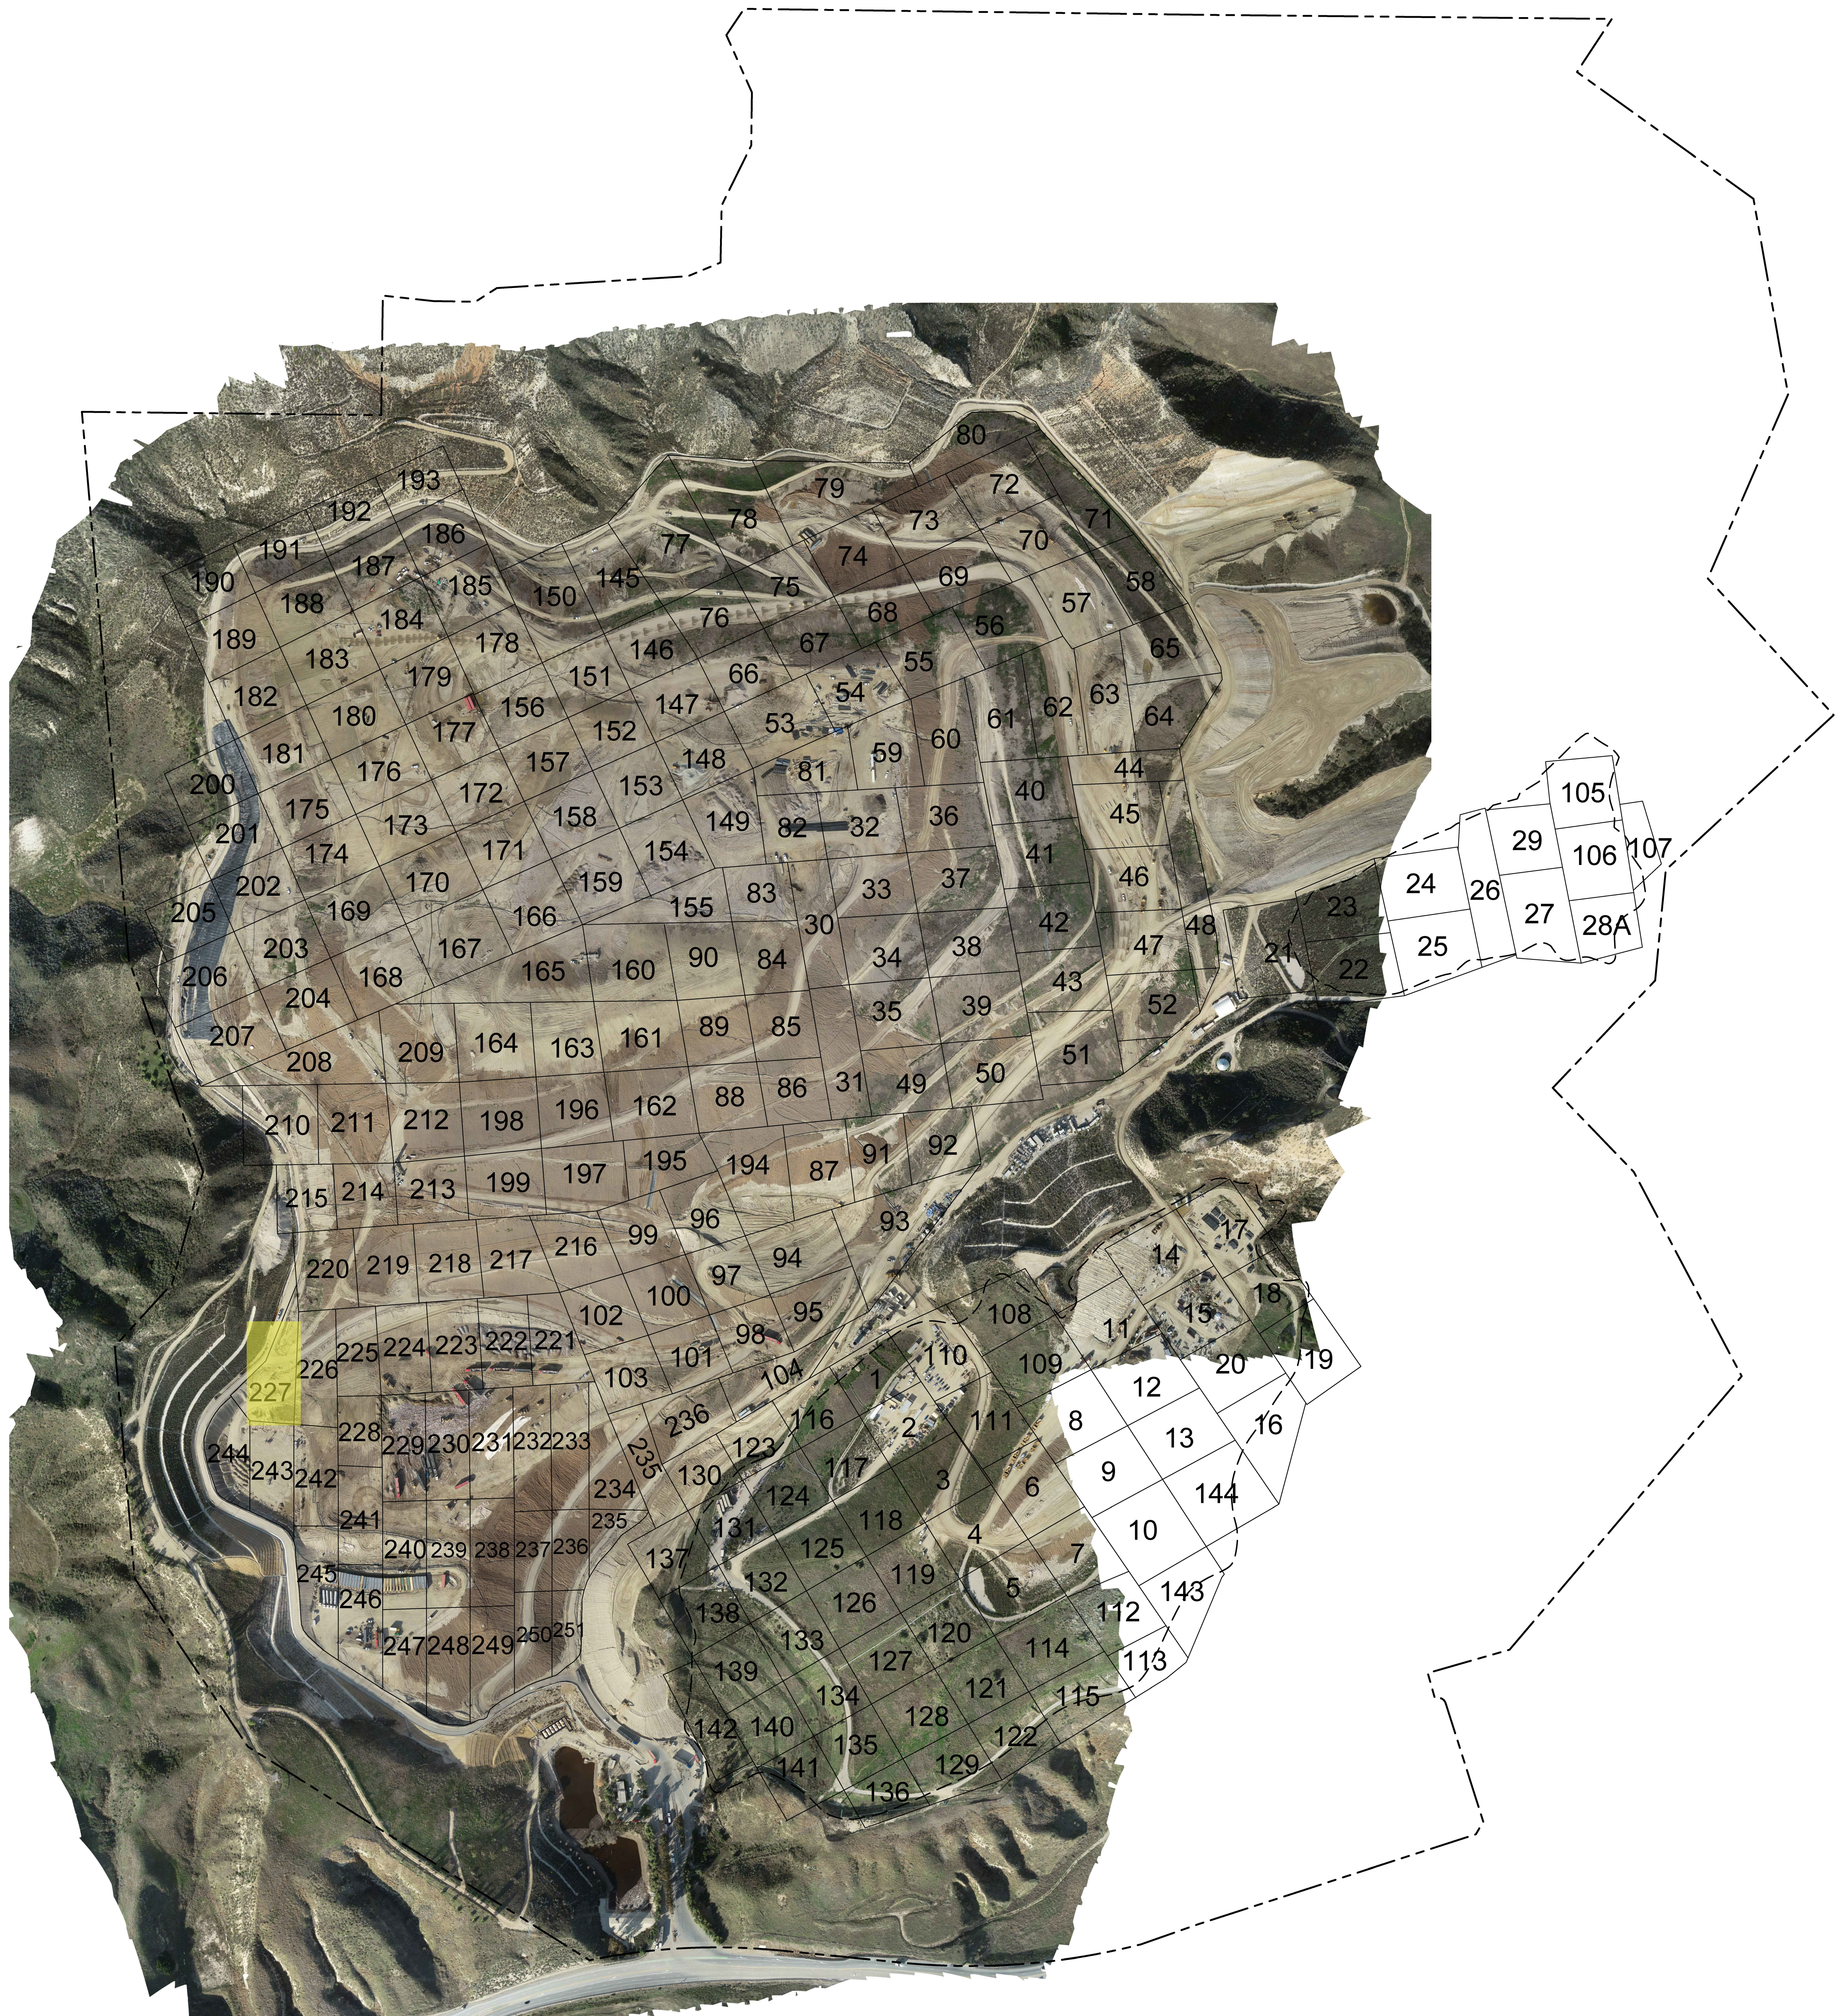
Adjuntos:
Adjunto A - Mapa que muestra el lugar del derrame

El derrame ocurrió en la Cuadrícula 227 - como se exhibe en el **Adjunto A**.

Aproximadamente a las 4:00 p.m. del 16 de enero de 2026 Chiquita descubrió un derrame en la Cuadrícula 227 del vertedero. En base a lo que sabe actualmente Chiquita, parece ser que se derramaron lixiviados cuando un contratista externo intentó comprimir un caño y lo tapó porque ya no iba a ser utilizado. Durante ese proceso, los equipos que se utilizaron para soportar el caño cortaron el caño de acceso de limpieza, haciendo que se derrame el líquido del caño sobre la superficie revestida del vertedero y parcialmente sobre la calle perimetral.

Chiquita atribuye este derrame a un error del contratista externo. El líquido era de color marrón con viscosidad espesa y viajó como un chorro liviano.

Al descubrir el derrame, personal de Chiquita comprimió el caño para detener el flujo de líquido y creó un terraplén de tierra para contener el líquido. Chiquita después removió el suelo impactado de la zona y lo colocó en un contenedor para su correcta disposición. Después se agregó suelo nuevo al área. La limpieza comenzó de inmediato y se completó en aproximadamente una hora.

Además, Chiquita está tomando medidas para evitar que ocurra un derrame similar en el futuro. Personal de Chiquita analizó este evento con el contratista externo.
