Ref.: Informe de Inspección Semanal de Lixiviado de Chiquita Canyon, LLC sobre el Orden de Depuración Estipulado (Caso No. 6177-4), Condición 27(c)

4050 - Inspección de Filtraciones/Acumulaciones de Lixiviados de Chiquita

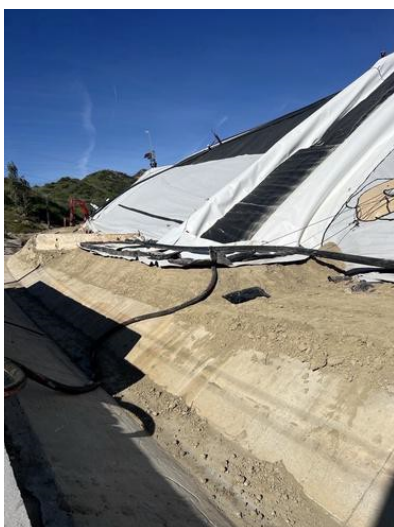
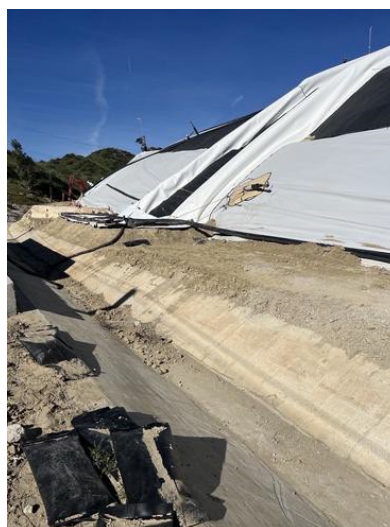
Descripción del lugar de la fotografía donde no hay filtración o acumulación de lixiviados.

Con respecto a la filtración que comenzó el 11 de enero de 2026 que se informó el 20 de enero de 2026, no se ha observado ningún líquido en ese lugar desde que se extrajo el líquido del área por última vez la tarde del 14 de enero.

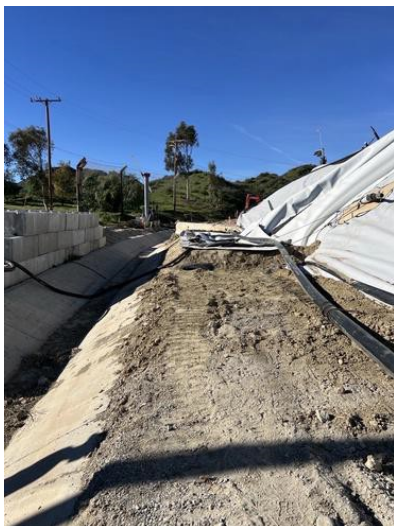
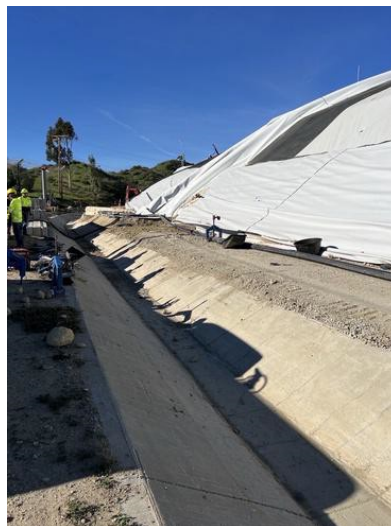
Descripción del lugar de la fotografía donde no hay filtración o acumulación de lixiviados.

Con respecto a la filtración que comenzó el 11 de enero de 2026 que se informó el 20 de enero de 2026, no se ha observado ningún líquido en ese lugar desde que se extrajo el líquido del área por última vez la tarde del 14 de enero.

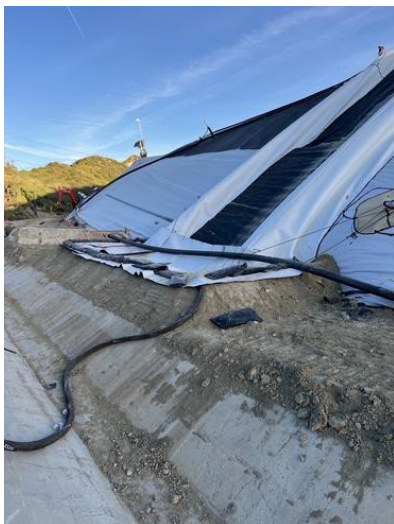
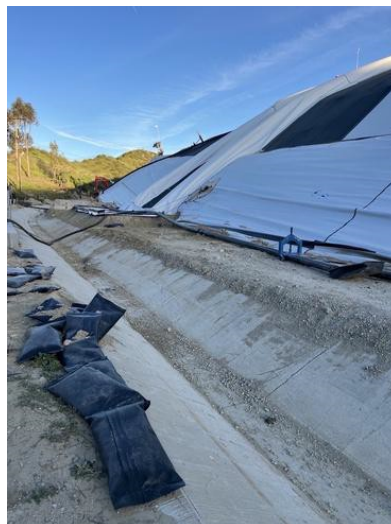
Descripción del lugar de la fotografía donde no hay filtración o acumulación de lixiviados.

Con respecto a la filtración que comenzó el 11 de enero de 2026 que se informó el 20 de enero de 2026, no se ha observado ningún líquido en ese lugar desde que se extrajo el líquido del área por última vez la tarde del 14 de enero.

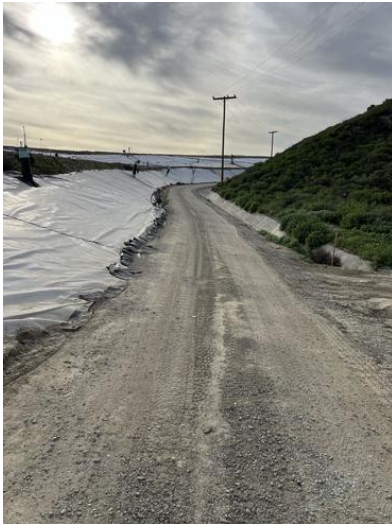
Foto 1

Descripción del lugar de la fotografía donde no hay filtración o acumulación de lixiviados.

Calle perimetral del norte.

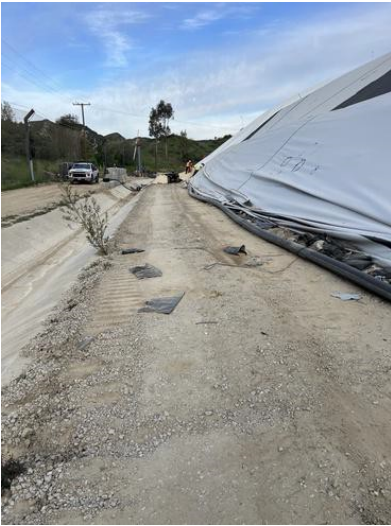
Foto 1

Descripción del lugar de la fotografía donde no hay filtración o acumulación de lixiviados.

Calle perimetral del lado oeste.

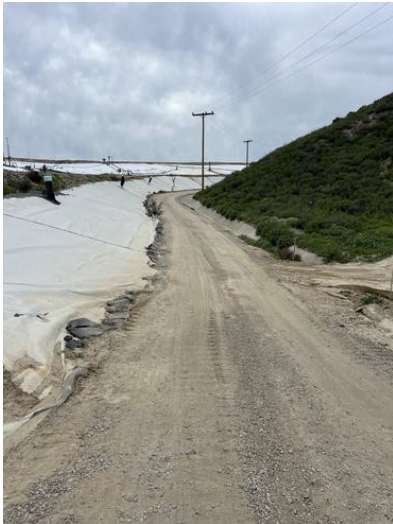
Foto 1

Descripción del lugar de la fotografía donde no hay filtración o acumulación de lixiviados.

Calle perimetral del norte.

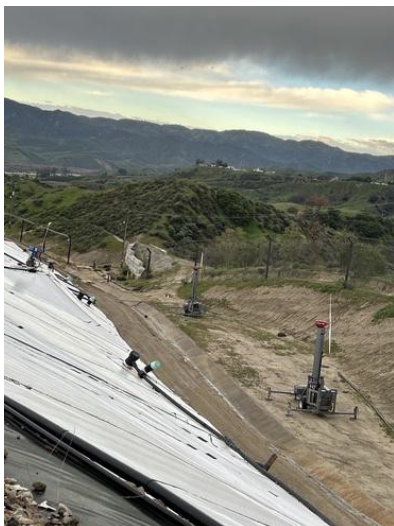
Foto 1

Descripción del lugar de la fotografía donde no hay filtración o acumulación de lixiviados.

Calle perimetral del lado oeste

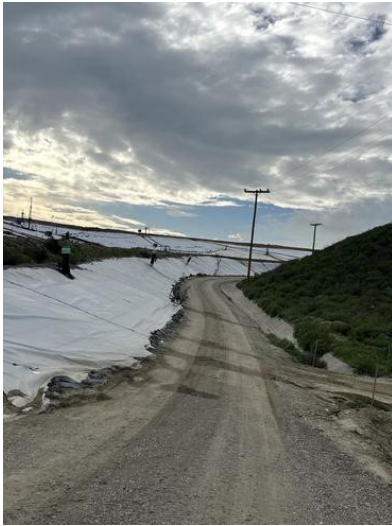
Foto 1

Se escurrió algo de agua de lluvia

Descripción del lugar de la fotografía donde no hay filtración o acumulación de lixiviados.

Calle perimetral del lado norte

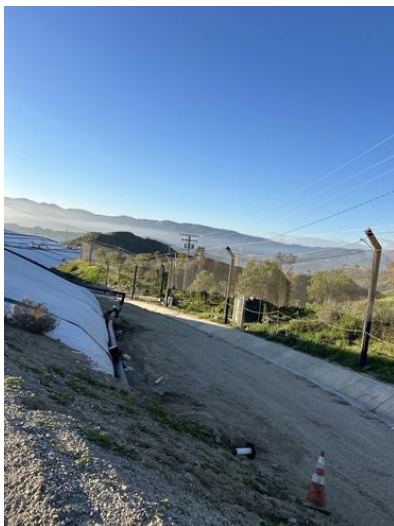
Foto 1

Descripción del lugar de la fotografía donde no hay filtración o acumulación de lixiviados.

Calle perimetral del lado oeste

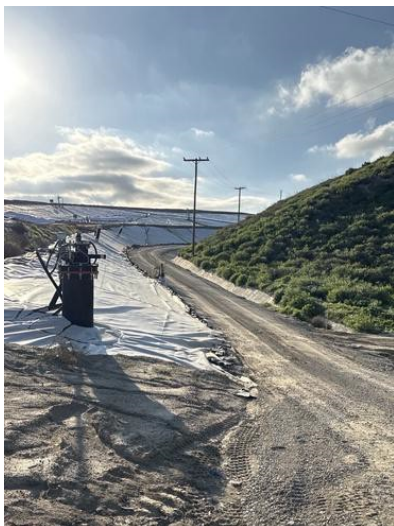
Foto 1

Descripción del lugar de la fotografía donde no hay filtración o acumulación de lixiviados.

Calle perimetral del lado norte

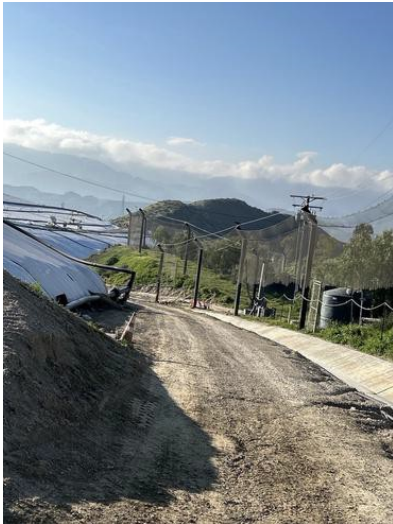
Foto 1

Descripción del lugar de la fotografía donde no hay filtración o acumulación de lixiviados.

Calle perimetral del lado oeste

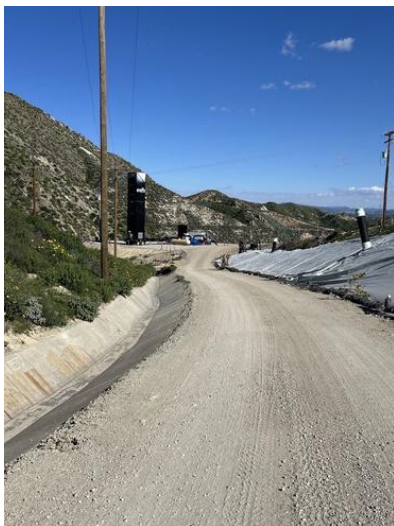
Foto 1

Descripción del lugar de la fotografía donde no hay filtración o acumulación de lixiviados.

Calle perimetral del lado norte

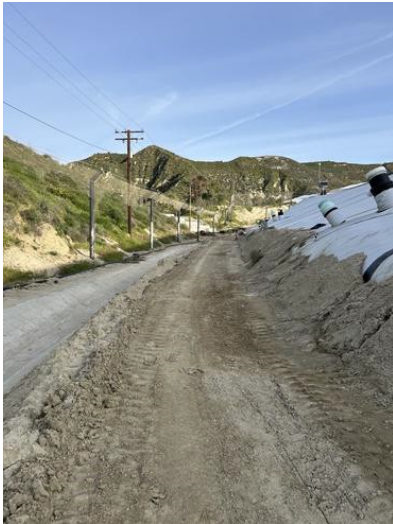
Foto 1

Descripción del lugar de la fotografía donde no hay filtración o acumulación de lixiviados.

Calle perimetral del lado oeste.

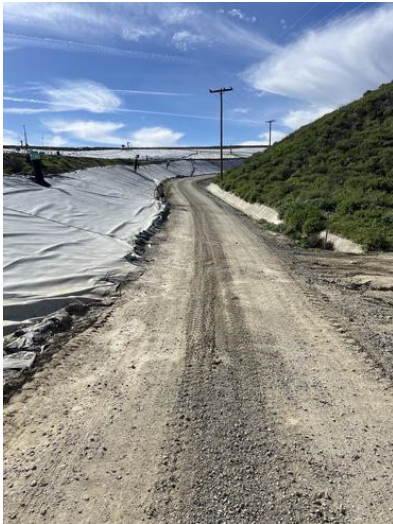
Foto 1

Descripción del lugar de la fotografía donde no hay filtración o acumulación de lixiviados.

Calle perimetral del norte.
