Ref.: Informe de Inspecci n Semanal de Lixiviado de Chiquita Canyon, LLC sobre el Orden de Depuraci n Estipulado (Caso No. 6177-4), Condici n 27(c)

Adjunto: Registros de Inspecciones de Lixiviados del 26 de enero al 1 de febrero de 2026

4050 - Inspección de Filtraciones/Acumulaciones de Lixiviados de Chiquita

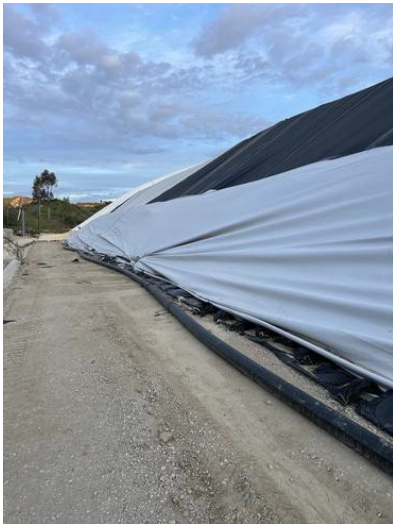
Foto 1

Calle perimetral del lado oeste.

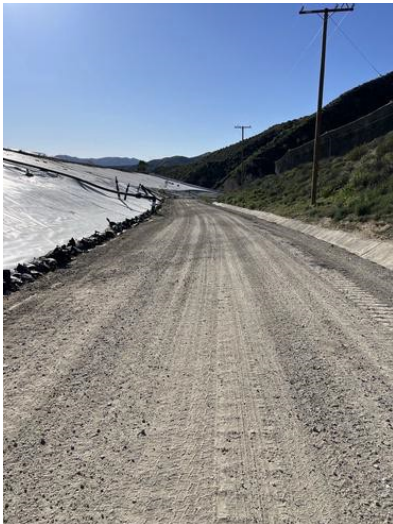
Foto 1

Calle perimetral del norte.

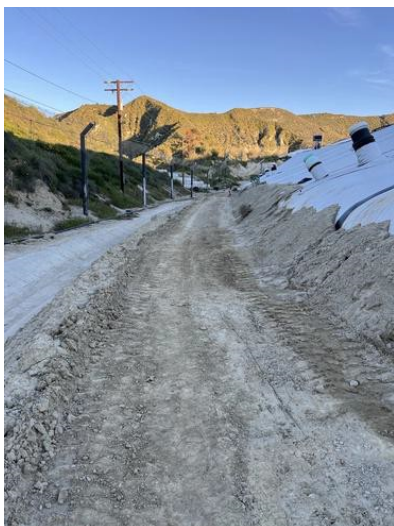
Foto 1

Calle perimetral del lado oeste.

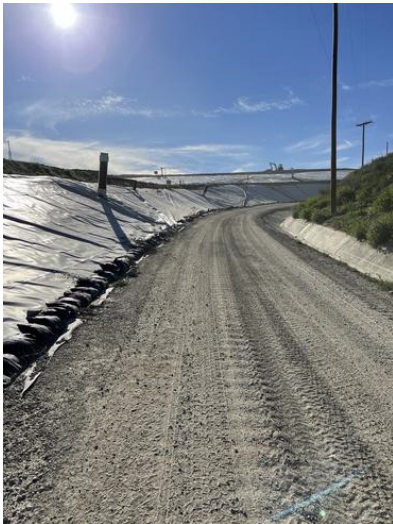
Foto 1

Calle perimetral del norte.

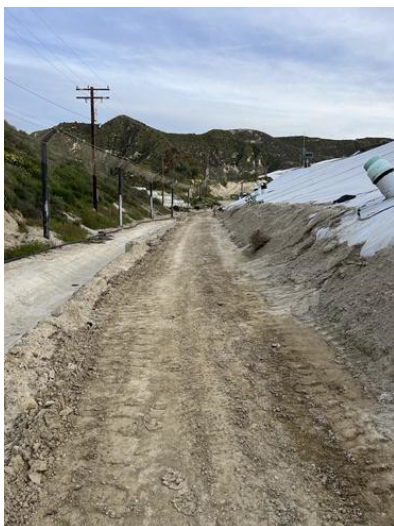
Foto 1

Calle perimetral del lado oeste.

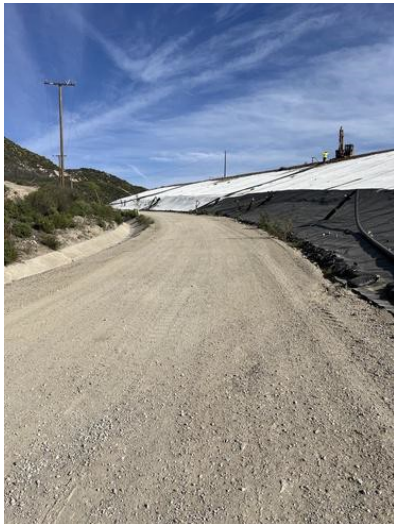
Foto 1

Calle perimetral del norte.

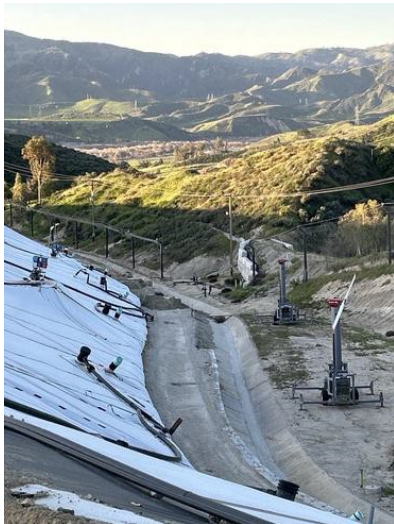
Foto 1

Calle perimetral del lado oeste

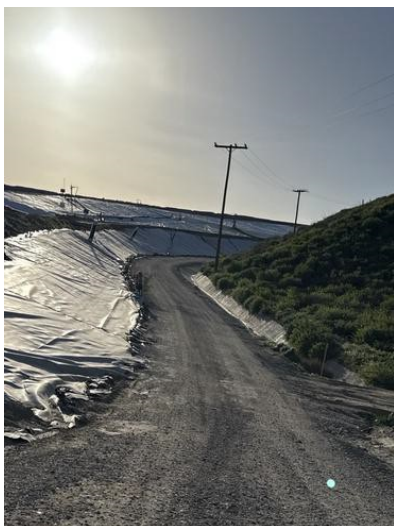
Foto 1

Calle perimetral del lado norte

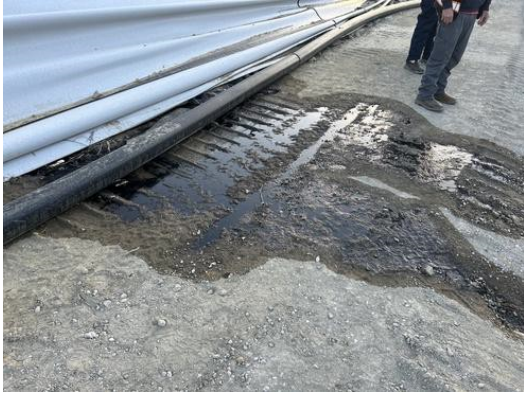
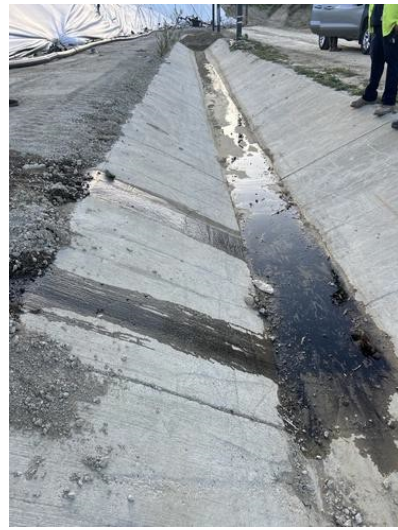
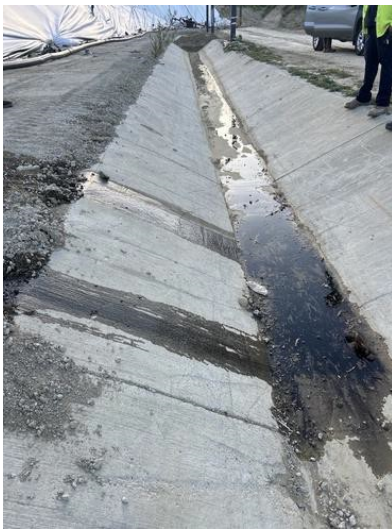
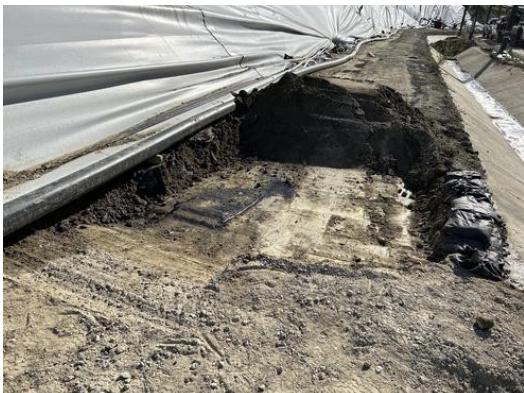
4.5 horas

6-10 galones

Extensión del área impactada (pies cuadrados estimados impactados) 100 pies cuadrados

4 - Olor Fuerte

Líquido libre estancado

Sí

Se aspiraron los lixiviados, se lavó a presión el canal de aguas pluviales y se aspiró, se perforó un hueco poco profundo y se creó un terraplén con bolsas de arena alrededor del lugar de la filtración para contener la filtración; la obra continúa en curso para contener la filtración.

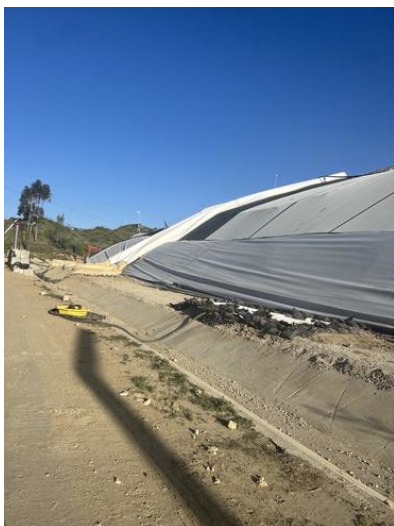
Foto 1

La filtración de la inspección anterior mantuvo la contención y no se ha observado ningún lugar con filtraciones activas.

Calle perimetral del lado oeste

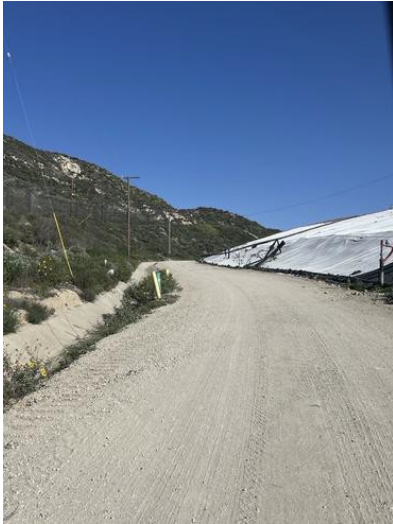
Foto 1

Calle perimetral del lado norte

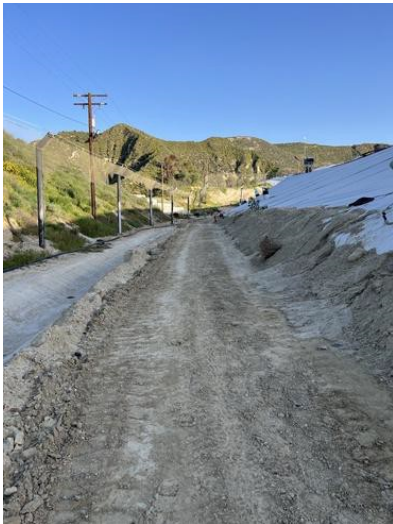
Foto 1

Calle perimetral del lado oeste.

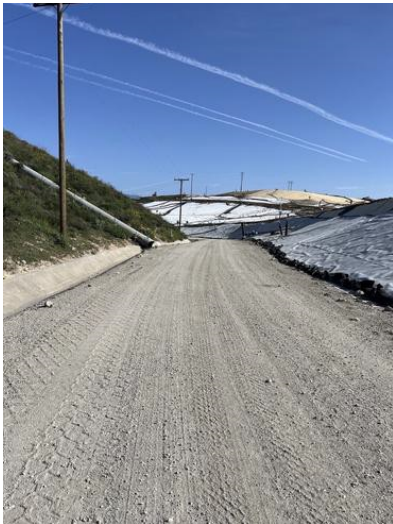
Foto 1

Calle perimetral del norte.
