Ref.: Informe de Inspecci n Semanal de Lixiviado de Chiquita Canyon, LLC sobre el Orden de Depuraci n Estipulado (Caso No. 6177-4), Condici n 27(c)

Adjunto: Registros de Inspecciones de Lixiviados del 2 de febrero de 2026 al 8 de febrero de 2026

4050 - Inspección de Filtraciones/Acumulaciones de Lixiviados de Chiquita

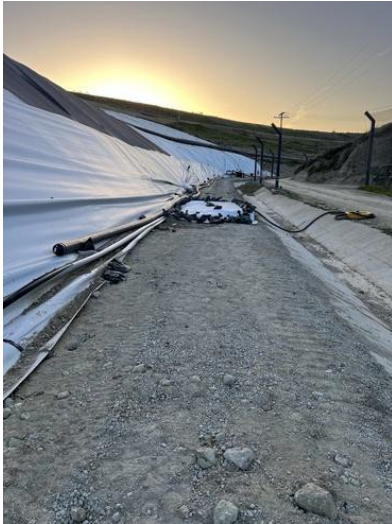
Foto 1

No

Calle perimetral del lado oeste.

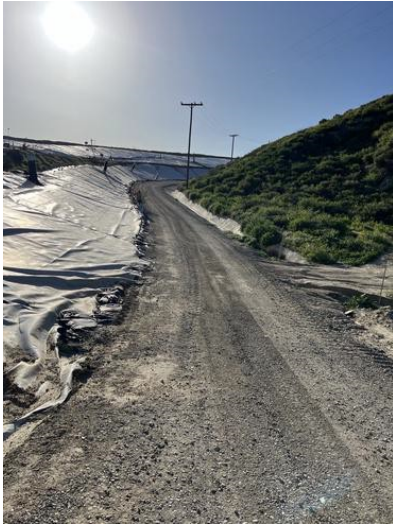
Foto 1

No

Calle perimetral del norte.

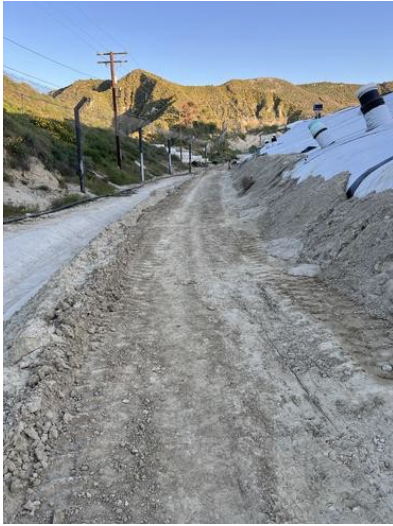
Foto 1

No

Calle perimetral del lado oeste.

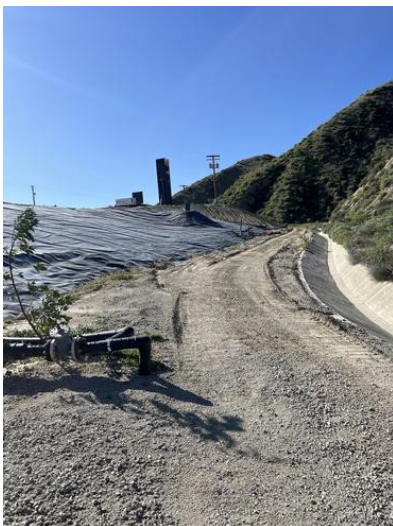
Foto 1

No

Calle perimetral del norte.

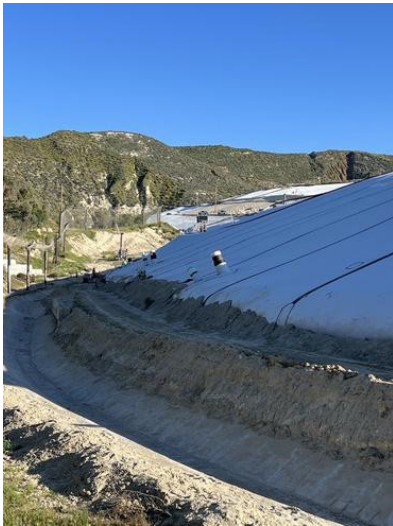
Foto 1

No

Calle perimetral del lado oeste.

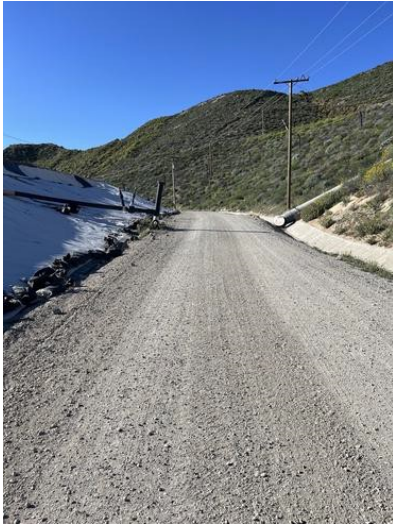
Foto 1

No

Calle perimetral del norte.

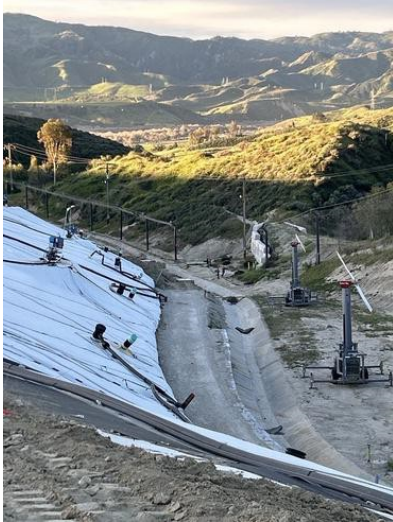
Foto 1

No

Calle perimetral del lado oeste

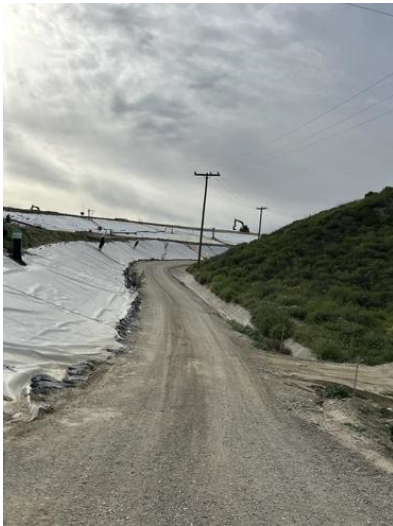
Foto 1

No

Calle perimetral del lado norte

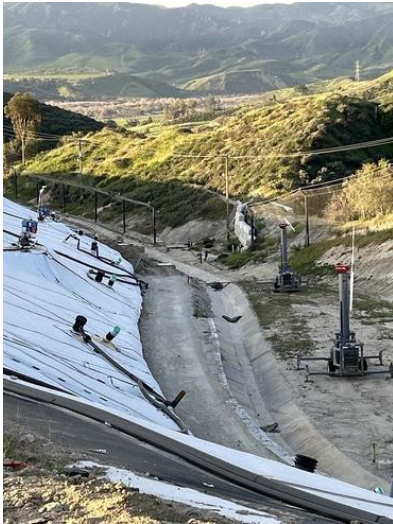
Foto 1

No

Calle perimetral del lado oeste

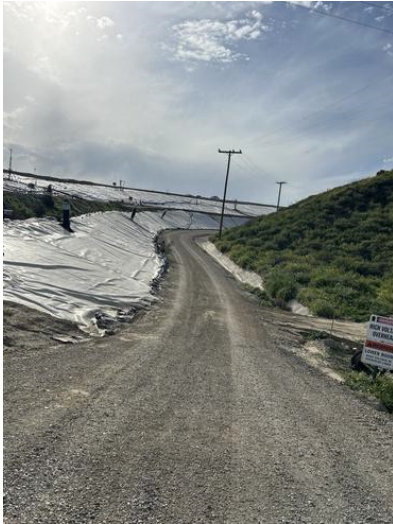
Foto 1

No

Calle perimetral del lado norte

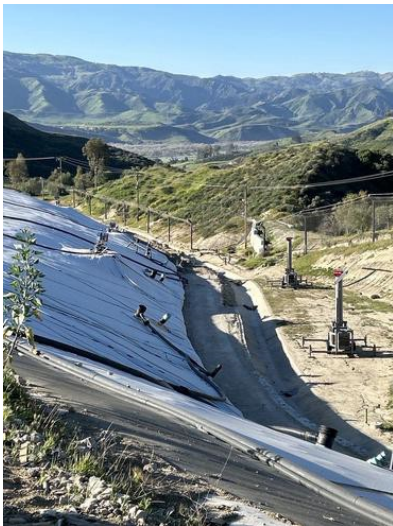
Foto 1

No

Calle perimetral del lado oeste

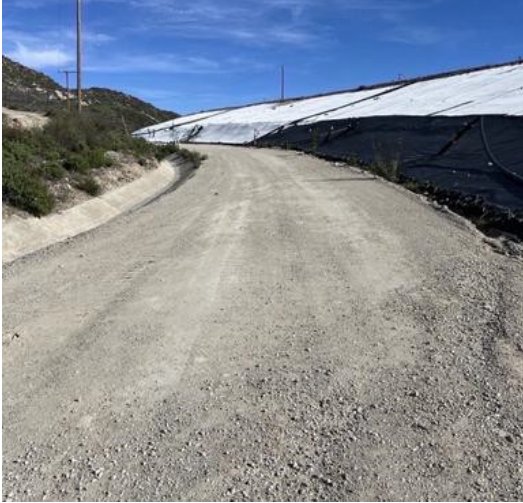
Foto 1

No

Calle perimetral del lado norte

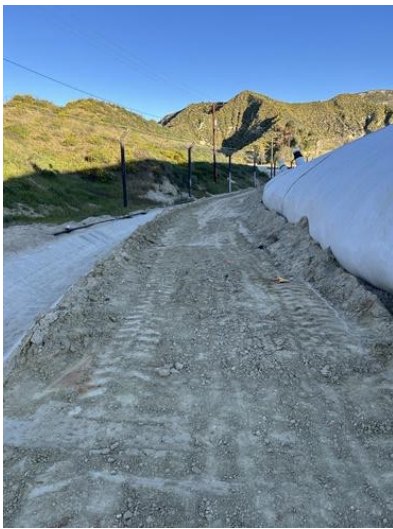
Foto 1

No

Calle perimetral del lado oeste.

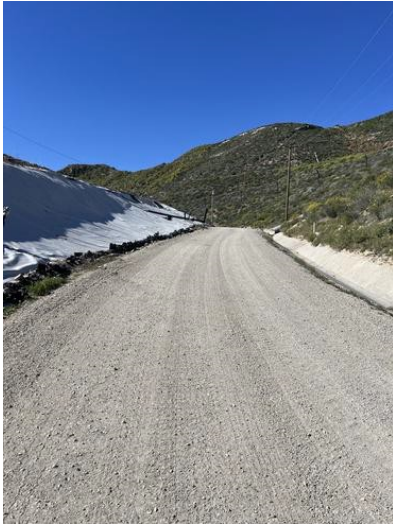
Foto 1

No

Calle perimetral del norte.
