# CHIQUITA CANYON

**Ref.: Informe Semanal de Chiquita Canyon, LLC sobre la Documentación y el Seguimiento de Problemas con las Cubiertas**

# 4050 - Seguimiento de Fisuras y Grietas por Tensión en la Zona de Reacción de Chiquita

# 4050 - Inspección de Cubiertas Geosintéticas

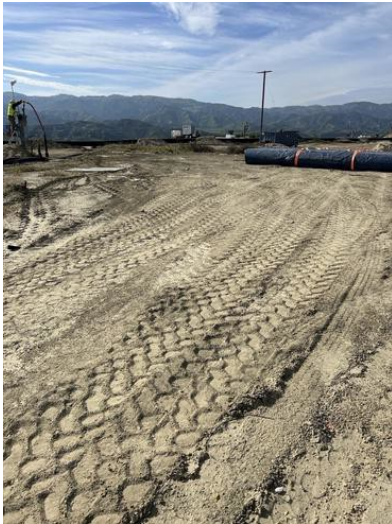
Cuadrícula 160

No

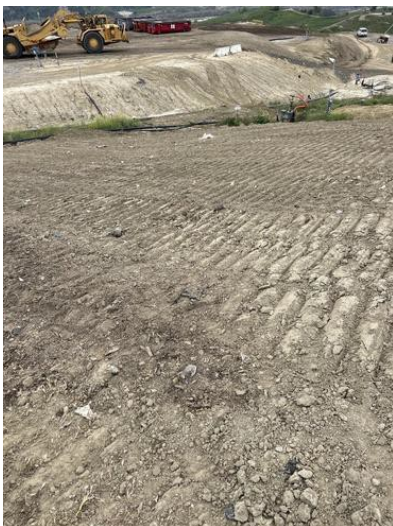
Cuadrícula 164

No

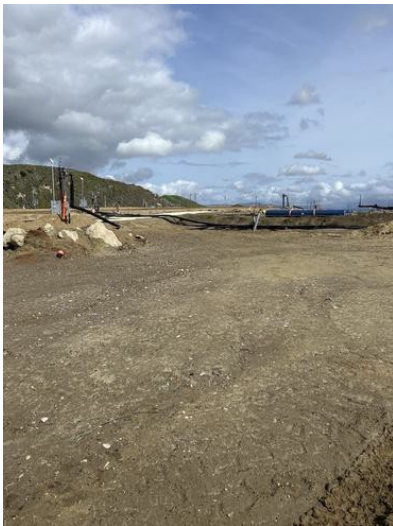
Cuadrícula 160

No

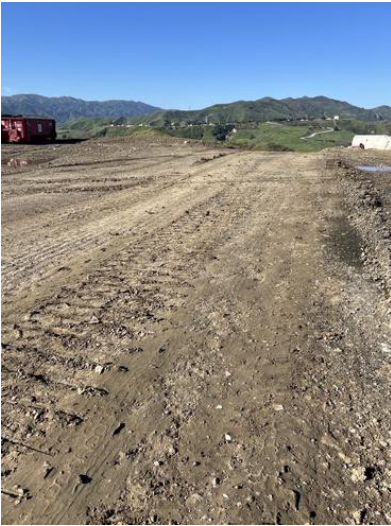
Cuadrícula 198

No

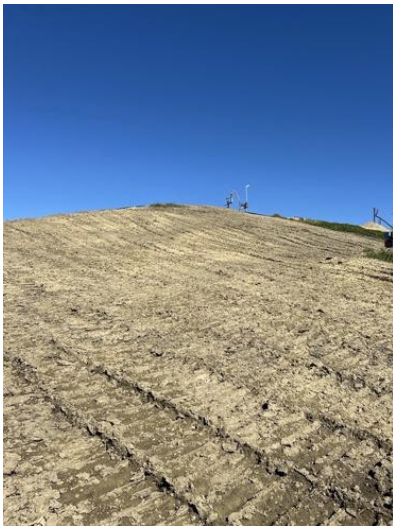
Cuadrícula 164

No

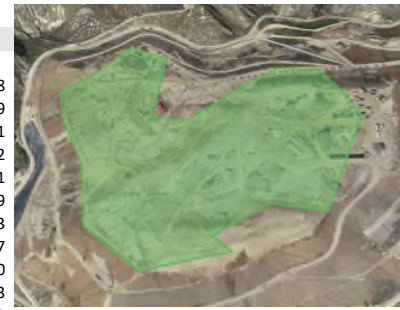
**Location 1**

\*Waste fill near reaction area

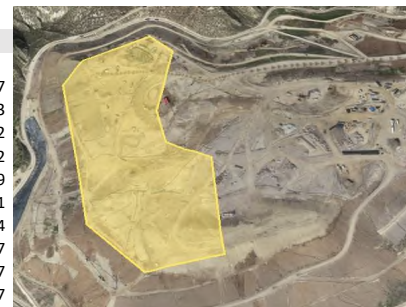
**Location 2**

\*Waste fill near reaction area

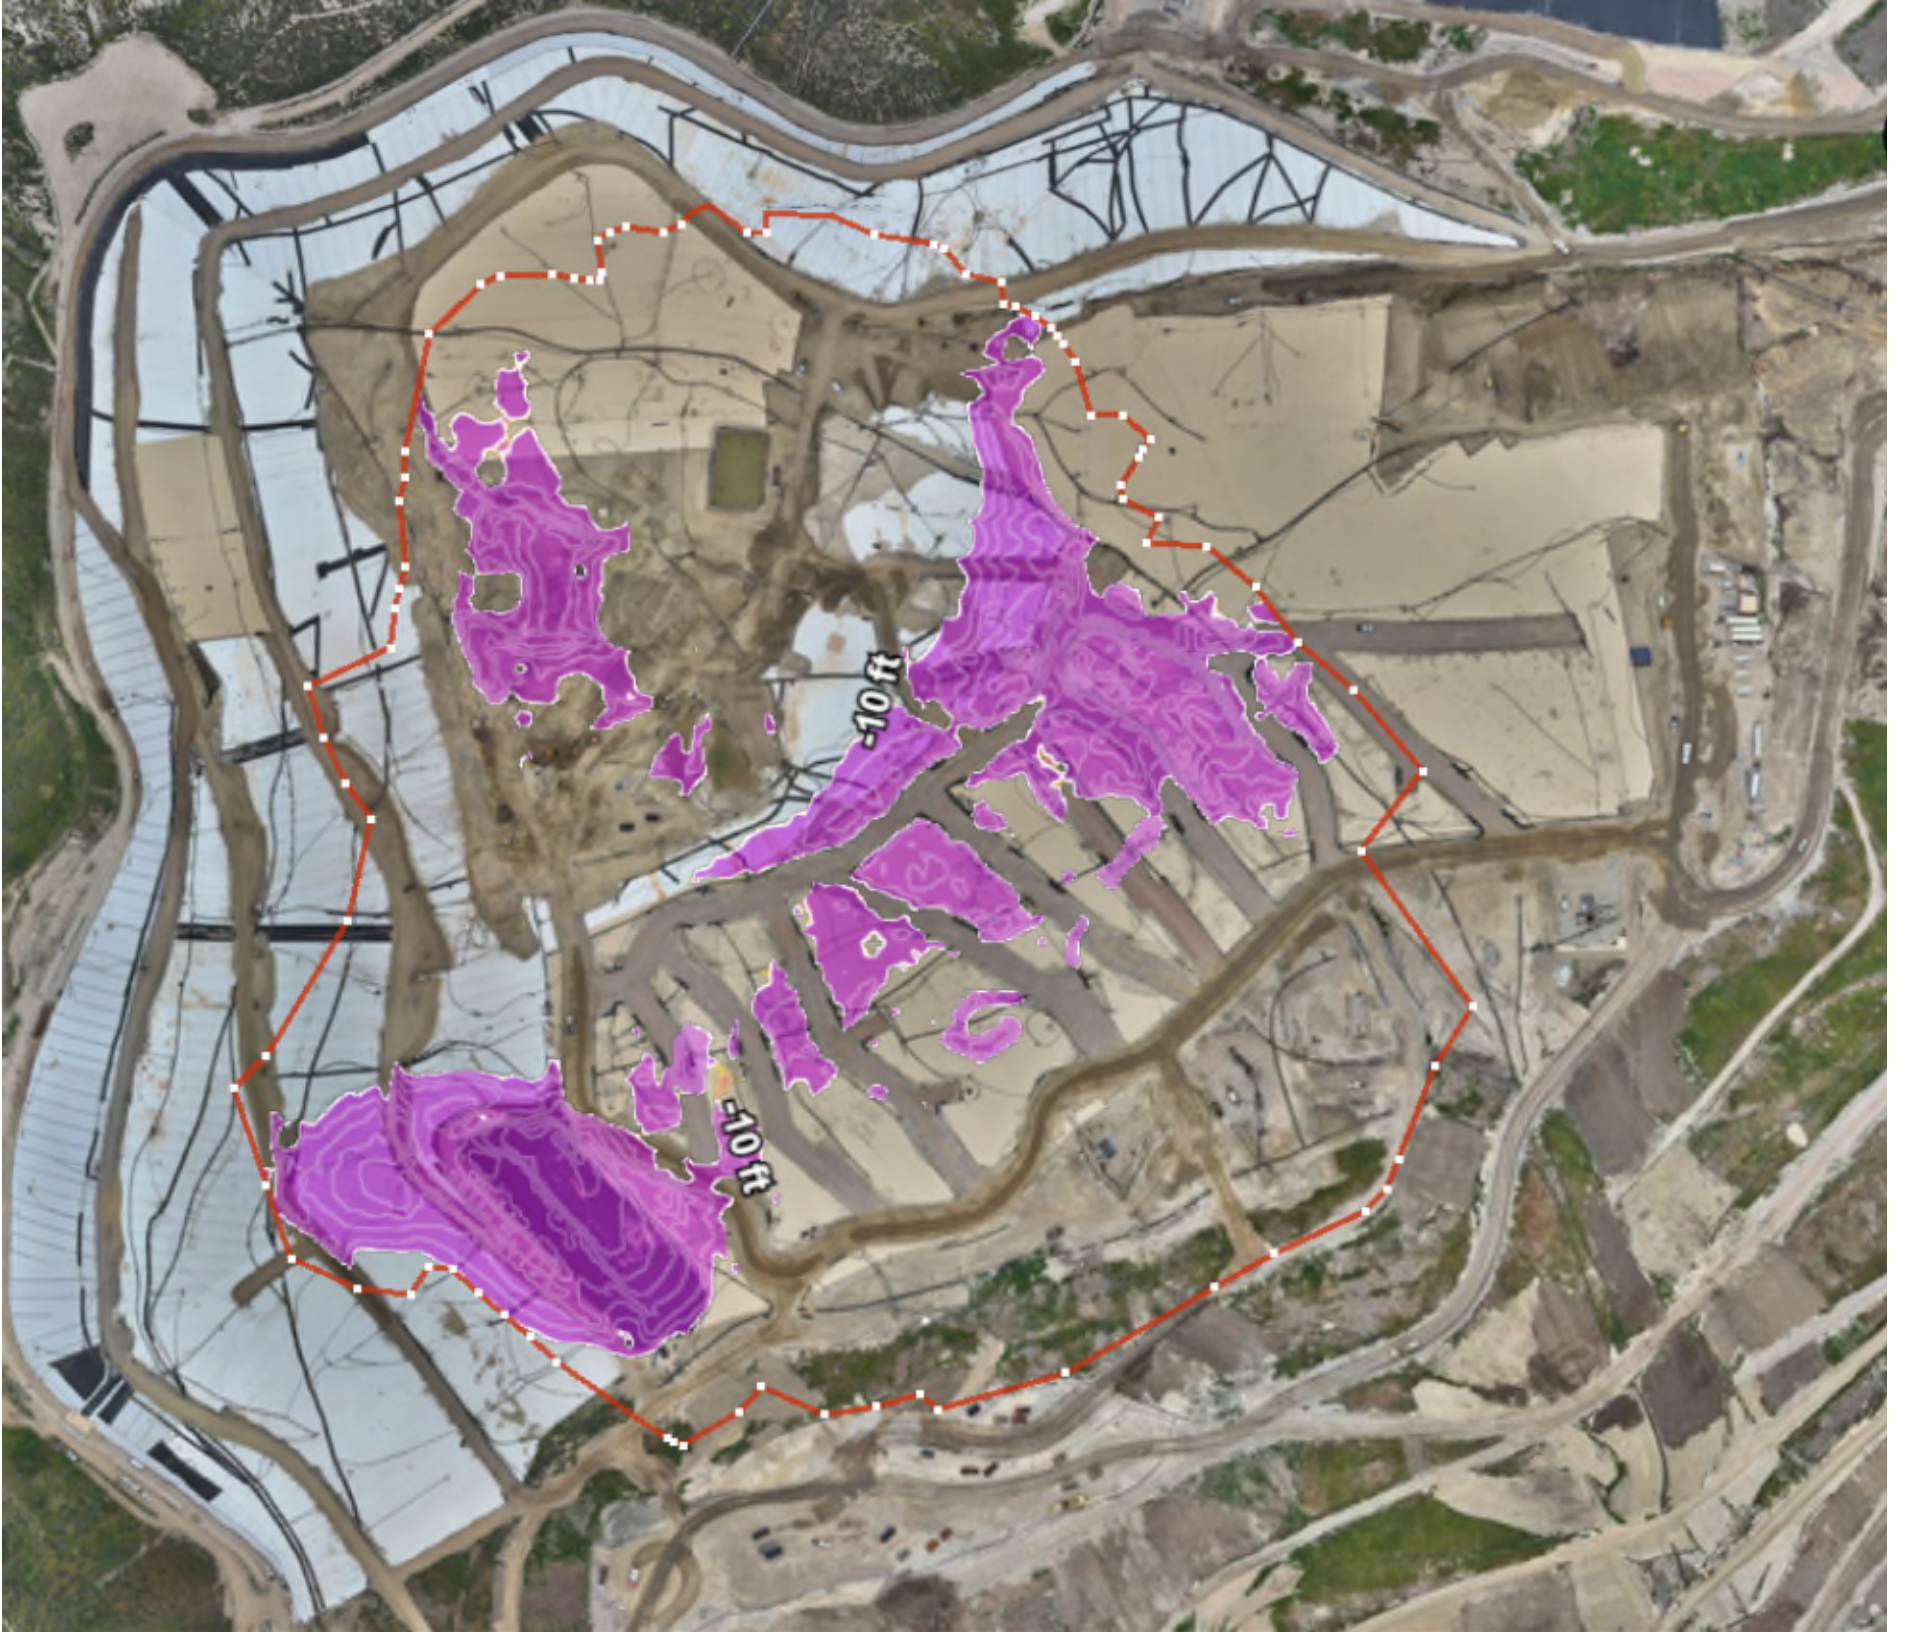
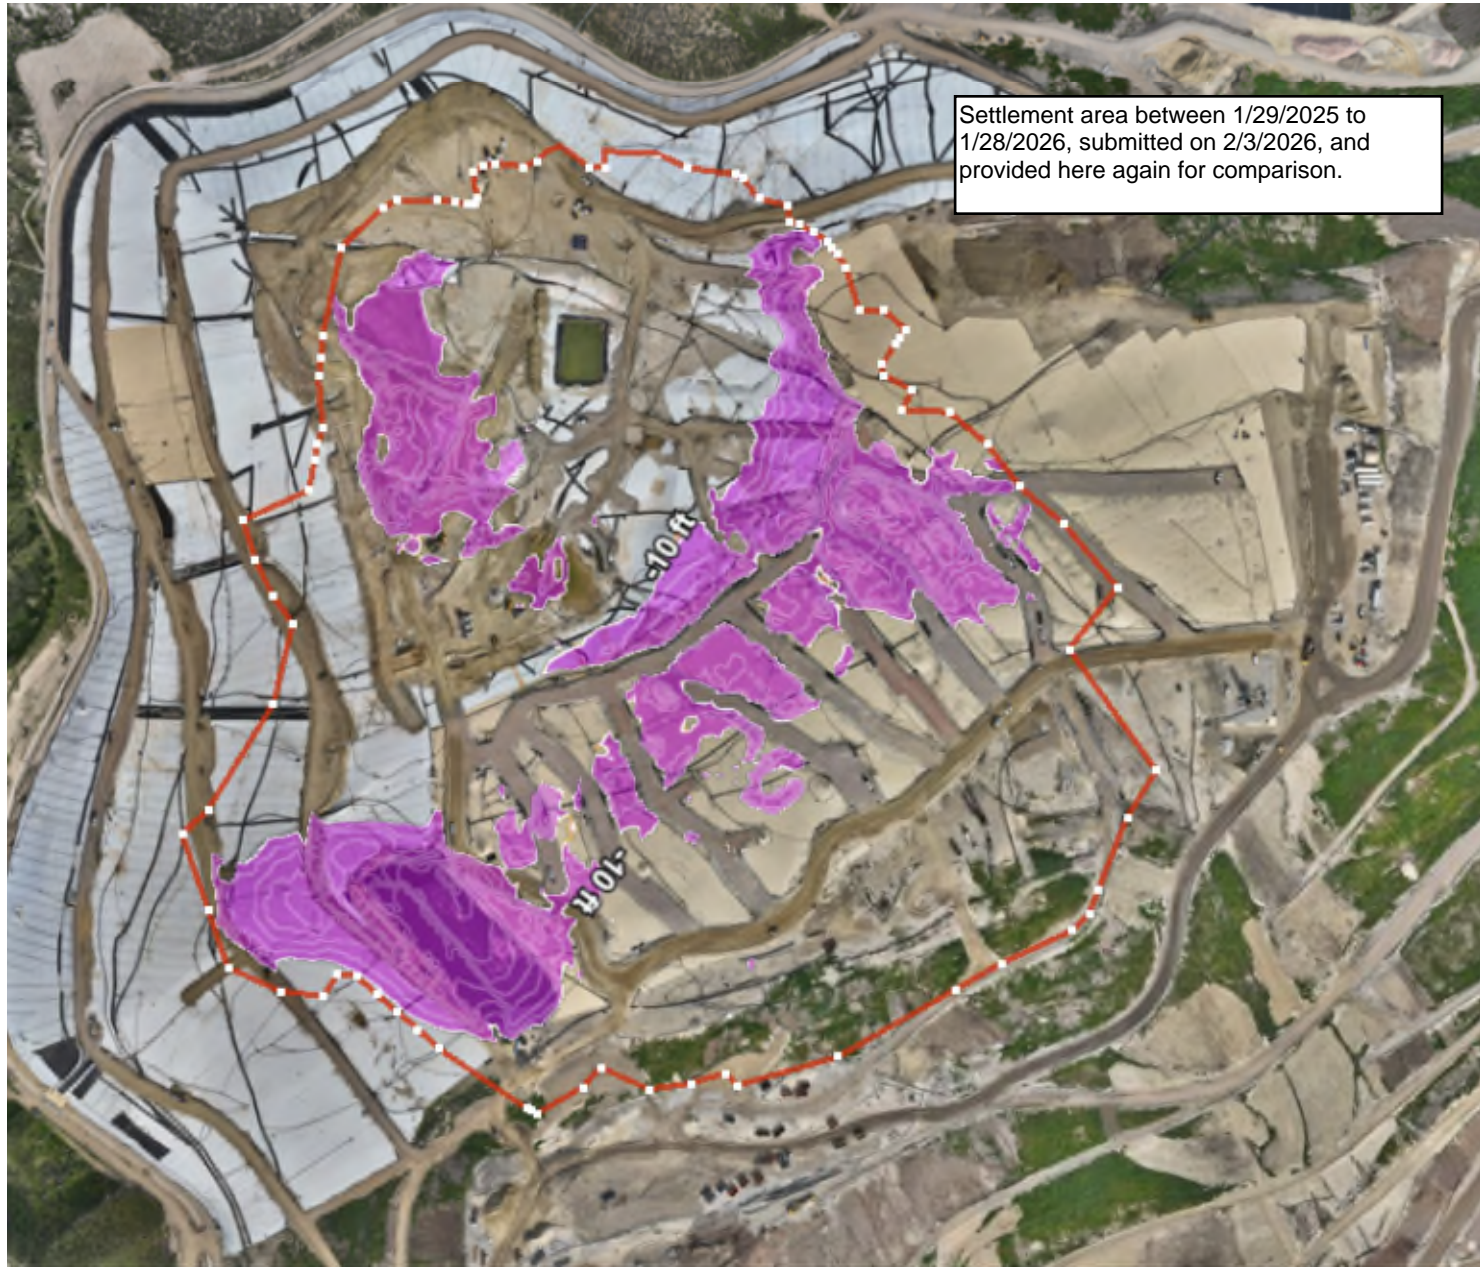
- El mapa muestra el área entre el 6/2/2025 y el 10/2/2026 donde cambiaron las pendientes más de 10 pies. Un índice de estrés de MSW típico es de un 3% por año - para un vertedero con una columna de desechos de 300 pies, sería de 9 pies por año.

Settlement area between 1/29/2025 to 1/28/2026, submitted on 2/3/2026, and provided here again for comparison.

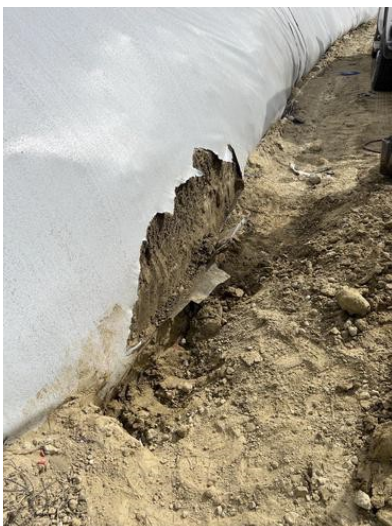
Foto 1

Debe emparcharse el desgarro del revestimiento y soldarse por extrusión.

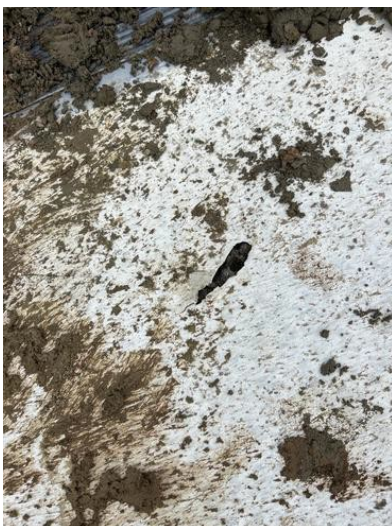
Foto 1

Desgarro pequeño en el revestimiento. Debe emparcharse y soldarse por extrusión.
