Ref.: Informe de Inspecci n Semanal de Lixiviado de Chiquita Canyon, LLC sobre el Orden de Depuraci n Estipulado (Caso No. 6177-4), Condici n 27(c)

4050 - Inspección de Filtraciones/Acumulaciones de Lixiviados de Chiquita

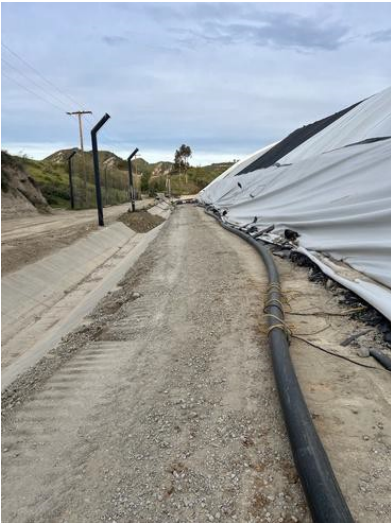
Foto 1

No

Calle perimetral del lado oeste.

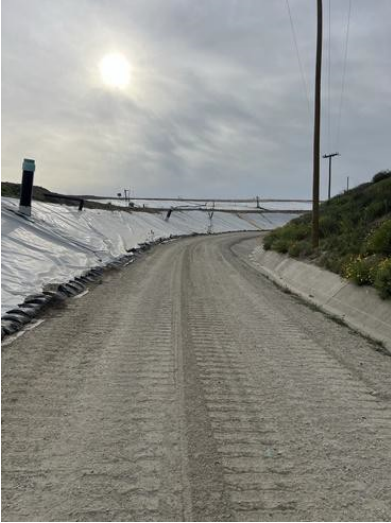
Foto 1

No

Calle perimetral del norte.

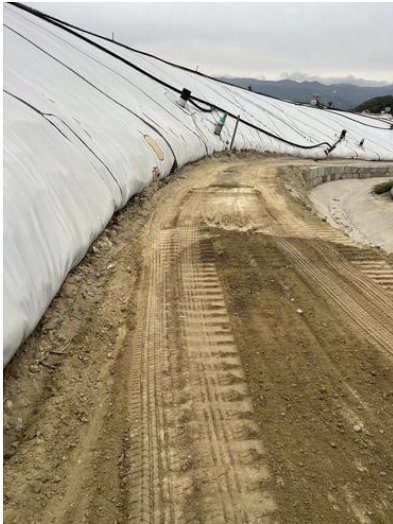
Foto 1

No

Calle perimetral del lado oeste.

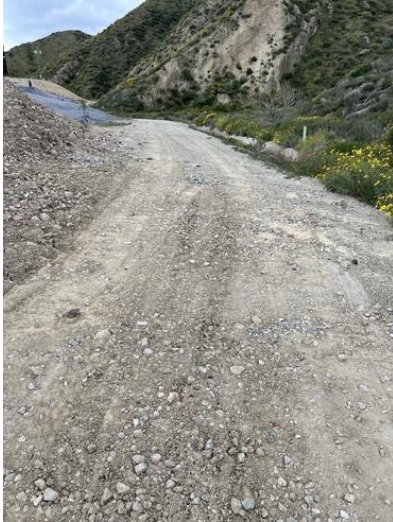
Foto 1

No

Calle perimetral del lado norte

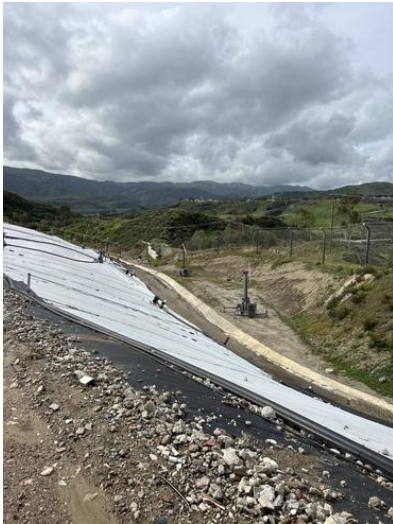
Foto 1

No

Calle perimetral del lado oeste

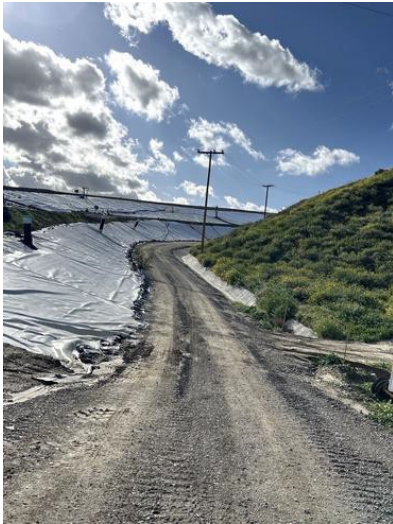
Foto 1

No

Calle perimetral del lado norte

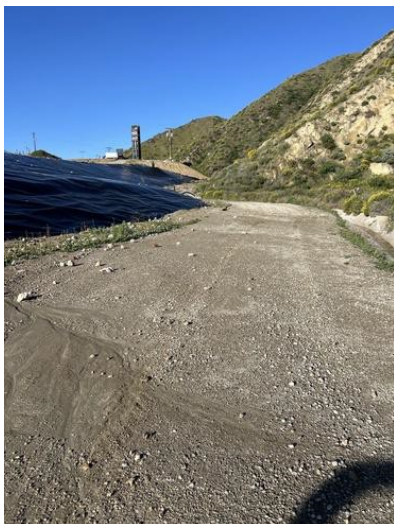
Foto 1

No

Calle perimetral del lado norte

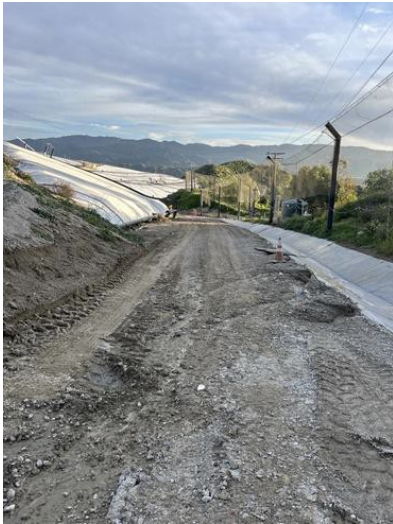
Foto 1

No

Calle perimetral del lado oeste

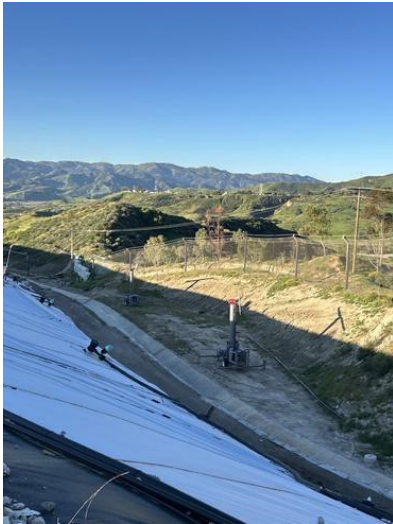
Foto 1

No

Calle perimetral del lado oeste

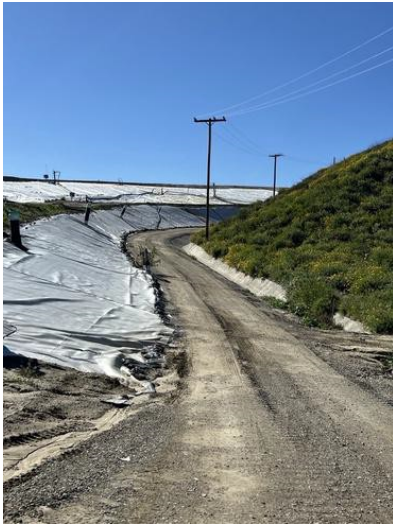
Foto 1

No

Calle perimetral del lado norte

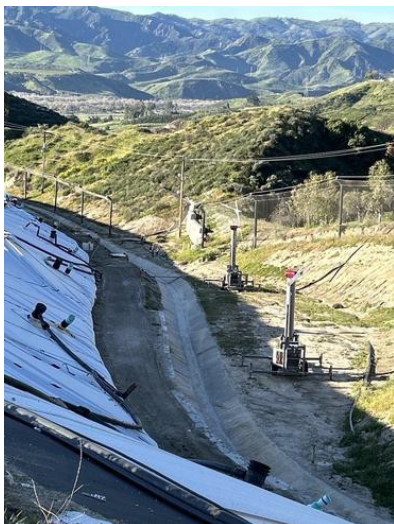
Foto 1

No

Calle perimetral del lado oeste

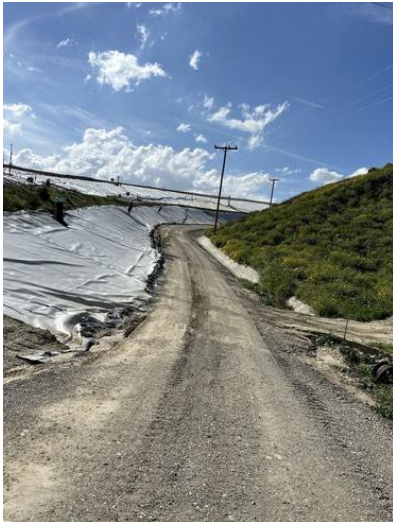
Foto 1

No

Calle perimetral del lado norte

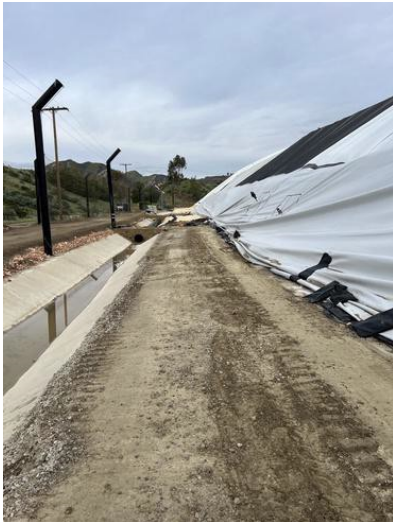
Foto 1

No

Calle perimetral del lado oeste.

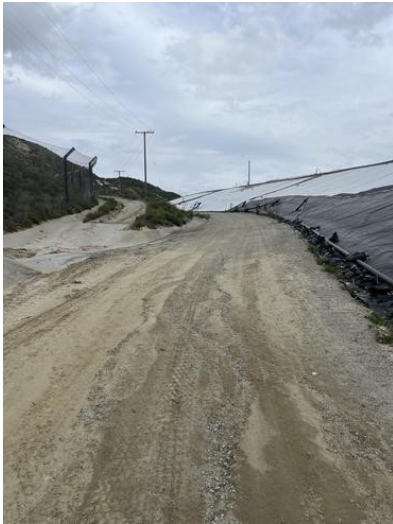
Foto 1

No

Calle perimetral del norte.
