20 de febrero de 2026

**Asunto: Informe de Derrame de Lixiviados
Vertedero de Chiquita Canyon
Archivo No. 67-020**

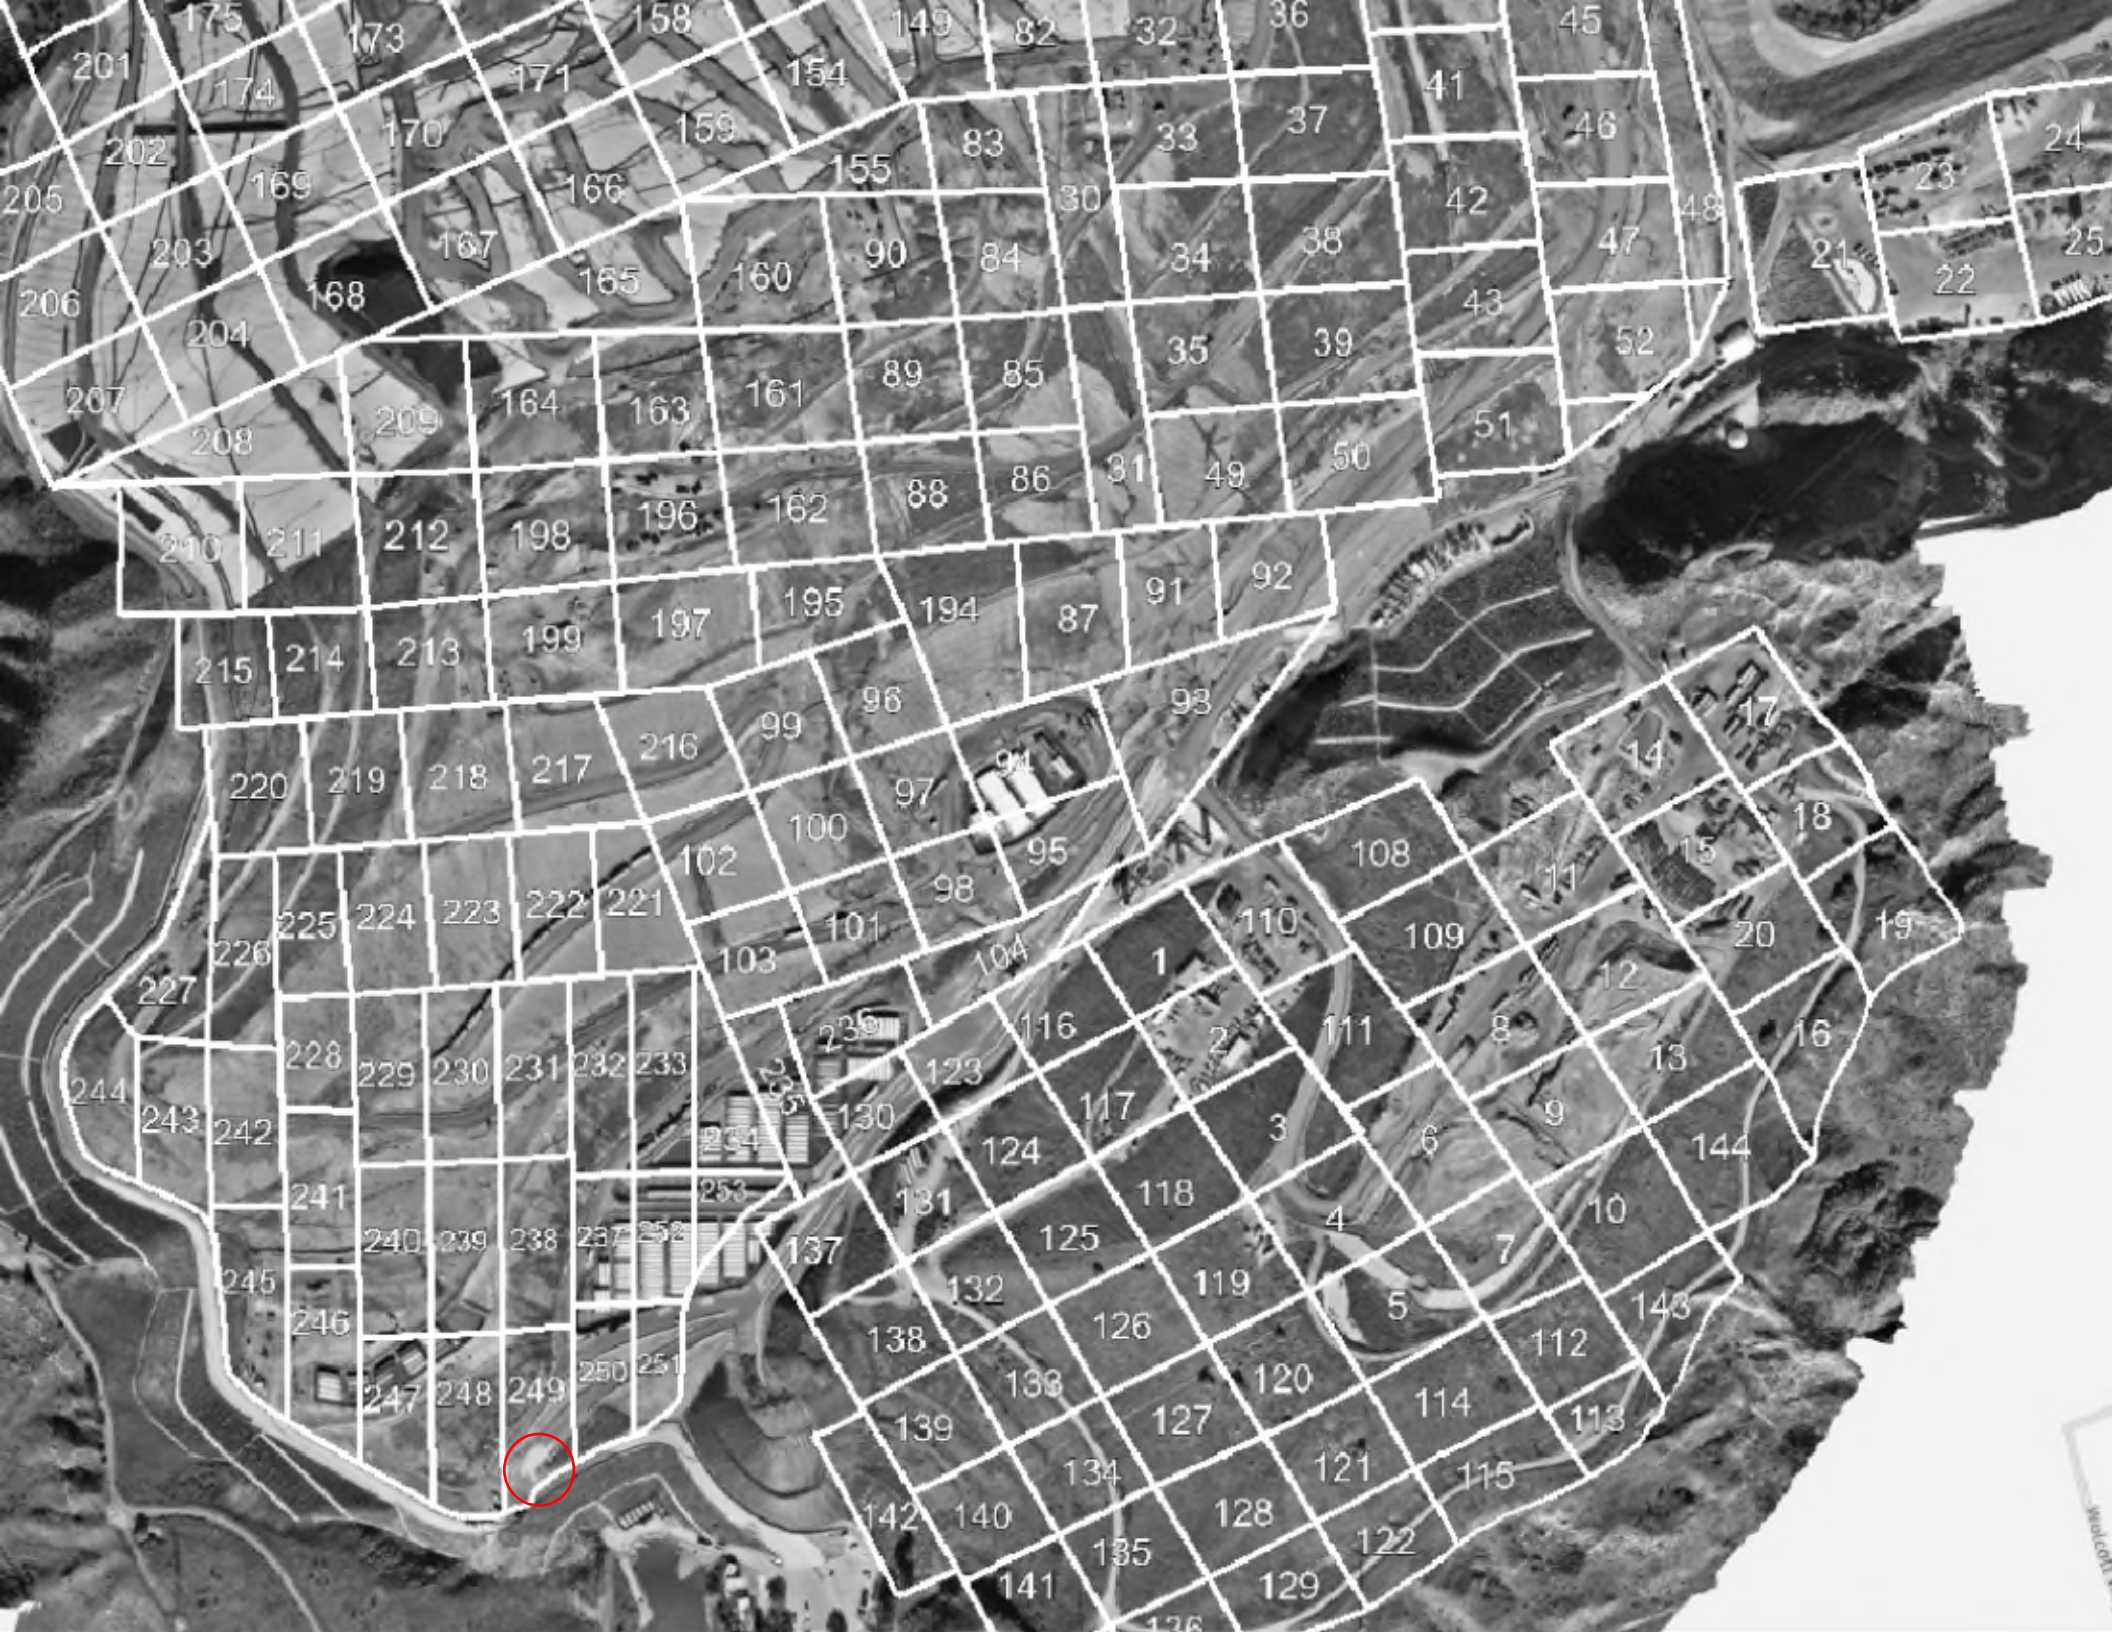
Adjuntos: Adjunto A - Mapa que muestra el lugar del derrame

El derrame ocurrió a lo largo de la calle cerca del Parque de Tanques No. 7 – como se exhibe en el Adjunto A.

En base a lo que sabe actualmente Chiquita, el derrame parece haber ocurrido mientras que una cuadrilla de un contratista externo estaba limpiando con chorro de agua una línea que conecta los tanques del Colector LC No. 4 a los tanques del Parque de Tanques 7, cuando comenzó a derramarse líquido oscuro de la línea. Se sospecha que hubo una obturación en la línea que hizo que quedara un pequeño volumen de lixiviados en el caño, incluso después de que se enjuagó el caño, cuando originalmente no habría habido lixiviados presentes. Los lixiviados del punto de generación del Colector de LC No. 4

son característicamente no peligrosos El líquido del derrame era de color marrón oscuro con poca viscosidad y viajó como un chorro liviano y lento.

Dentro de los primeros minutos desde el descubrimiento, un equipo aplicó absorbente a la calle y construyó un terraplén de tierra debajo del derrame para evitar que se propaguen los lixiviados. Después un camión de agua roció agua sobre la calle sobre el lugar del derrame, hacia el terraplén, mientras un camión de vacío removía el líquido del derrame y el agua de lavado. Se quitó el absorbente del lugar del derrame y se lo colocó en un contenedor para la correcta disposición. La limpieza comenzó inmediatamente al ser descubierto y se completó en aproximadamente 1.5 horas.

Chiquita continuará limpiando las líneas para remover los lixiviados presentes, antes de limpiar a chorro para limitar el potencial de recurrencia. Chiquita además les reforzará a todos los contratistas que realizan trabajos de limpieza de tubos que estos derrames son posibles y que deben estar atentos, deben informarlos y deben contenerlos inmediatamente; además, que esos contratistas deben asegurar una contención secundaria adecuada antes de comenzar cualquier trabajo de este tipo.
