Ref.: Informe de Inspección Semanal de Lixiviado de Chiquita Canyon, LLC sobre el Orden de Depuración Estipulado (Caso No. 6177-4), Condición 27(c)

Adjunto: Registros de Inspecciones de Lixiviados del 16 de febrero de 2026 al 22 de febrero de 2026

4050 - Inspección de Filtraciones/Acumulaciones de Lixiviados de Chiquita

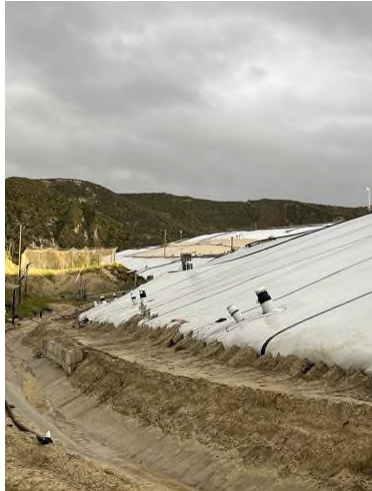
Foto 1

No

Calle perimetral del lado oeste.

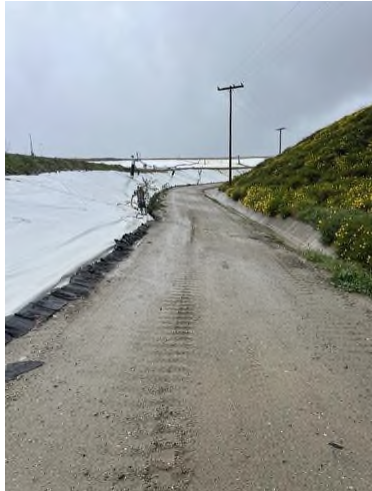
Foto 1

No

Calle perimetral del norte.

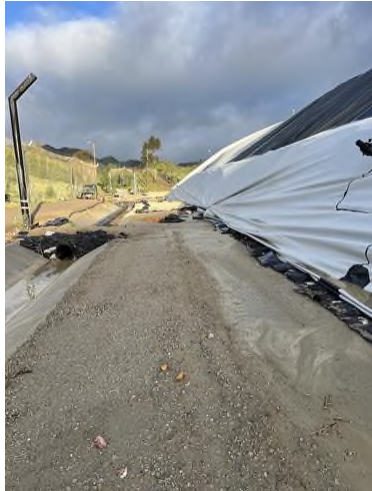
Foto 1

No

Calle perimetral del lado oeste.

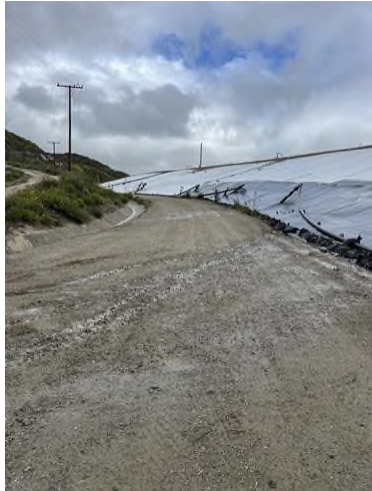
Foto 1

No

Calle perimetral del norte.

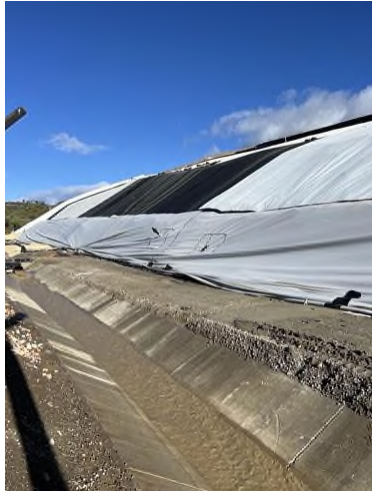
Foto 1

No

Calle perimetral del lado oeste.

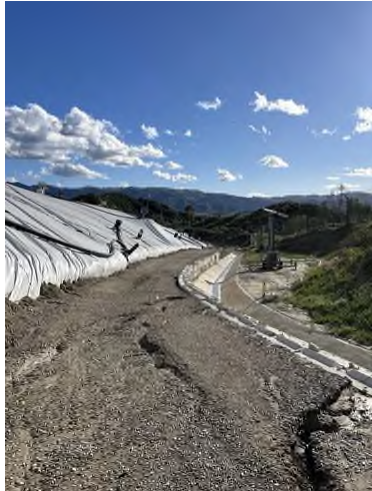
Foto 1

No

Calle perimetral del lado oeste

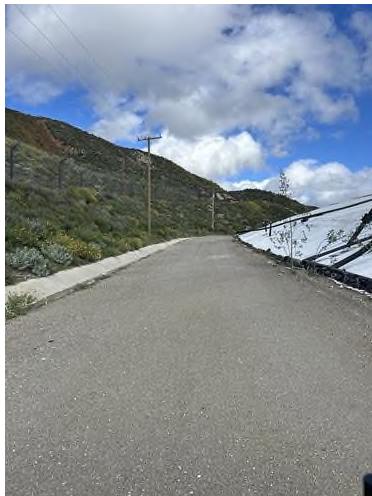
Foto 1

No

No se observó la filtración de la inspección de esta mañana esta vez

Calle perimetral del lado norte

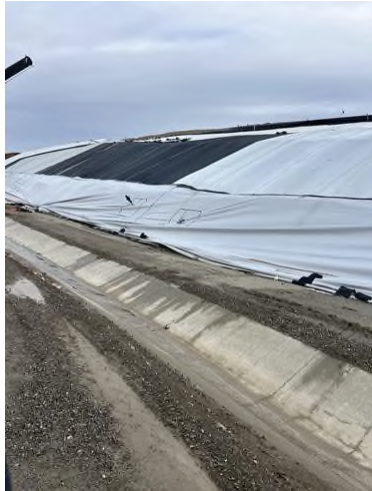
Foto 1

No

Calle perimetral del lado oeste

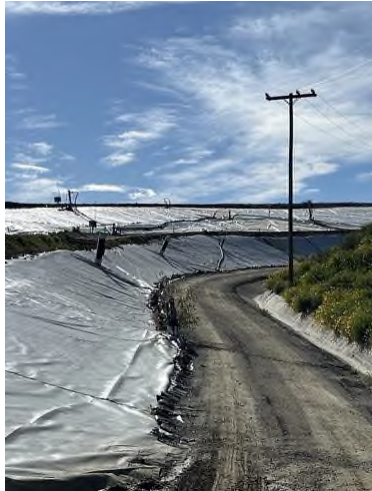
Foto 1

No

Calle perimetral del lado norte

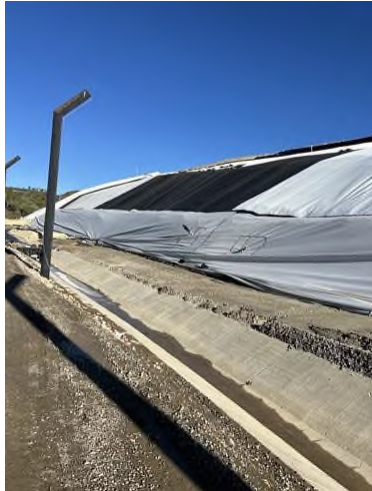
Foto 1

No

Calle perimetral del lado oeste

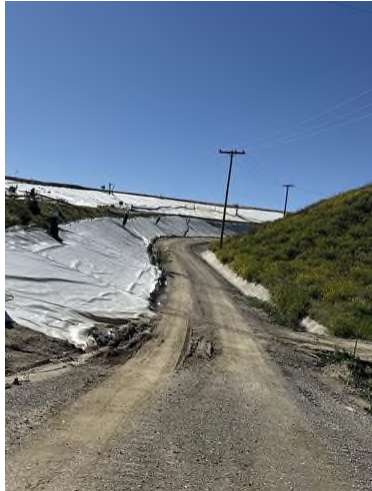
Foto 1

No

Calle perimetral del lado norte

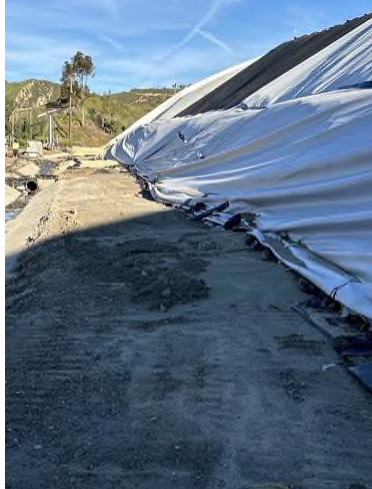
Foto 1

No

Calle perimetral del lado oeste.

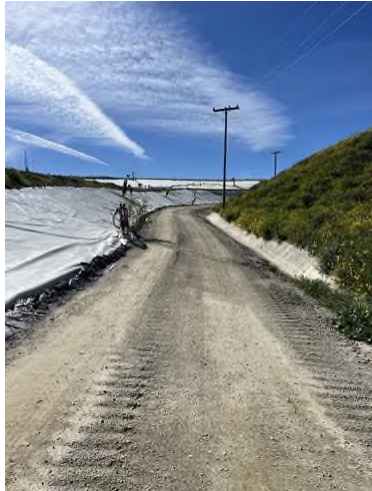
Foto 1

No

Calle perimetral del norte.
