CHIQUITA CANYON
A Waste Connections Company

Ref.: Informe Semanal de Chiquita Canyon, LLC sobre la Documentación y el Seguimiento de Problemas con las Cubiertas

4050 - Seguimiento de Fisuras y Grietas por Tensión en la Zona de Reacción de Chiquita

4050 - Inspección de Cubiertas Geosintéticas

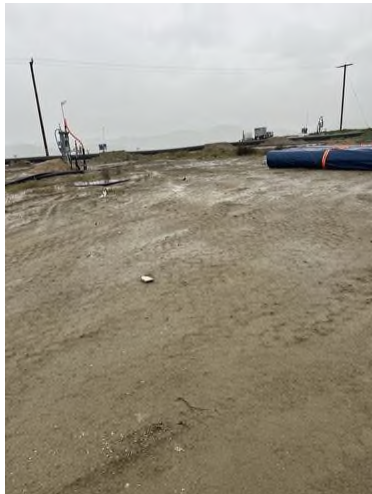
Foto 1

¿Se Encontraron Fisuras o Grietas por Tensión?

No

Cuadrícula 160

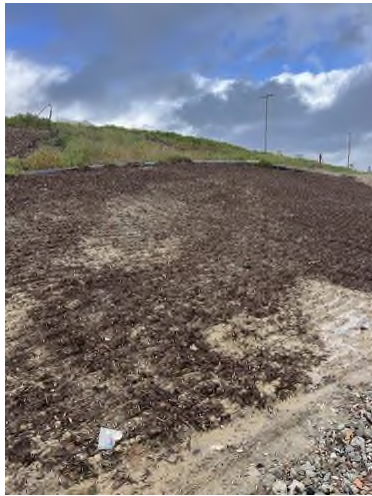
Foto 1

¿Se Encontraron Fisuras o Grietas por Tensión?

No

Cuadrícula 163

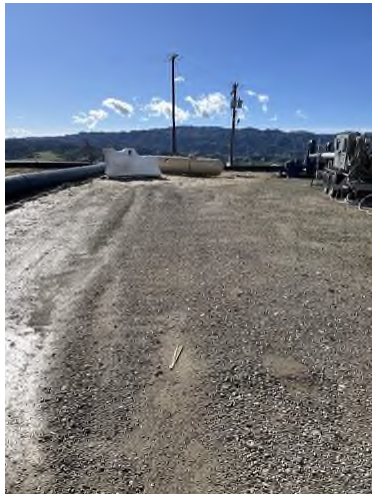
Foto 1

¿Se Encontraron Fisuras o Grietas por Tensión?

No

Cuadrícula 90

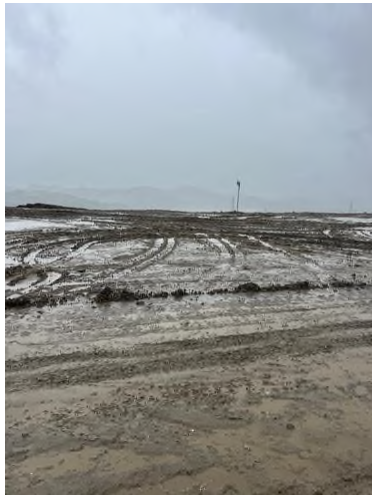
Foto 1

¿Se Encontraron Fisuras o Grietas por Tensión?

No

Cuadrícula 198

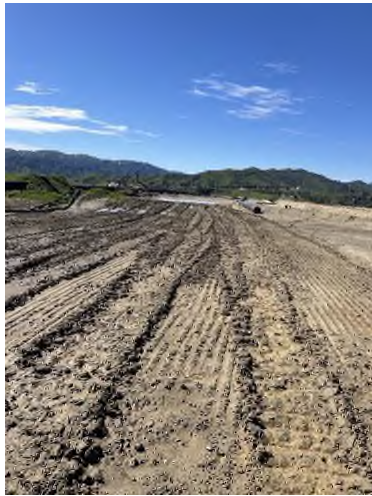
Foto 1

¿Se Encontraron Fisuras o Grietas por Tensión?

No

Cuadrícula 160

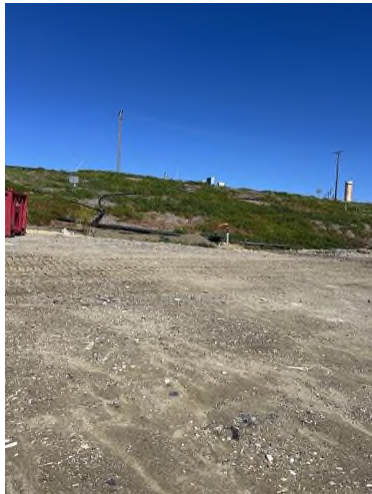
Foto 1

¿Se Encontraron Fisuras o Grietas por Tensión?

No

Cuadrícula 196

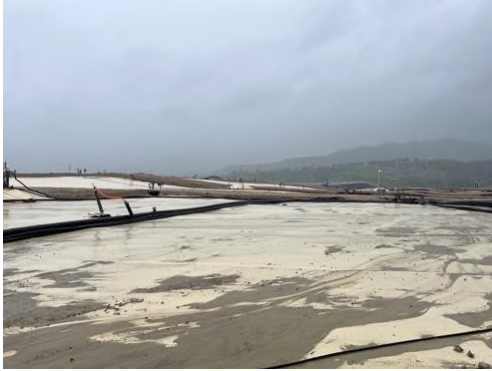
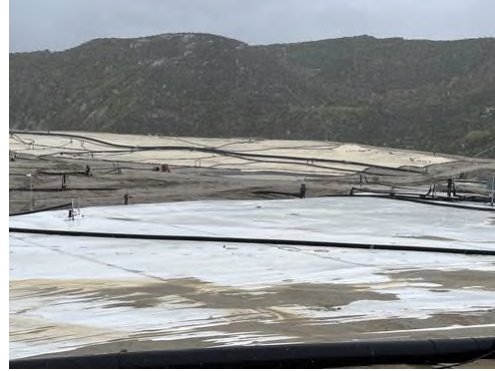
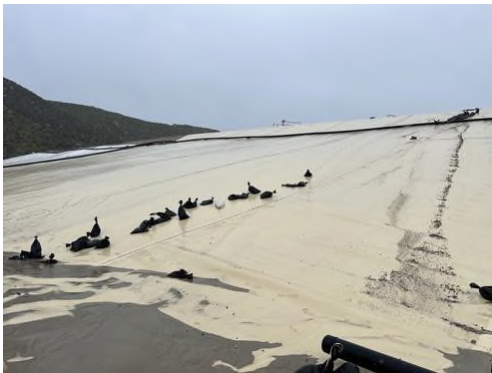
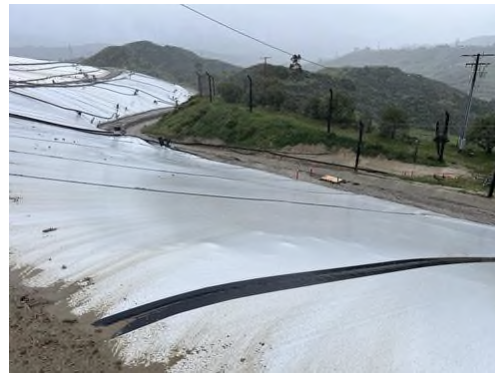
¿Hay algún problema con la cubierta geosintética?

No

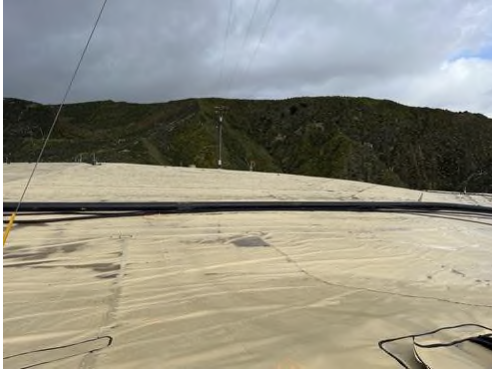
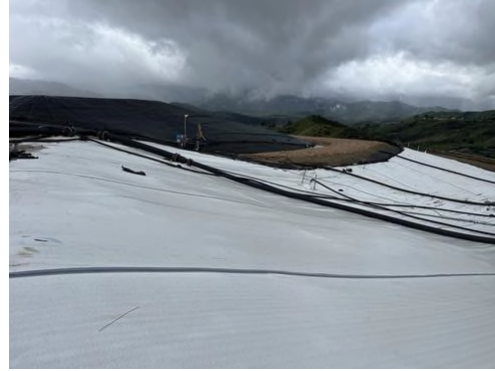
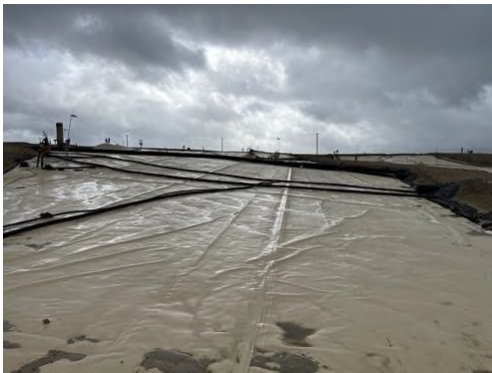
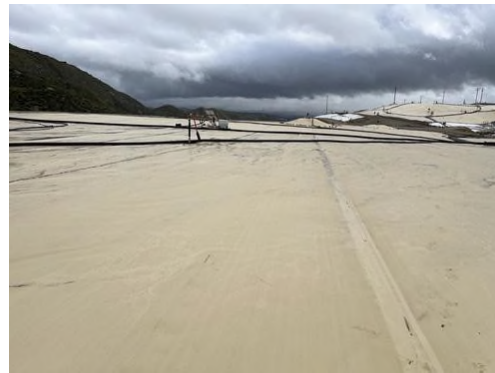
¿Hay algún problema con la cubierta geosintética?

No

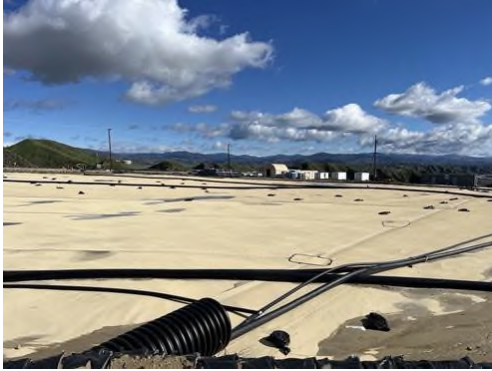
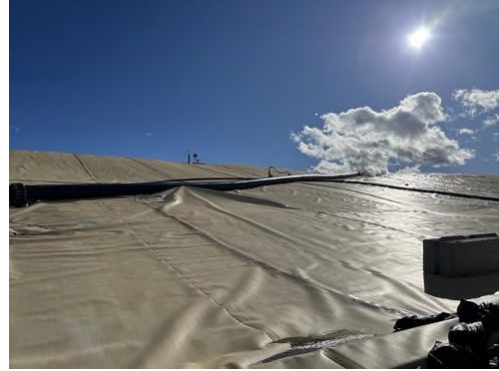
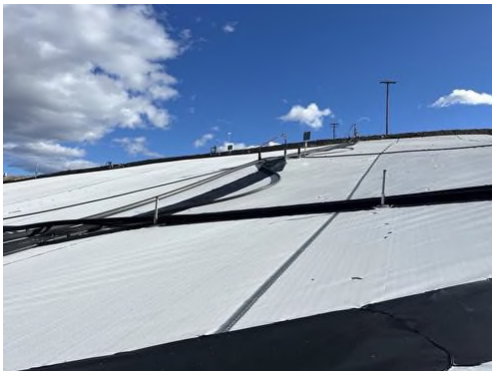
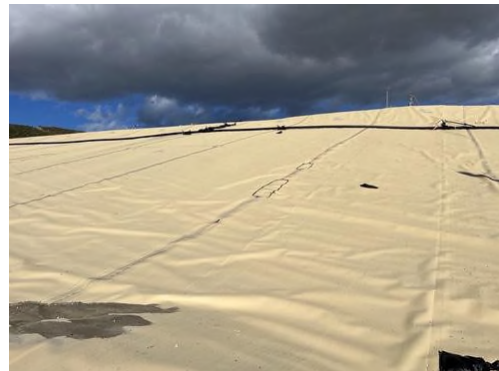
¿Hay algún problema con la cubierta geosintética?

No

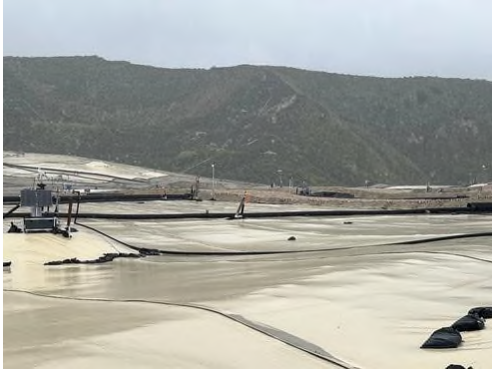
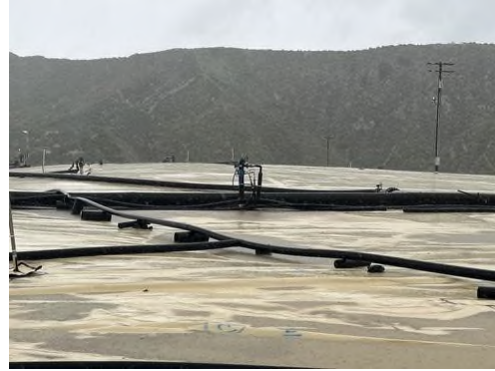
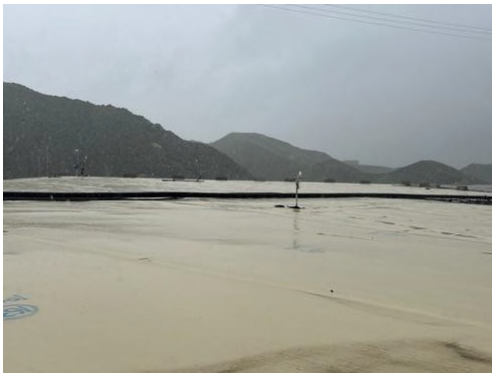
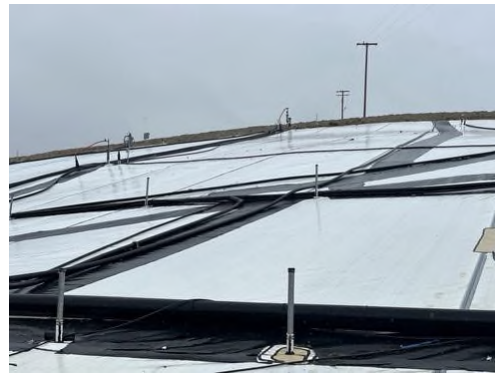
¿Hay algún problema con la cubierta geosintética?

No

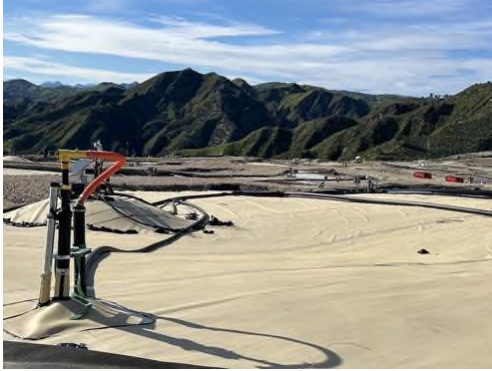
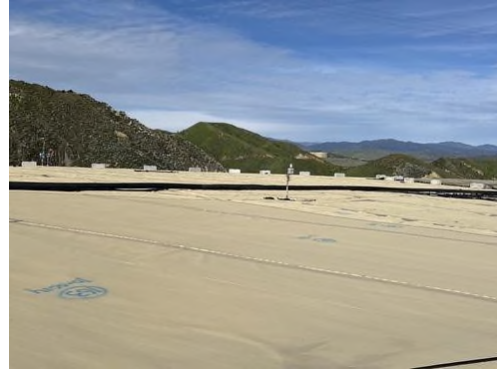
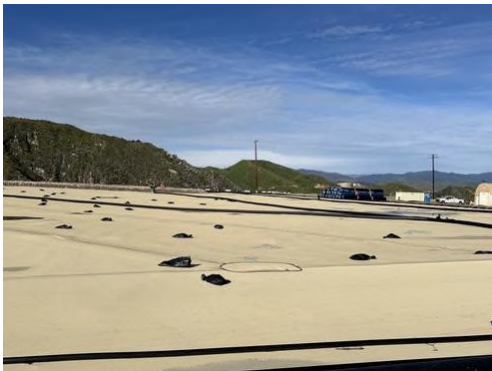
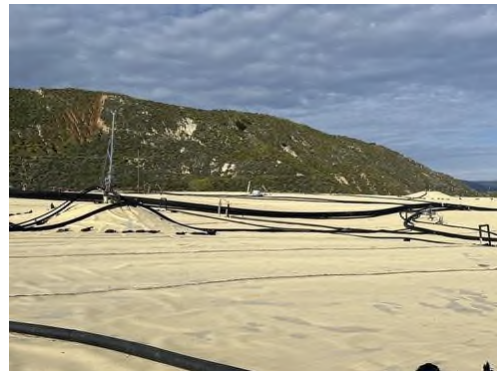
¿Hay algún problema con la cubierta geosintética?

No

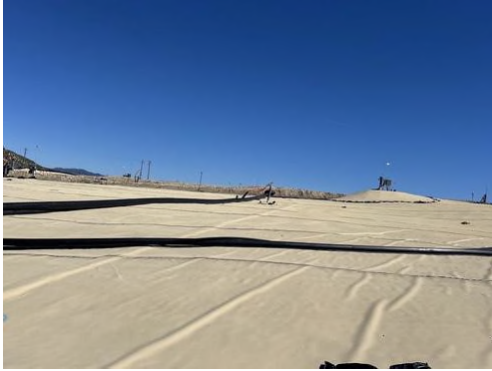
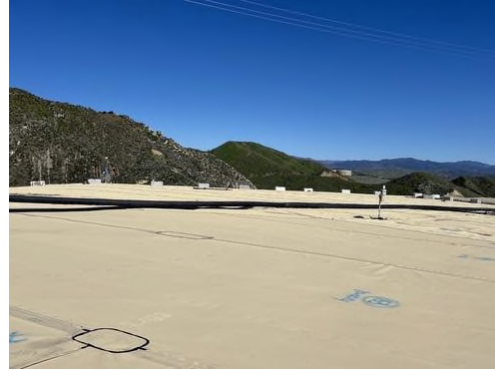
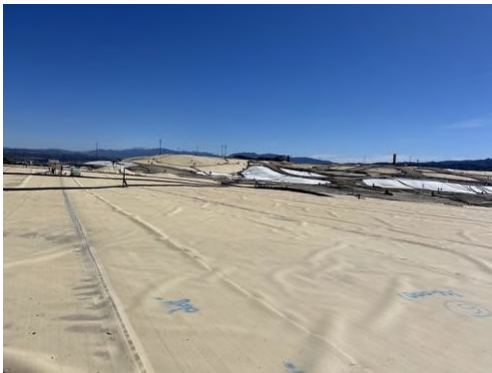
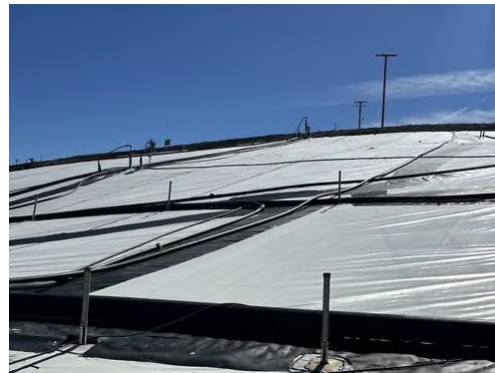
¿Hay algún problema con la cubierta geosintética?

No
