Ref.: Informe Semanal de Chiquita Canyon, LLC sobre la Documentación y el Seguimiento de Problemas con las Cubiertas

Fisuras y Grietas por Tensión

4050 - Seguimiento de Fisuras y Grietas por Tensión en la Zona de Reacción de Chiquita

Cubierta Geosintética

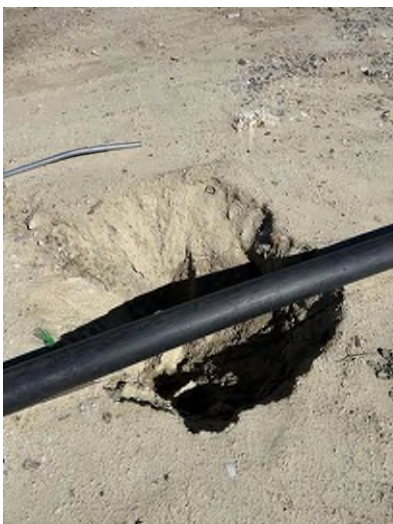
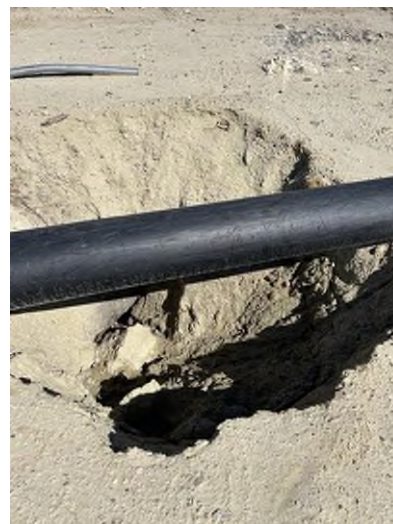
depresión relacionada con agua de lluvia de aproximadamente 3 pies x 3 pies con una

grieta de aproximadamente 1 pie en el fondo de la depresión

Grande >4" de ancho

Mientras que la depresión relacionada con el agua de lluvia fue mayor a 4 pulgadas de ancho, el ancho de la grieta en el fondo de la depresión fue de menos de 1"

Extra Pequeña <0.5" de alto

Noreste a Sudoeste

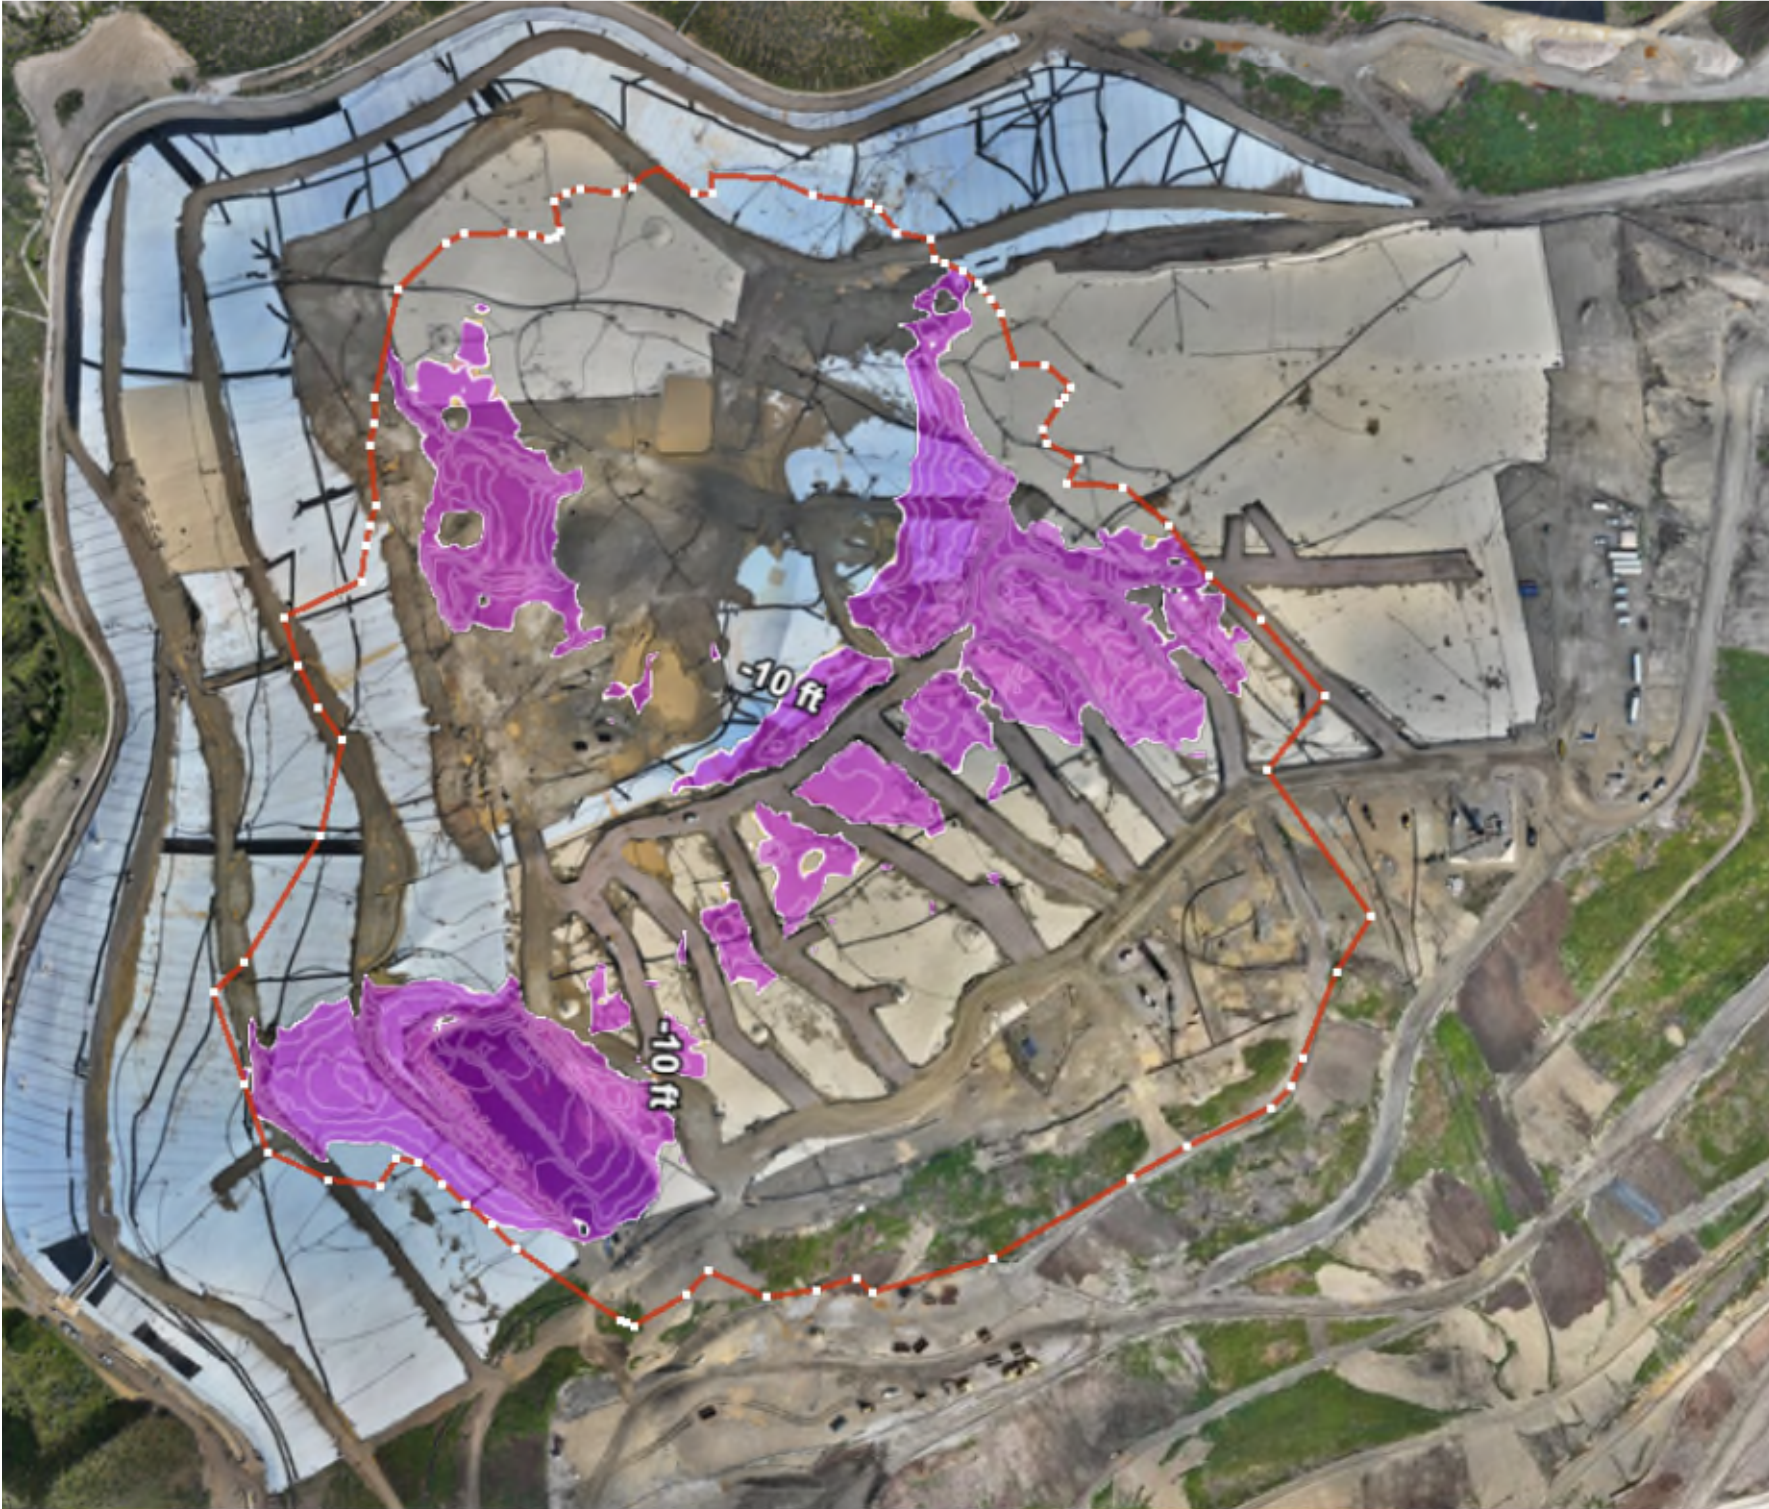
- El mapa muestra el área entre el 26/2/2025 y el 25/2/2026 donde cambiaron las pendientes más de 10 pies. Un índice de estrés de MSW típico es de un 3% por año - para un vertedero con una columna de desechos de 300 pies, sería de 9 pies por año.

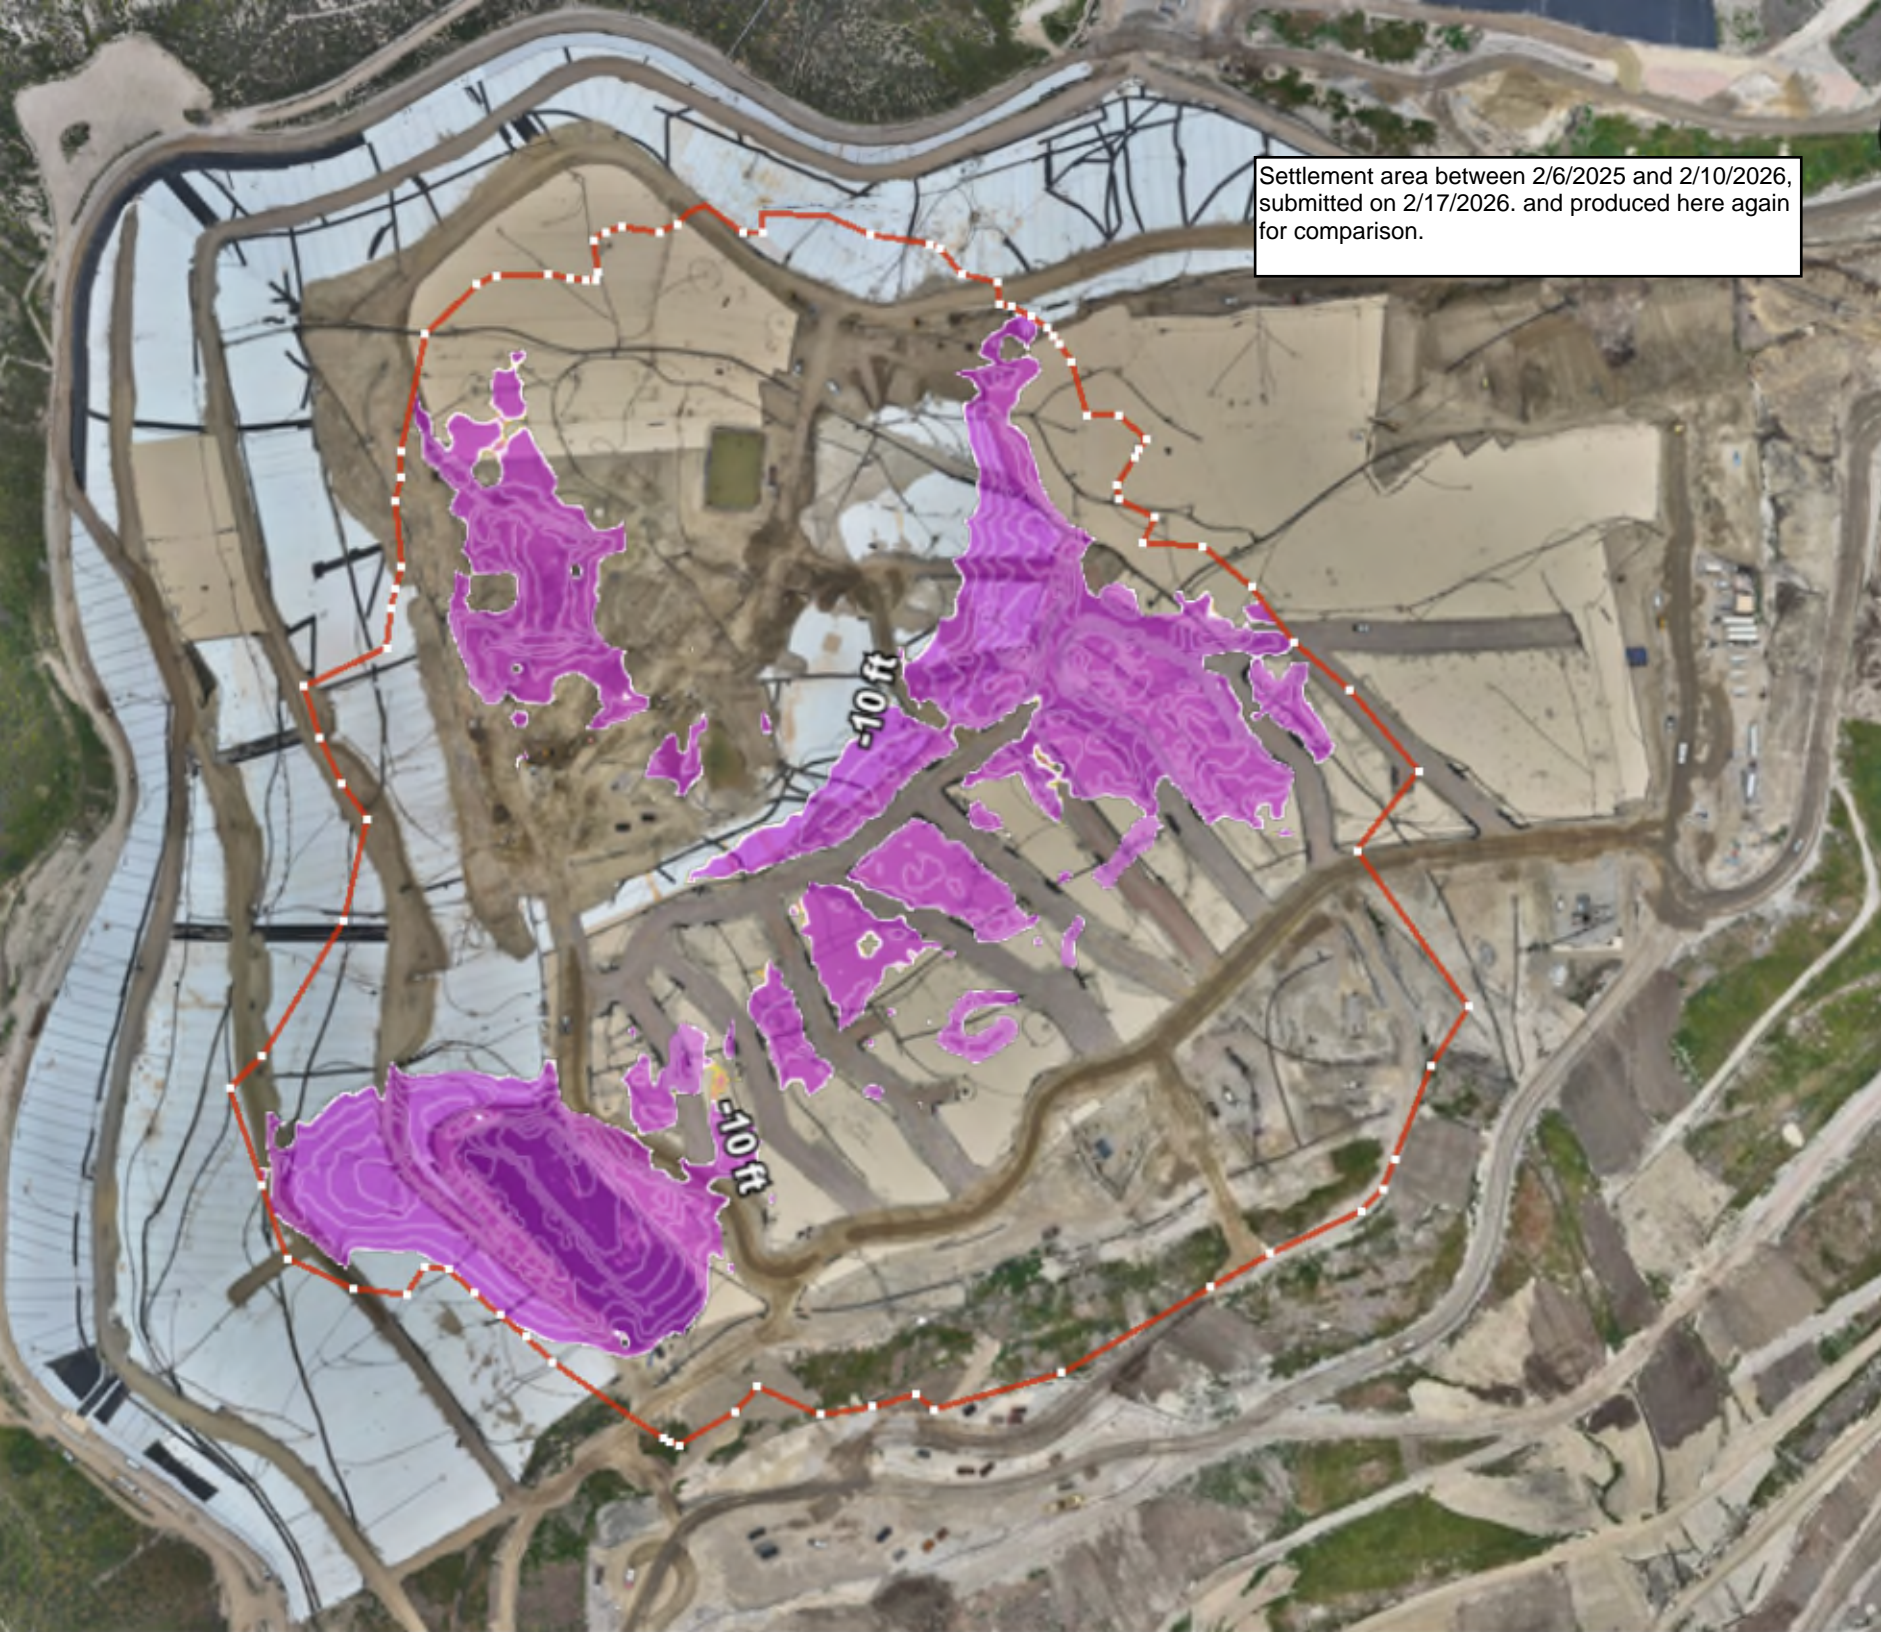
Settlement area between 2/6/2025 and 2/10/2026,
submitted on 2/17/2026. and produced here again
for comparison.

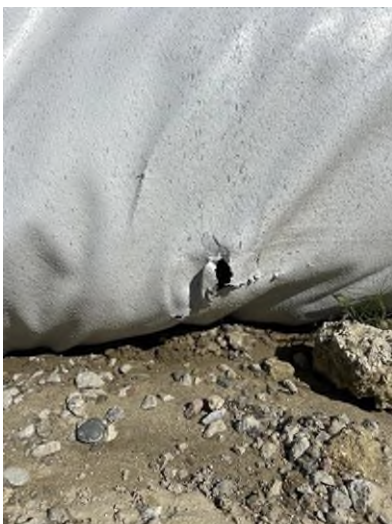
Foto 1

Debe emparcharse el desgarro del revestimiento y soldarse por extrusión.

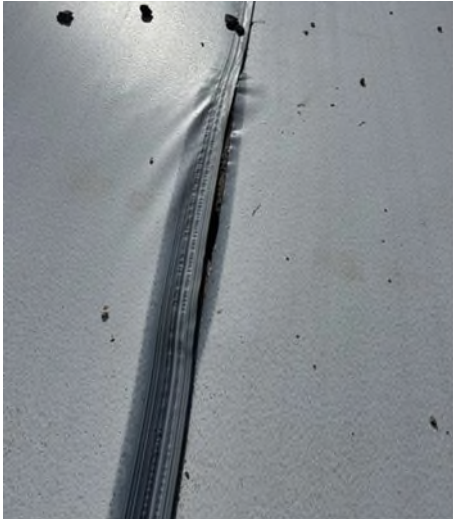
Foto 3

Debe emparcharse soldarse por extrusión el desgarro en la costura de unión del revestimiento .

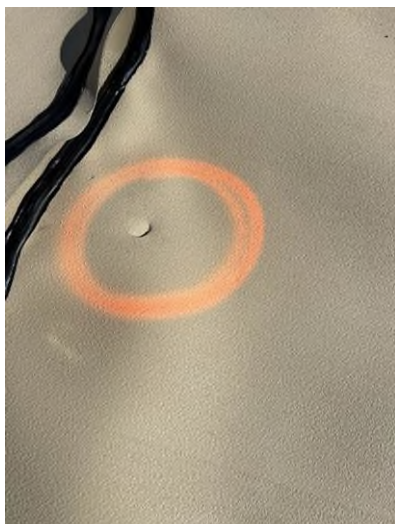
Foto 1

Debe emparcharse el desgarro del revestimiento y soldarse por extrusión.

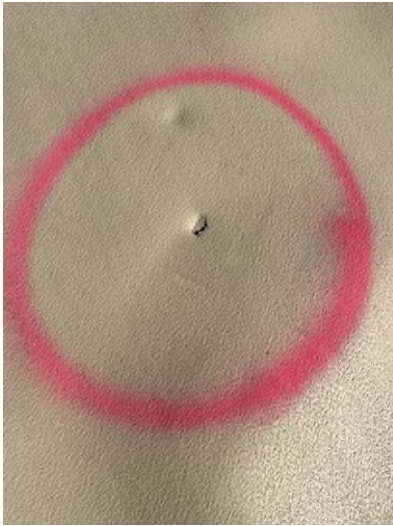
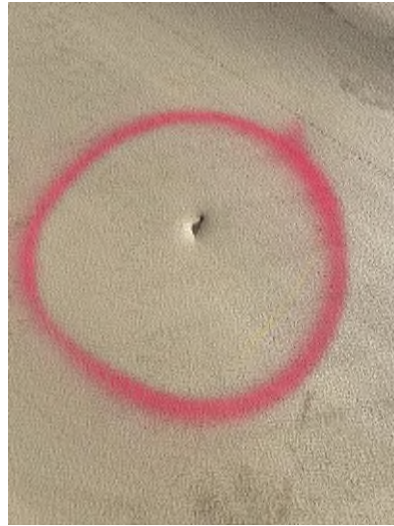
Deben soldarse por extrusión dos desgarros cercanos en el revestimiento
