**Ref.: Informe de Inspecci n Semanal de Lixiviado de Chiquita Canyon, LLC sobre el Orden de Depuraci n Estipulado (Caso No. 6177-4), Condici n 27(c)**

Adjunto: Registros de Inspecciones de Lixiviados del 23 de febrero de 2026 al 1 de marzo de 2026

# 4050 - Inspección de Filtraciones/Acumulaciones de Lixiviados de Chiquita

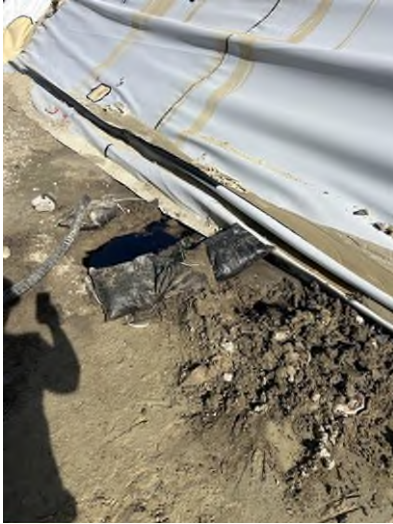
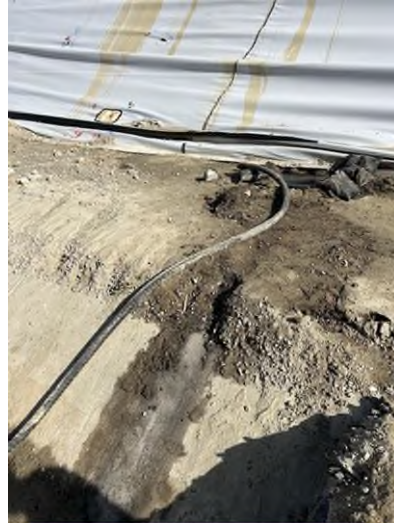
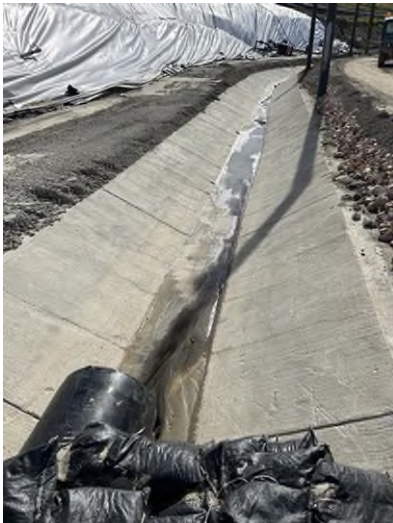
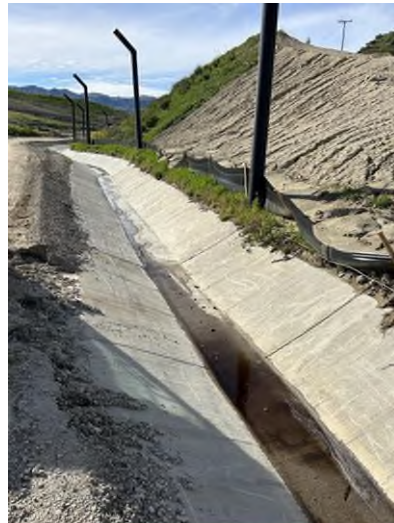
20 pies cuadrados en el lugar de la filtración y aproximadamente 3,000 pies del canal de aguas pluviales.

4 - Olor Fuerte

Líquido libre estancado

**¿La filtración/acumulación viajó hacia el canal de aguas pluviales?**

Sí

**¿La filtración/acumulación viajó hacia la cuenca de aguas pluviales?**

Se colocó un terraplén alrededor de la filtración. Se aspiraron lixiviados durante todo el día para minimizar las acumulaciones. Se lavó a presión el canal de aguas pluviales y se aspiró el líquido para extraerlo. Se colocaron represas de contención en el canal de aguas pluviales.

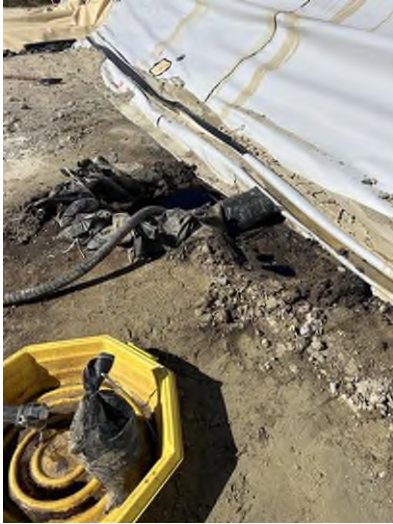
Foto 1

**¿La filtración/acumulación viajó hacia el canal de aguas pluviales?**

No

Se colocó un terraplén alrededor de la filtración. Se aspiraron lixiviados durante todo el día para minimizar las acumulaciones. Se lavó a presión el canal de aguas pluviales y se aspiró el líquido para extraerlo. Se colocaron represas de contención en el canal de aguas pluviales. Ningún otro líquido llegó al canal de aguas pluviales después de la inspección de la mañana.

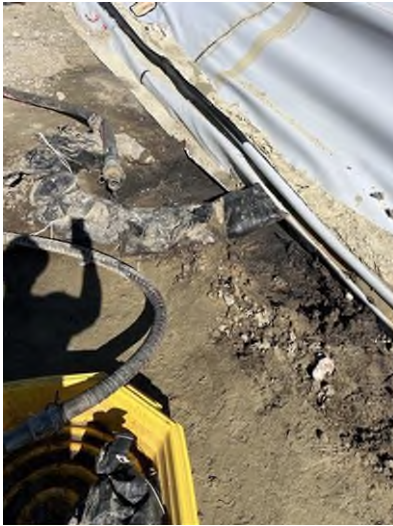
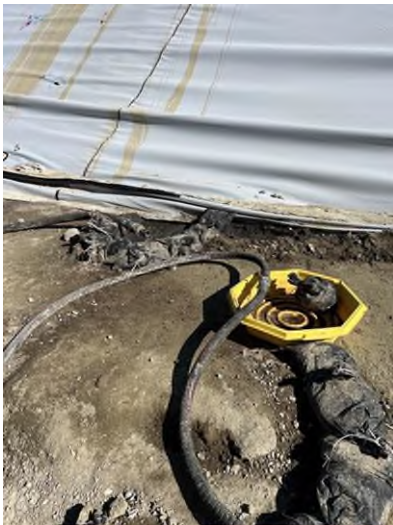
20 pies cuadrados

2 - Se Detectó Un Olor Suave

Saturado

Se colocó un terraplén alrededor de la filtración. Se aspiraron lixiviados durante todo el día para minimizar las acumulaciones. Se lavó a presión el canal de aguas pluviales y se aspiró el líquido para extraerlo. Se colocaron represas de contención en el canal de aguas pluviales.

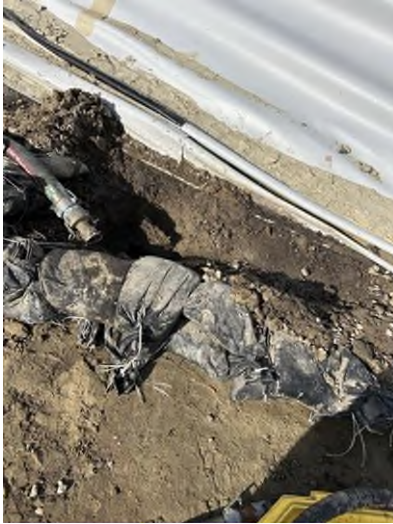
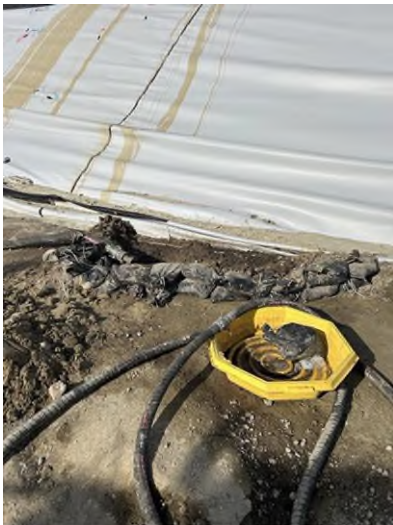
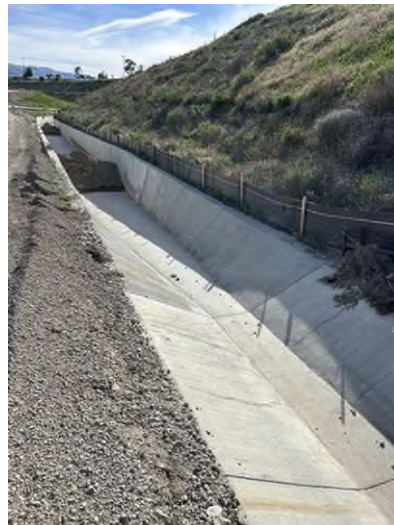
20 pies cuadrados

2 - Se Detectó Un Olor Suave

Saturado

Se colocó un terraplén alrededor de la filtración. Se aspiraron lixiviados durante todo el día para minimizar las acumulaciones. Se lavó a presión el canal de aguas pluviales y se aspiró el líquido para extraerlo. Se colocaron represas de contención en el canal de aguas pluviales. El cronograma de la obra para reparar la filtración comenzará el 25/2/26.

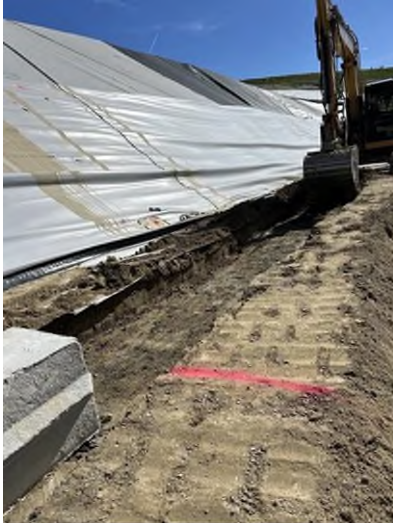
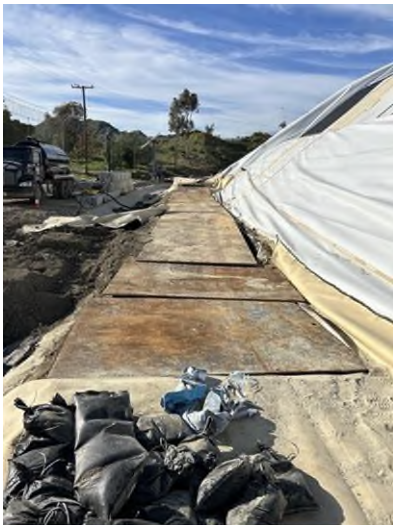
20 pies cuadrados

1 - Se Detectó Un Olor Muy Suave

Semiseco

Se construyó un terraplén para contener la filtración. La obra de construcción para reparar la filtración está en curso.

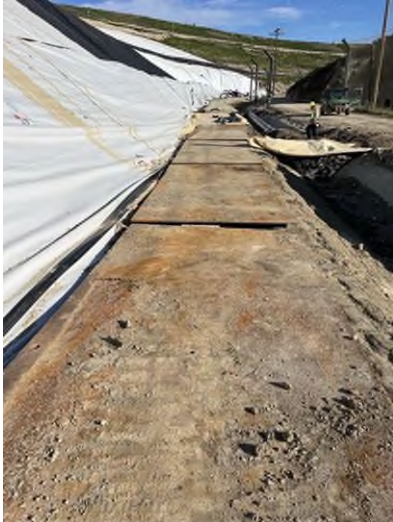
Foto 1

Calle perimetral del lado oeste. No se observó la filtración de la inspección de la mañana. Se cavó una trinchera para contener los lixiviados y se colocaron encima placas de acero. Los lixiviados se van aspirando periódicamente. La construcción está en curso para contener la zona aún más.

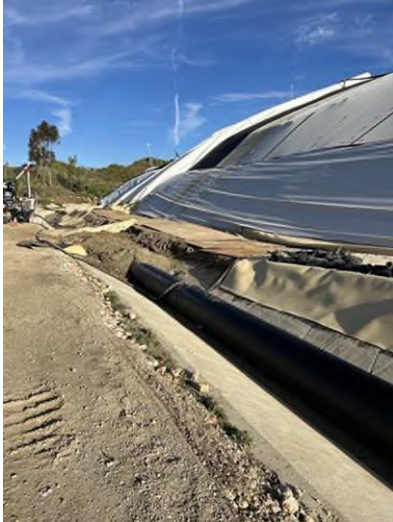
Foto 1

No se observaron filtraciones desde el 23/2/26. Se cavó una trinchera para contener los lixiviados y se colocaron encima placas de acero. Los lixiviados se van aspirando periódicamente. La construcción está en curso para contener la zona aún más.

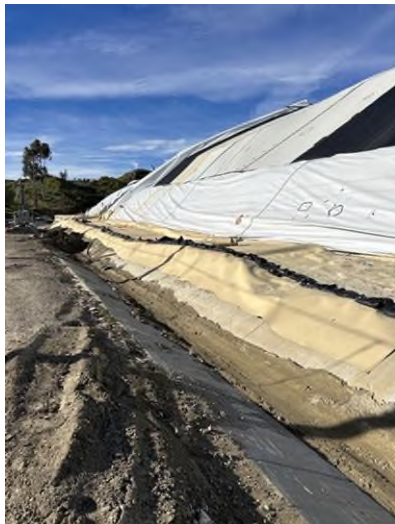
Foto 1

No se observaron filtraciones desde el 23/2/26. Se cavó una trinchera para contener los lixiviados; se colocaron placas de acero y revestimiento arriba para evitar la exposición atmosférica.

Los lixiviados se van aspirando periódicamente. Hay una construcción está en curso para contener la zona aún más.

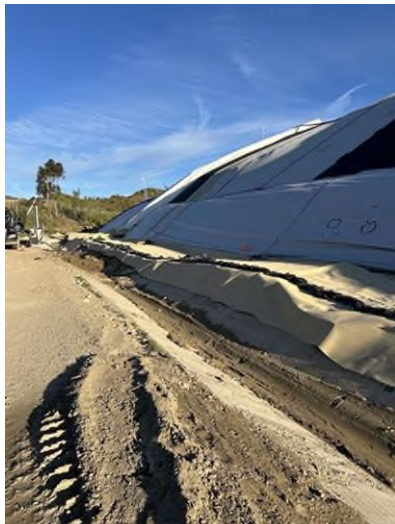
Foto 1

No se observaron filtraciones desde el 23/2/26. Se cavó una trinchera para contener los lixiviados; se colocaron placas de acero y revestimiento arriba para evitar la exposición atmosférica.

Los lixiviados se van aspirando periódicamente. Hay una construcción está en curso para contener la zona aún más.

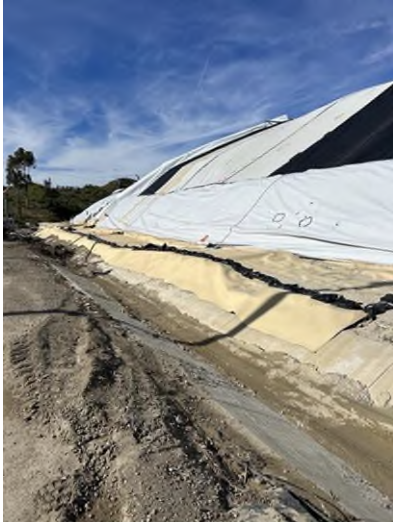
Foto 1

No se observaron filtraciones desde el 23/2/26. Se cavó una trinchera para contener los lixiviados; se colocaron placas de acero y revestimiento arriba para evitar la exposición atmosférica.

Los lixiviados se van aspirando periódicamente. Hay una construcción está en curso para contener la zona aún más.

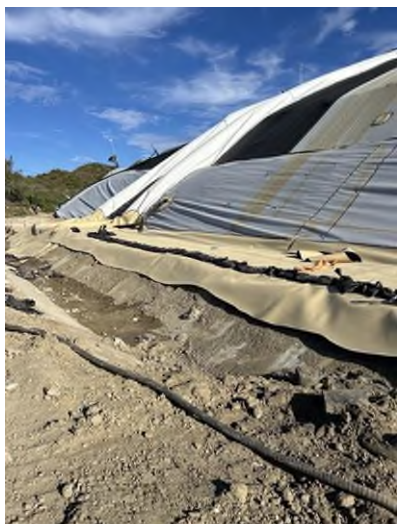
Foto 1

No se observaron filtraciones desde el 23/2/26. Se cavó una trinchera para contener los lixiviados; se colocaron placas de acero y revestimiento arriba para evitar la exposición atmosférica.

Los lixiviados se van aspirando periódicamente. Hay una construcción está en curso para contener la zona aún más.

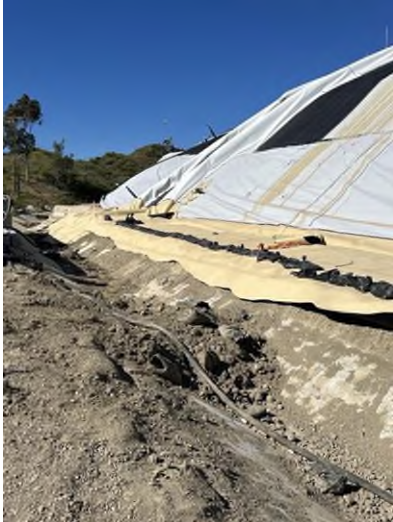
Foto 1

No se observaron filtraciones desde el 23/2/26. Se cavó una trinchera para contener los lixiviados; se colocaron placas de acero y revestimiento arriba para evitar la exposición atmosférica.

Los lixiviados se van aspirando periódicamente. Hay una construcción está en curso para contener la zona aún más.

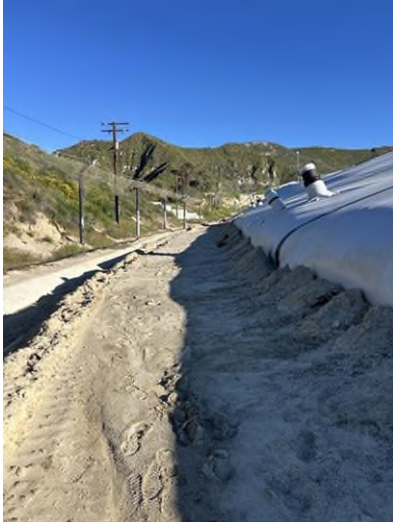
Foto 1

Calle perimetral del lado oeste. No se observaron filtraciones desde el 23/2/26. Se cavó una trinchera para contener los lixiviados; se colocaron placas de acero y revestimiento arriba para evitar la exposición atmosférica.

Los lixiviados se van aspirando periódicamente. Hay una construcción está en curso para contener la zona aún más.
