Ref.: Informe de Inspecci n Semanal de Lixiviado de Chiquita Canyon, LLC sobre el Orden de Depuraci n Estipulado (Caso No. 6177-4), Condici n 27(c)

Adjunto: Registros de Inspecciones de Lixiviados del 2 de marzo al 8 de marzo de 2026

4050 - Inspección de Filtraciones/Acumulaciones de Lixiviados de Chiquita

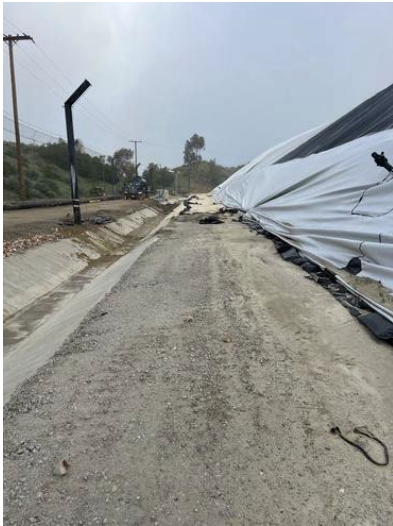
Foto 1

No

Calle perimetral del lado oeste.

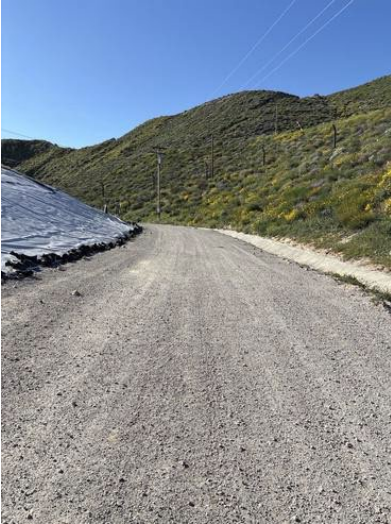
Foto 1

No

Calle perimetral del norte.

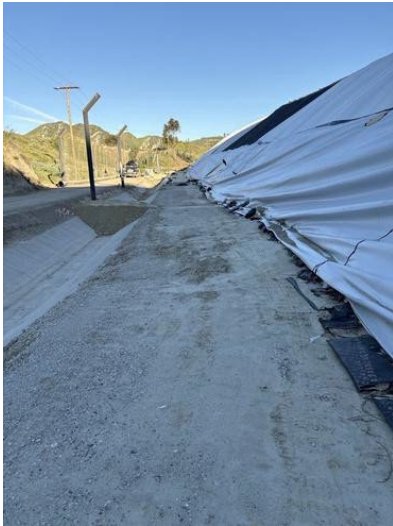
Foto 1

No

Calle perimetral del lado oeste.

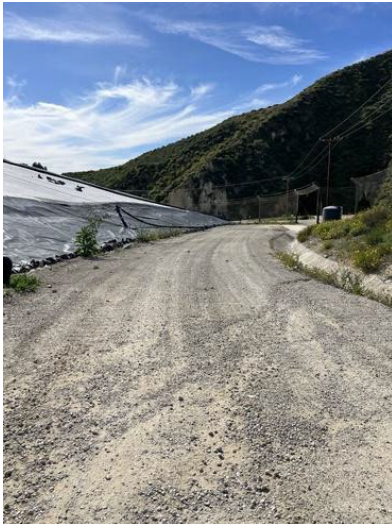
Foto 1

No

Calle perimetral del norte.

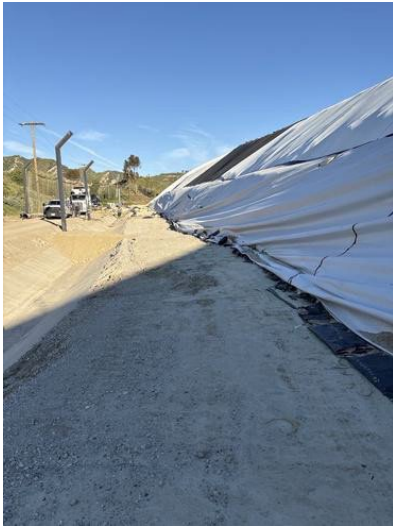
Foto 1

No

Calle perimetral del lado oeste.

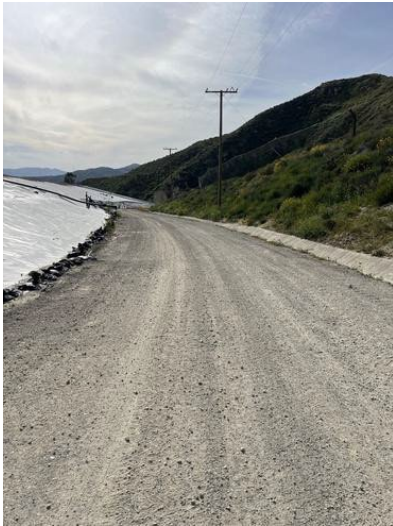
Foto 1

No

Calle perimetral del norte.

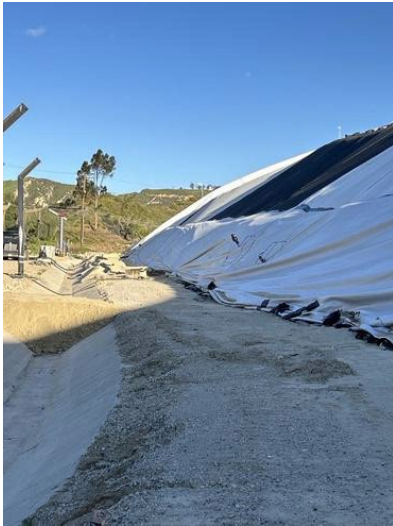
Foto 1

No

Calle perimetral del lado oeste.
No se observó en este momento la filtración que comenzó el 5/3/26 a la 1:30 am. Se expandió la contención en la zona para mantener los líquidos contenidos y cubiertos. El área se está monitoreando y aspirando regularmente

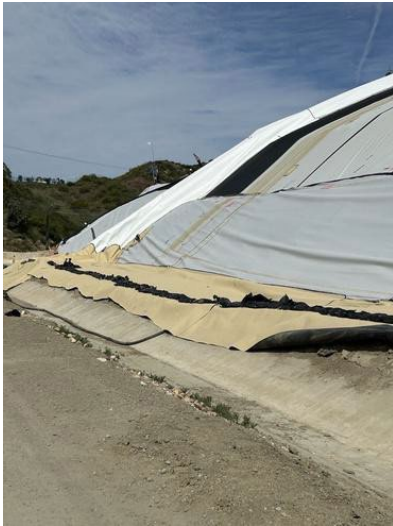
Foto 1

No

Calle perimetral del lado oeste.
No se observó en este momento la filtración que comenzó el 5/3/26 a la 1:30 am. Se expandió la contención en la zona para mantener los líquidos contenidos y cubiertos. El área se está monitoreando y aspirando regularmente

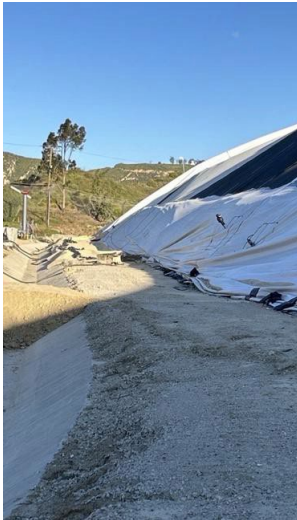
Foto 1

No

Calle perimetral del lado oeste.
No se observó en este momento la filtración que comenzó el 5/3/26 a la 1:30 am. Se expandió la contención en la zona para mantener los líquidos contenidos y cubiertos. El área se está monitoreando y aspirando regularmente

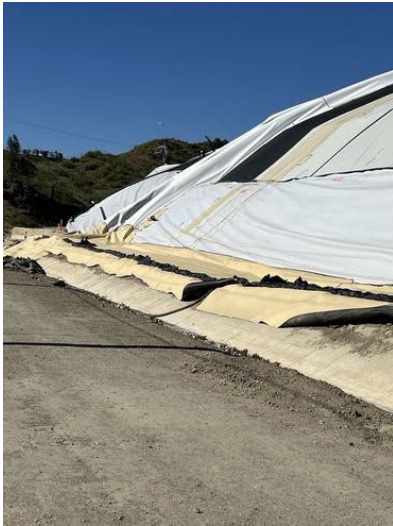
Foto 1

No

Calle perimetral del lado oeste. No se observaron filtraciones desde el 5/3/26. Se expandió la contención en la zona para mantener los líquidos contenidos y cubiertos. El área se está monitoreando y aspirando regularmente

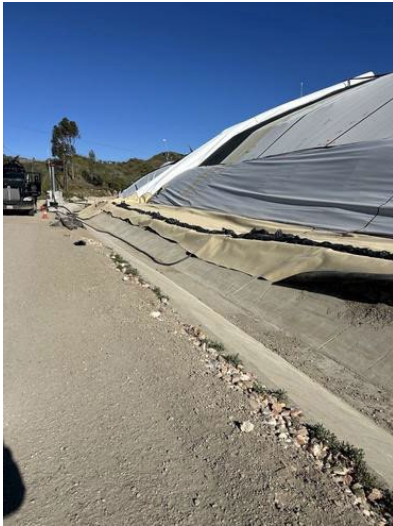
Foto 1

No

Calle perimetral del lado oeste. No se observaron filtraciones desde el 5/3/26. Se expandió la contención en la zona para mantener los líquidos contenidos y cubiertos. El área se está monitoreando y aspirando regularmente

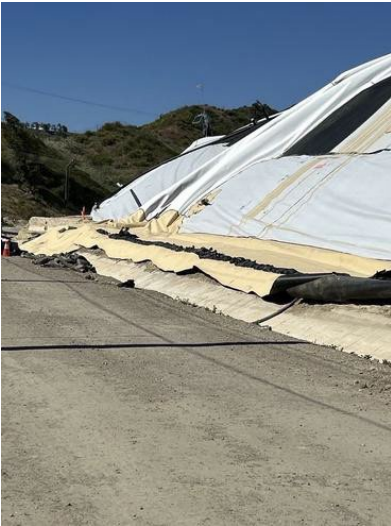
Foto 1

No

Calle perimetral del lado oeste. No se observaron filtraciones desde el 5/3/26. Se expandió la contención en la zona para mantener los líquidos contenidos y cubiertos. El área se está monitoreando y aspirando regularmente

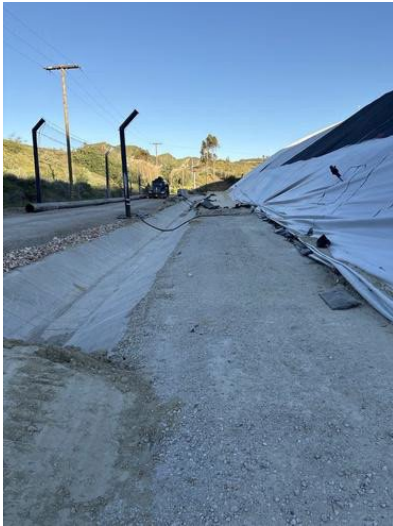
Foto 1

No

Calle perimetral del lado oeste. No se observó la filtración informada el 5/3/26. Se expandió la contención en la zona para mantener los líquidos contenidos y cubiertos. El área se está monitoreando y aspirando regularmente.

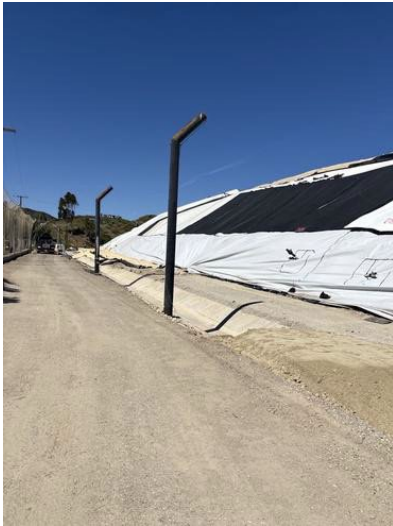
Foto 1

No

Calle perimetral del lado oeste. No se observó la filtración informada el 5/3/26. Se expandió la contención en la zona para mantener los líquidos contenidos y cubiertos. El área se está monitoreando y aspirando regularmente.
