CHIQUITA CANYON

Ref.: Informe Semanal de Chiquita Canyon, LLC sobre la Documentación y el Seguimiento de Problemas con las Cubiertas, Resumen Mensual y Mapa Isopáquico Mensual

4050 - Seguimiento de Fisuras y Grietas por Tensión en la Zona de Reacción de Chiquita

4050 - Inspección de Cubiertas Geosintéticas

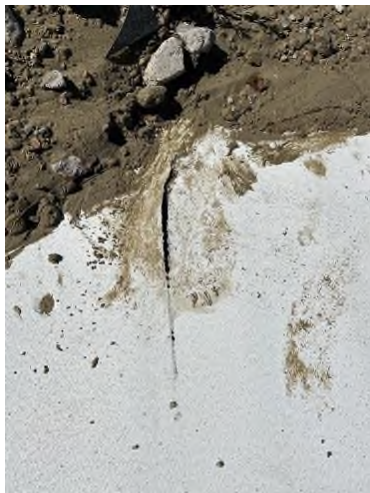
Foto 1

208

Debe emparcharse soldarse por extrusión el desgarro del revestimiento

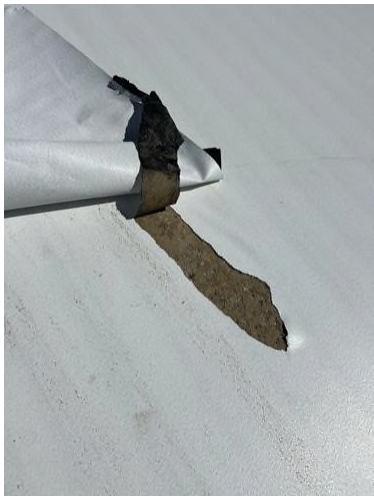
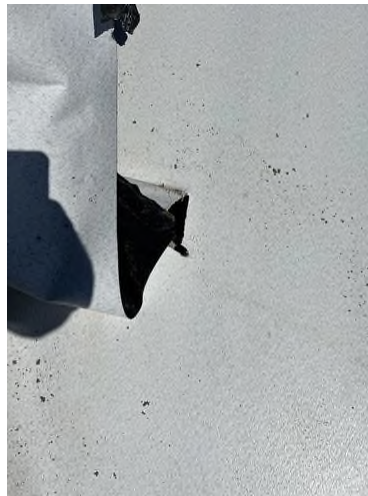
180

Deben emparcharse soldarse por extrusión los desgarros del revestimiento emparcharse /soldarse por extrusión.

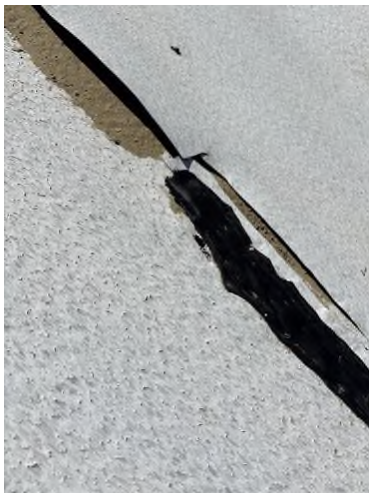
Foto 1

187

Un pequeño desgarro en el revestimiento sobre la soldadura por extrusión existente debe soldarse por extrusión

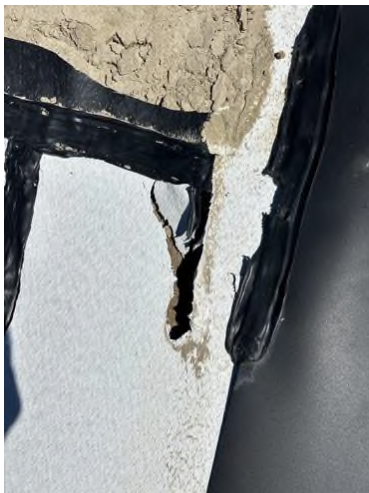
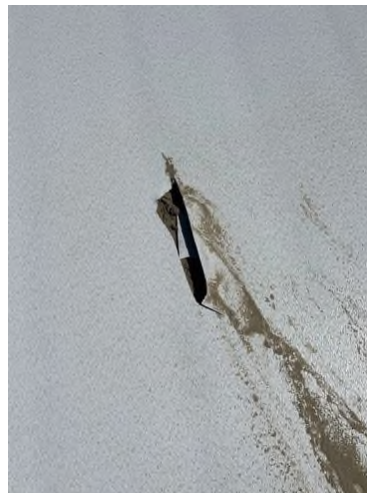
180

Se desgarró el revestimiento y debe emparcharse y soldarse por extrusión

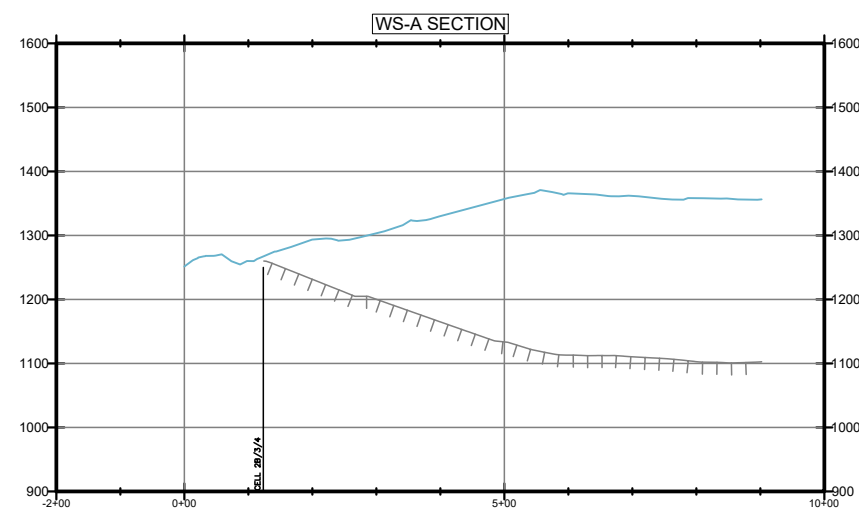
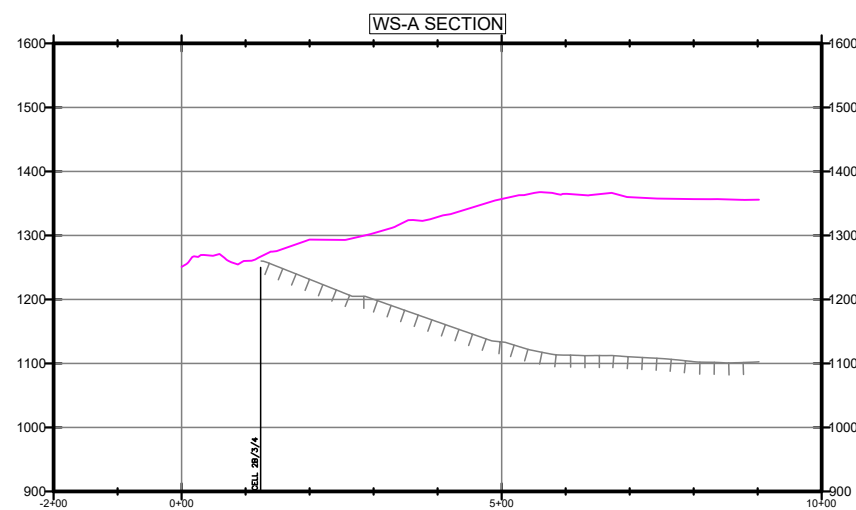
FIGURE 2A

Se repararon todas las grietas identificadas en la Tabla 1. Los cortes transversales que comparan la topografía del 28 de enero de 2026 y del 25 de febrero de 2026 se muestran en las Figuras 2A a 2E. Las ubicaciones de estos cortes transversales se muestran en la Figura 1. Las secciones no indican diferencias importantes en la pendiente ni evidencia de inestabilidad entre los perfiles de enero de 2026 y febrero de 2026, que es consistente con los registros de las observaciones resumidos en las Tablas 1 y 2.
