Ref.: Informe de Inspecci n Semanal de Lixiviado de Chiquita Canyon, LLC sobre el Orden de Depuraci n Estipulado (Caso No. 6177-4), Condici n 27(c)

4050 - Inspección de Filtraciones/Acumulaciones de Lixiviados de Chiquita

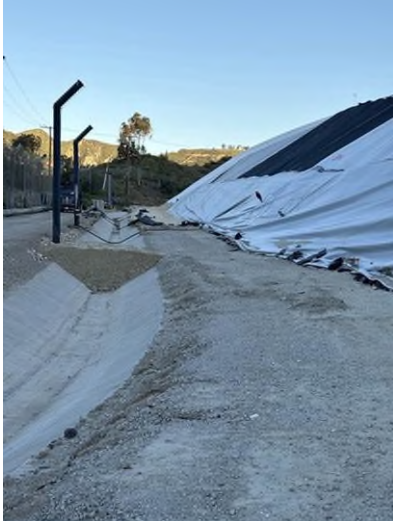
Foto 1

Calle perimetral del lado oeste. No se observó la filtración informada el 5/3/26. Se expandió la contención en la zona para mantener los líquidos contenidos y cubiertos. El área se está monitoreando y aspirando regularmente.

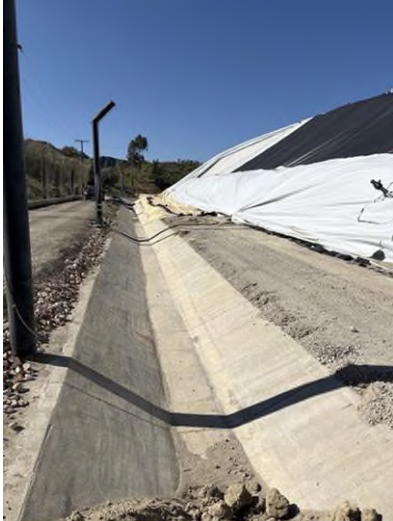
Foto 1

Calle perimetral del lado oeste. No se observó la filtración informada el 5/3/26. Se expandió la contención en la zona para mantener los líquidos contenidos y cubiertos. El área se está monitoreando y aspirando regularmente.

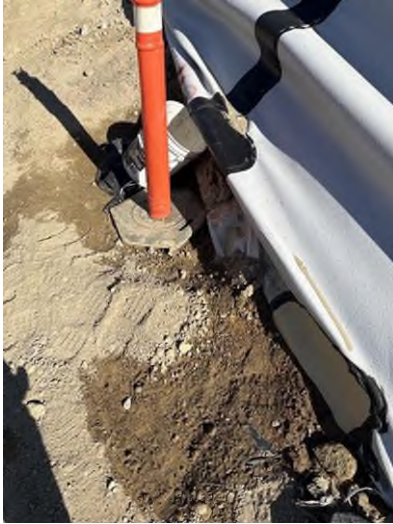
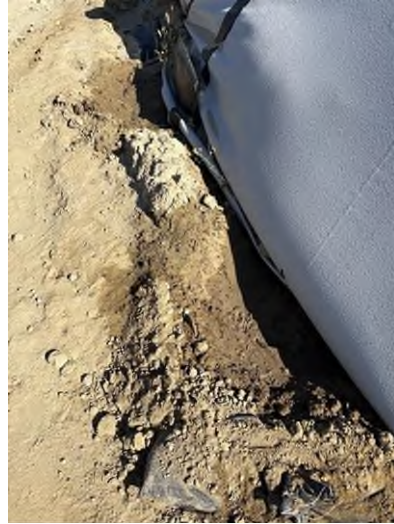
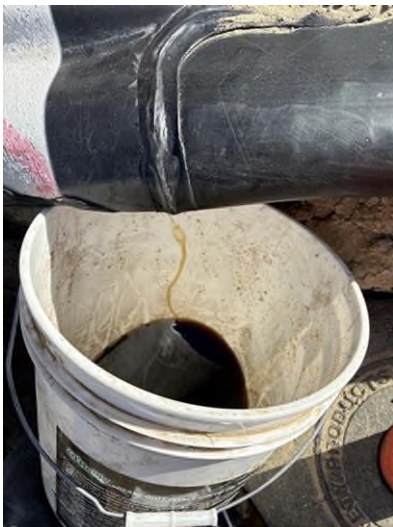
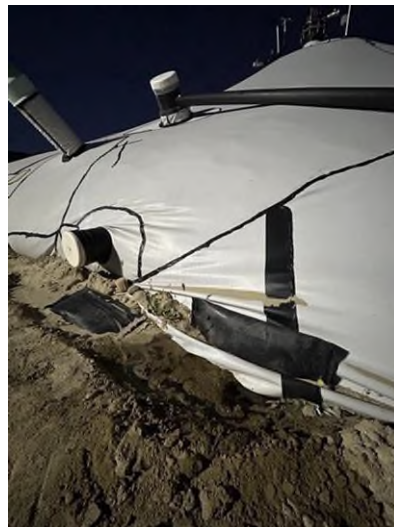
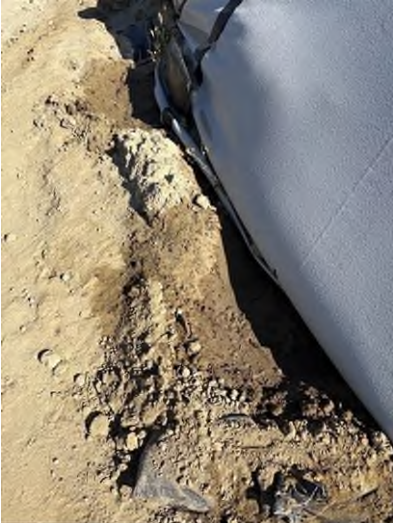
207

La filtración se descubrió inicialmente a las 7:45 pm el 9/3

28 galones. En base a aproximadamente 2 galones por hora que está tomando el tirador.

35 pies cuadrados

Líquido libre estancado

La filtración se detuvo en las ubicaciones en tierra, pero continúan fluyendo por un pequeño orificio en el revestimiento. El líquido se está conteniendo temporalmente en baldes y se están sellando con tapas al ser dirigidos al camión para sacarlos por aspersión.

Se crearon terraplenes alrededor de los puntos de filtración. Se está supervisando el área y se está extrayendo el líquido por aspersión cuando es necesario, para evitar acumulaciones.

La construcción de contención se programó para el 11/3/26

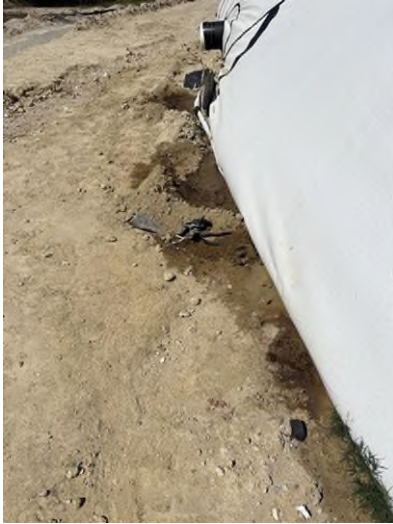
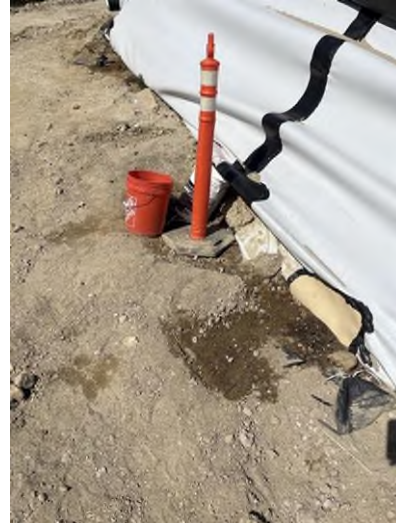
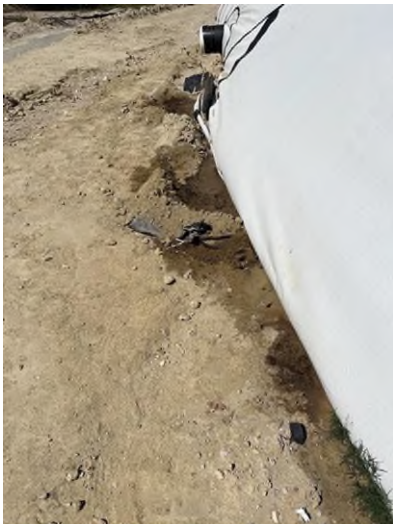
207

38 galones. En base a aproximadamente 2 galones por hora que está tomando el tirador.

35 pies cuadrados

Semiseco

La filtración se detuvo en las ubicaciones en tierra, pero continúan fluyendo por un pequeño orificio en el revestimiento. El líquido se está conteniendo temporalmente en baldes y se están sellando con tapas al ser dirigidos al camión para sacarlos por aspersión.

Se crearon terraplenes alrededor de los puntos de filtración. Se está supervisando el área y se está extrayendo el líquido por aspersión cuando es necesario, para evitar acumulaciones.

La construcción de contención se programó para que comience el 11/3/26

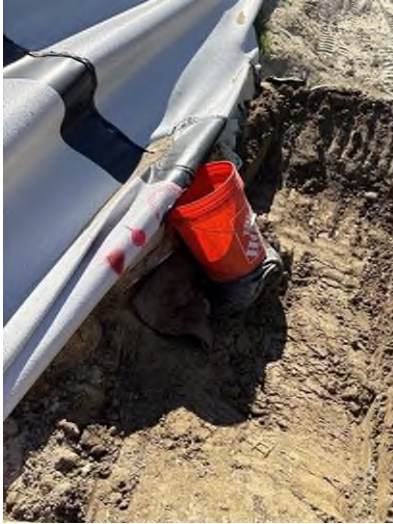
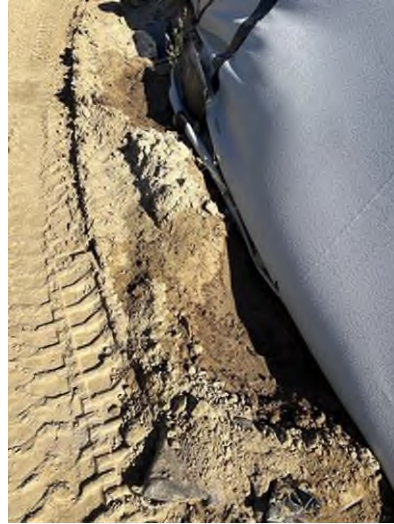
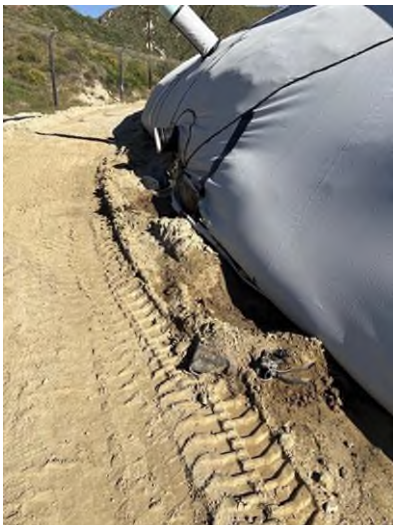
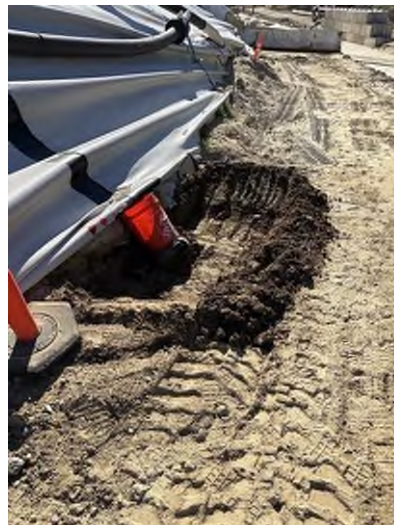
207

78 galones. En base a aproximadamente 2 galones por hora que está tomando el tirador.

Semiseco

No se observaron lixiviados que salieran del orificio del revestimiento ni del suelo durante esta inspección, pero continúan recogiéndose lixiviados y se siguen extrayendo por aspersión periódicamente.

Se crearon terraplenes alrededor de los puntos de filtración. Se construyó una contención mayor alrededor del punto de fuga principal. Se está supervisando el área y se está extrayendo el líquido por aspersión cuando es necesario, para evitar acumulaciones.

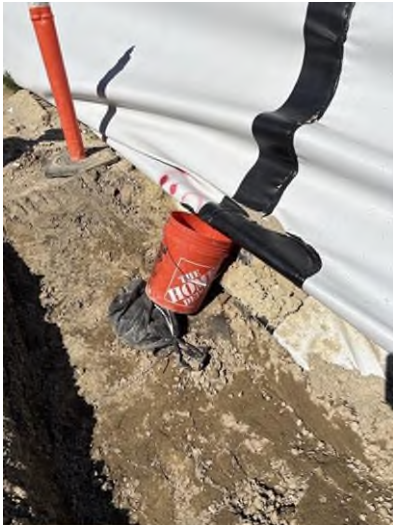
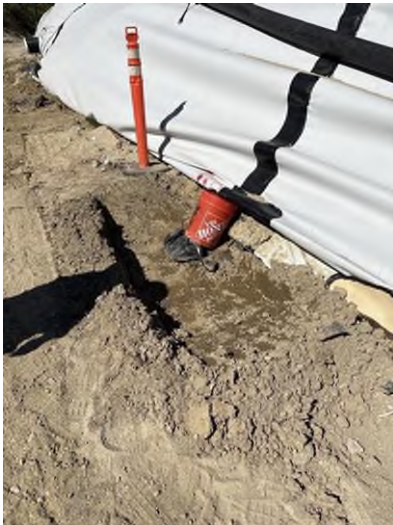
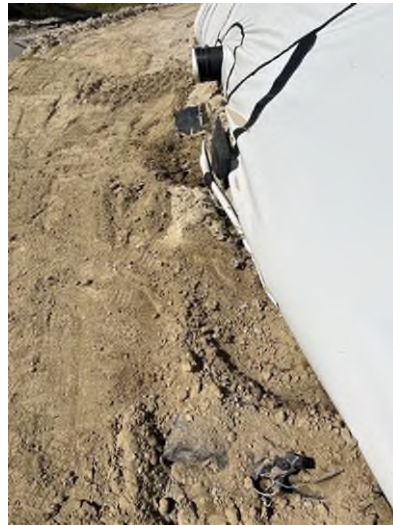
207

88 galones.

Seco

No se observaron lixiviados que provengan de puntos del suelo durante esta inspección.

Se crearon terraplenes alrededor de los puntos de filtración. Se está supervisando el área y se está extrayendo el líquido por aspersión cuando es necesario, para evitar acumulaciones.

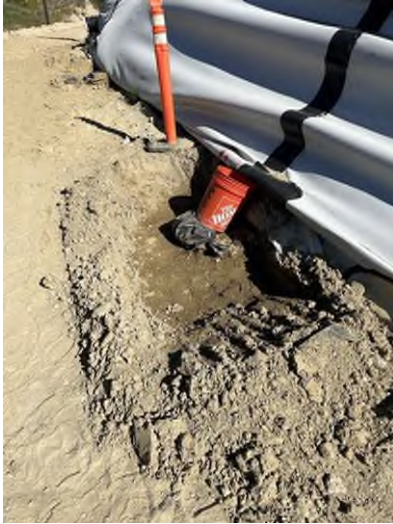
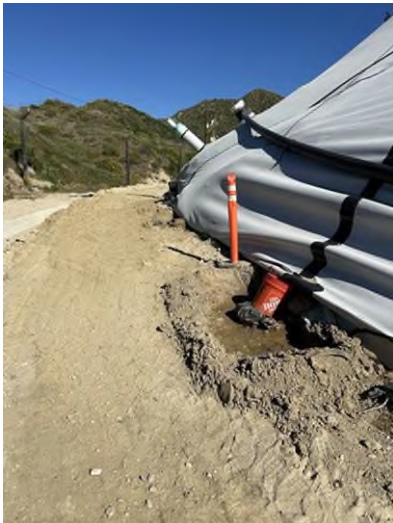
207

81-100 galones

Seco

No se observaron lixiviados que provengan de puntos del suelo durante esta inspección

Se crearon terraplenes alrededor del punto de filtración. Se está supervisando el área y se está extrayendo el líquido por aspersión cuando es necesario, para evitar acumulaciones

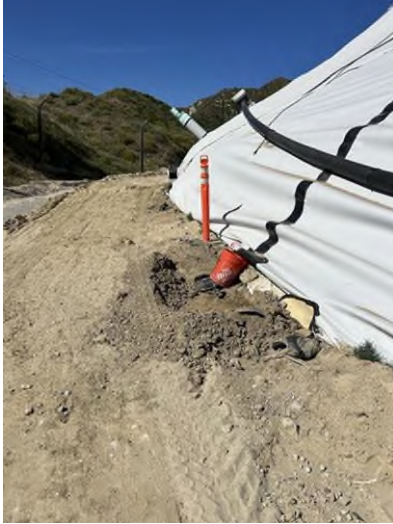
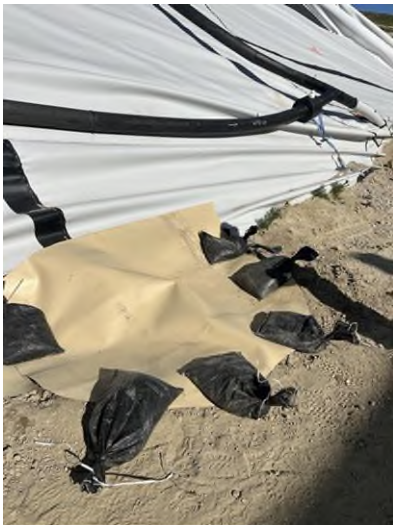
207

101-150 galones

Seco

No se observaron lixiviados que provengan de puntos del suelo durante esta inspección

Se crearon terraplenes alrededor de los puntos de filtración, se colocó revestimiento y se colocaron bolsas de arena para prevenir la exposición atmosférica. Se está supervisando el área y se está extrayendo el líquido por aspersión cuando es necesario, para evitar acumulaciones

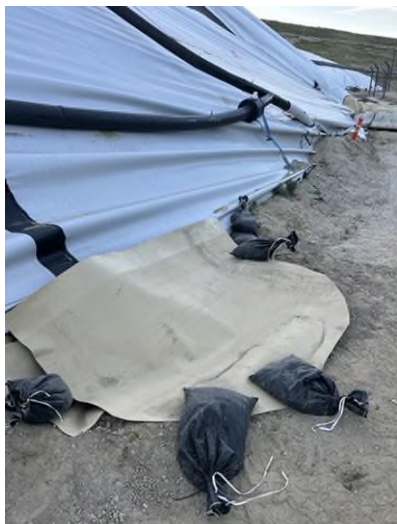
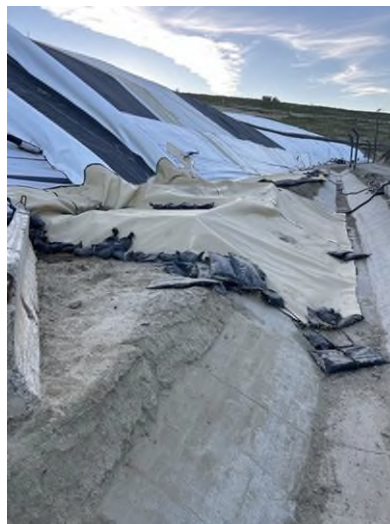
Calle perimetral del lado oeste. La filtración que comenzó el 10/3/26 no se observó al momento de esta inspección. Se creó un terraplén alrededor de los puntos de filtración, se colocó revestimiento y se colocaron bolsas de arena para prevenir la exposición atmosférica. Se está supervisando el área y se está extrayendo el líquido por aspersión cuando es necesario, para evitar acumulaciones.

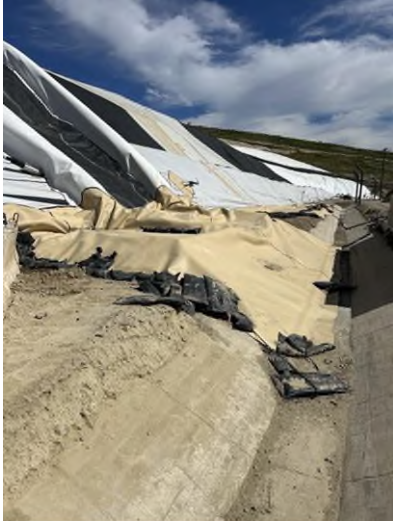
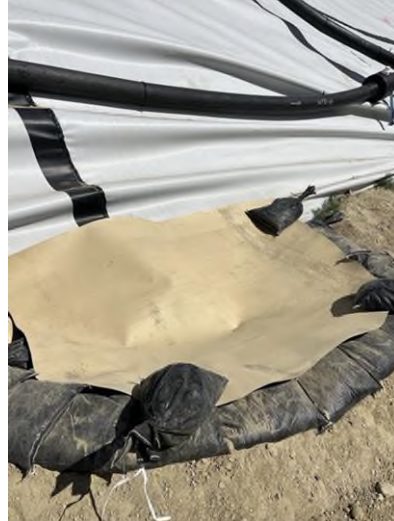
Calle perimetral del lado oeste. La filtración que comenzó el 10/3/26 no se observó al momento de esta inspección. Se creó un terraplén alrededor de los puntos de filtración, se colocó revestimiento y se colocaron bolsas de arena para prevenir la exposición atmosférica. Se está supervisando el área y se está extrayendo el líquido por aspersión cuando es necesario, para evitar acumulaciones.

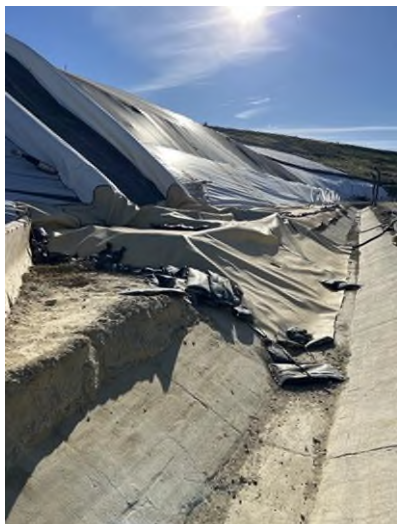
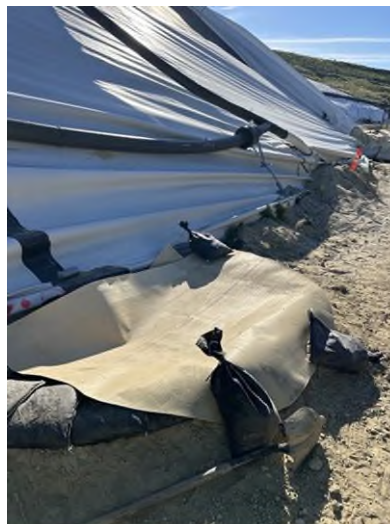
Calle perimetral del lado oeste. La filtración que comenzó el 10/3/26 no se observó al momento de esta inspección. Se creó un terraplén alrededor de los puntos de filtración, se colocó revestimiento y se colocaron bolsas de arena para prevenir la exposición atmosférica. Se está supervisando el área y se está extrayendo el líquido por aspersión cuando es necesario, para evitar acumulaciones.

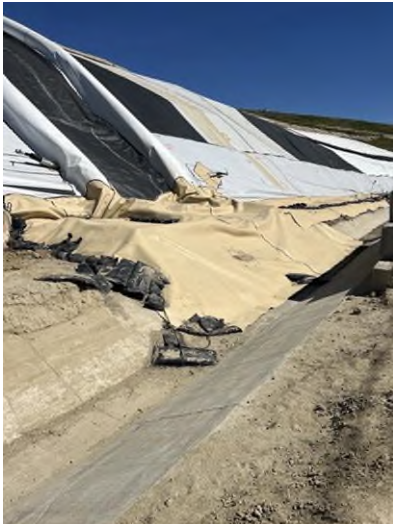
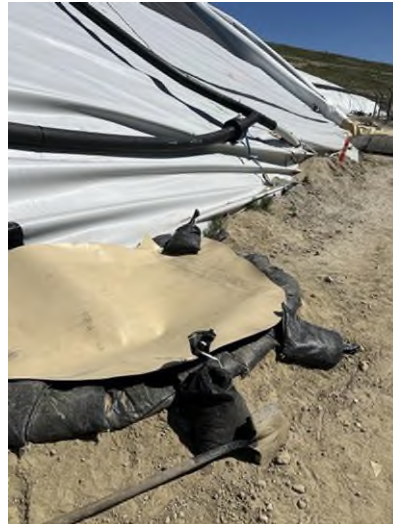
Calle perimetral del lado oeste. La filtración que comenzó el 10/3/26 no se observó al momento de esta inspección. Se creó un terraplén alrededor de los puntos de filtración, se colocó revestimiento y se colocaron bolsas de arena para prevenir la exposición atmosférica. Se está supervisando el área y se está extrayendo el líquido por aspersion cuando es necesario, para evitar acumulaciones.

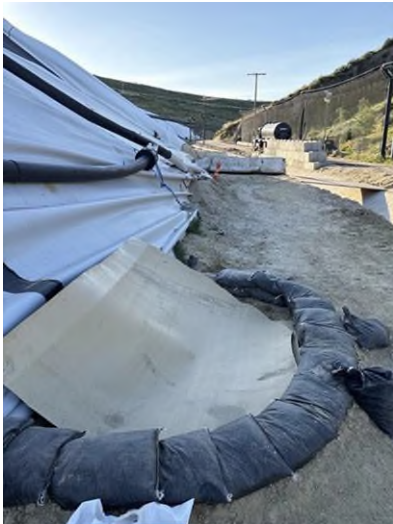
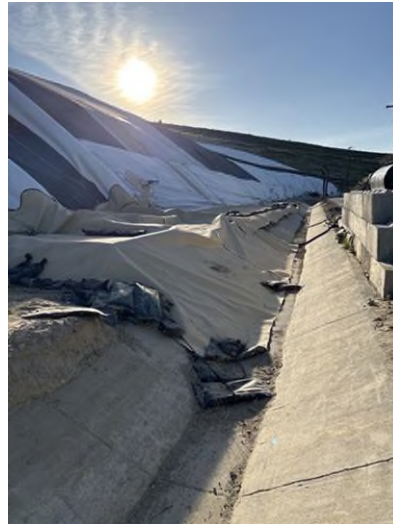
Calle perimetral del lado oeste. La filtración que comenzó el 10/3/26 no se observó al momento de esta inspección. Se creó un terraplén alrededor de los puntos de filtración, se colocó revestimiento y se colocaron bolsas de arena para prevenir la exposición atmosférica. Se está supervisando el área y se está extrayendo el líquido por aspersion cuando es necesario, para evitar acumulaciones.

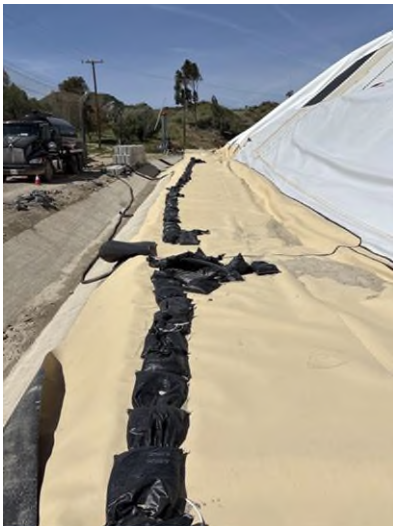
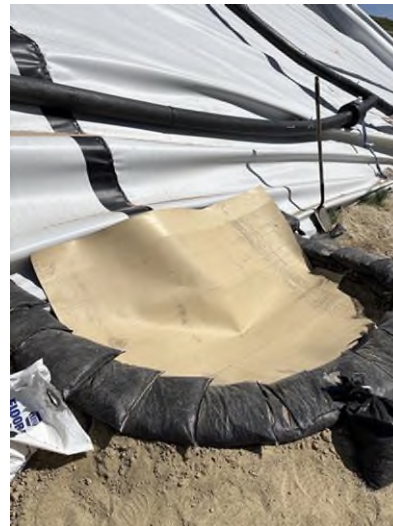
Calle perimetral del lado oeste. La filtración que comenzó el 10/3/26 no se observó al momento de esta inspección. Se creó un terraplén alrededor de los puntos de filtración, se colocó revestimiento y se colocaron bolsas de arena para prevenir la exposición atmosférica. Se está supervisando el área y se está extrayendo el líquido por aspersión cuando es necesario, para evitar acumulaciones.
