**Ref.: Informe Semanal de Chiquita Canyon, LLC sobre la Documentación y el Seguimiento de Problemas con las Cubiertas**

# 4050 - Seguimiento de Fisuras y Grietas por Tensión en la Zona de Reacción de Chiquita

# 4050 - Inspección de Cubiertas Geosintéticas

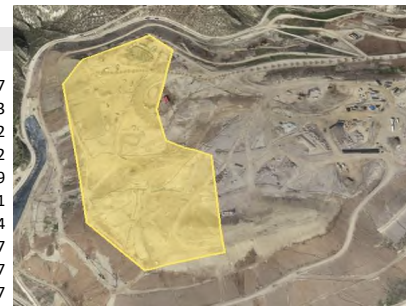
**Location 2**

\*Waste fill near reaction area

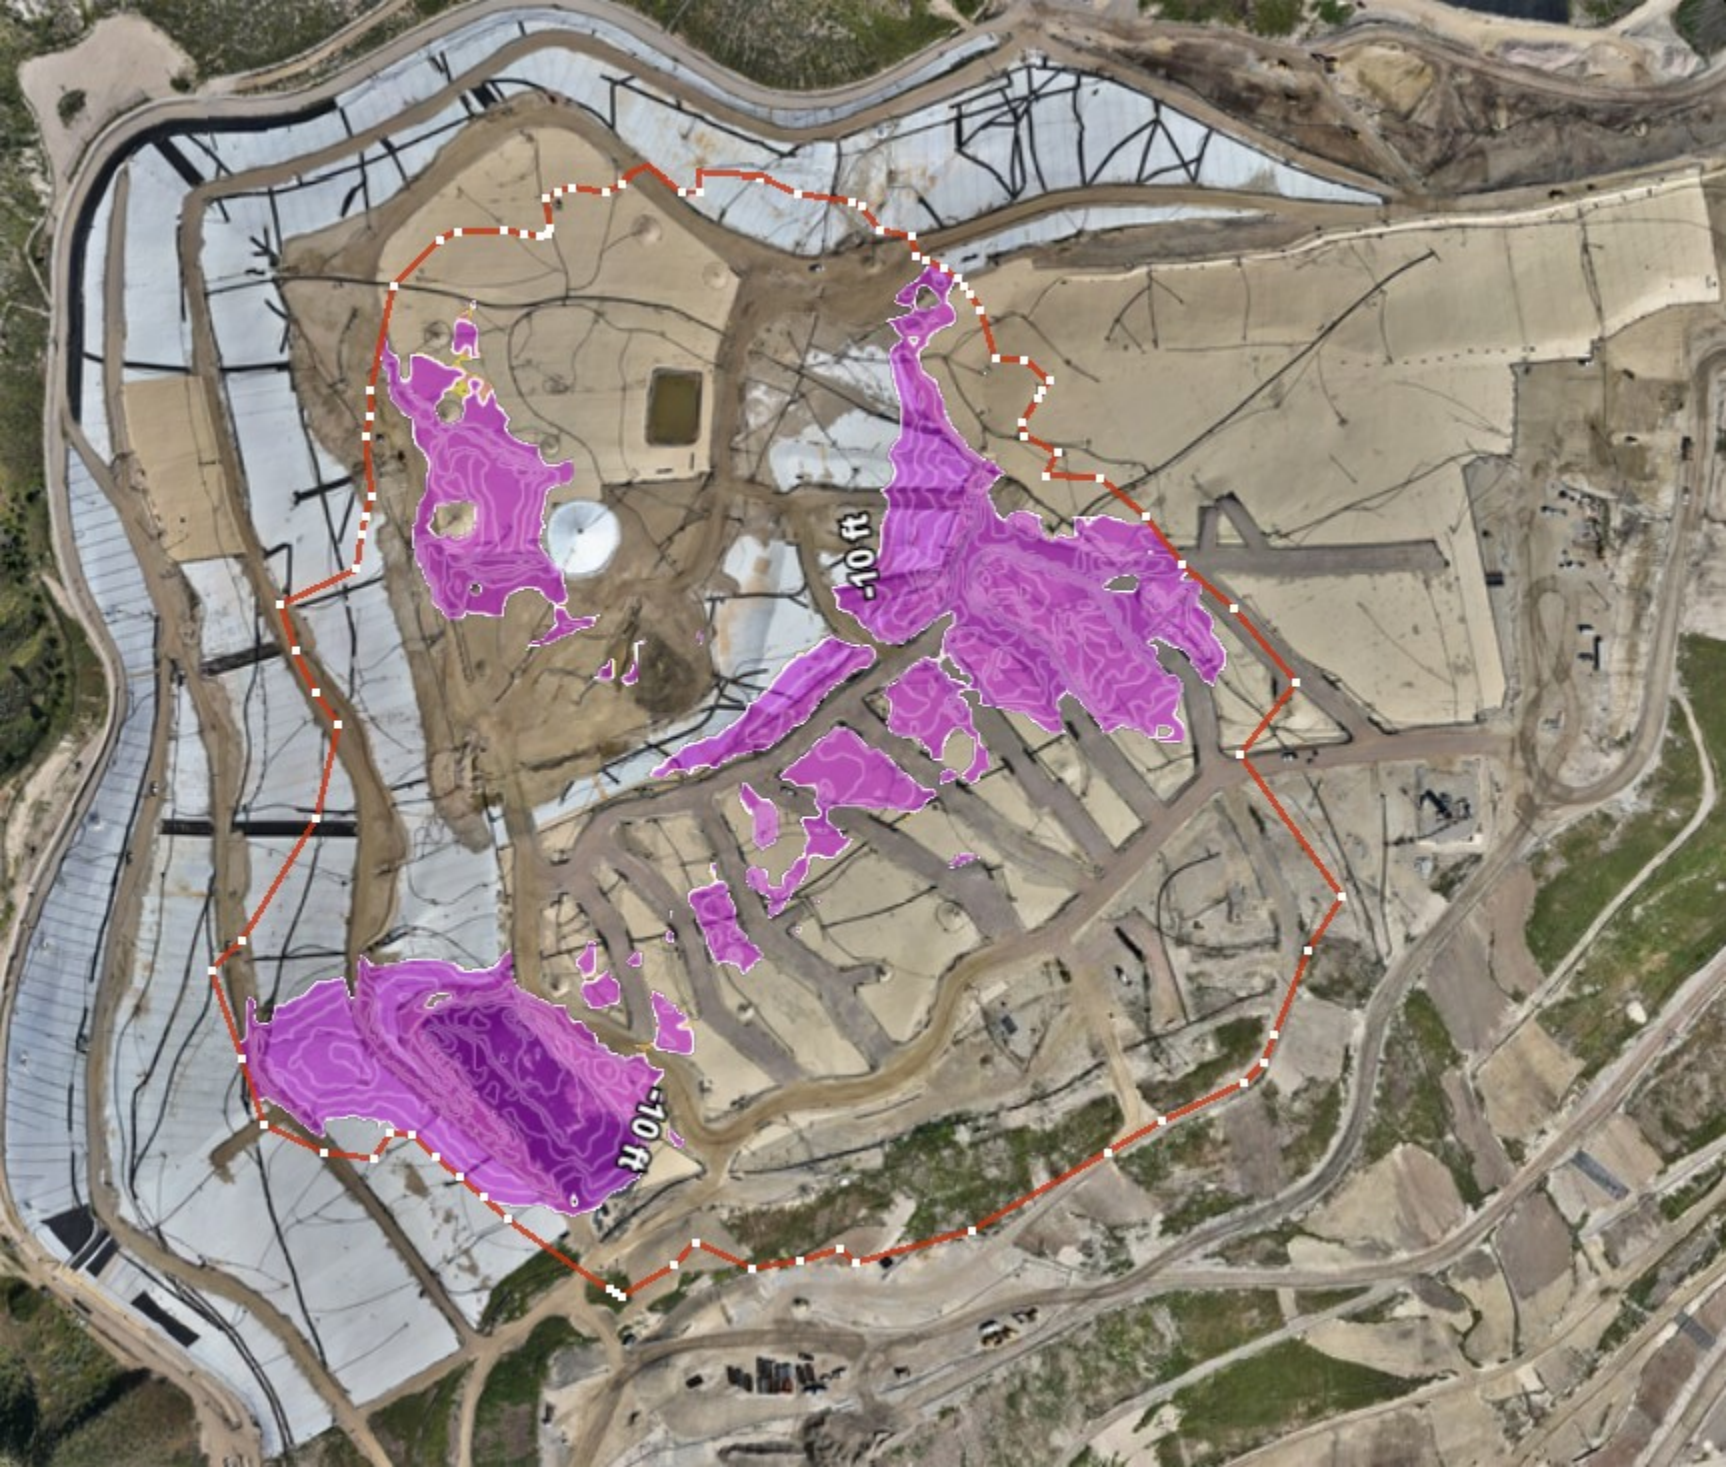
Settlement area between 2/26/2025 and 2/25/2026, submitted on 3/3/2026, and produced here again for comparison.

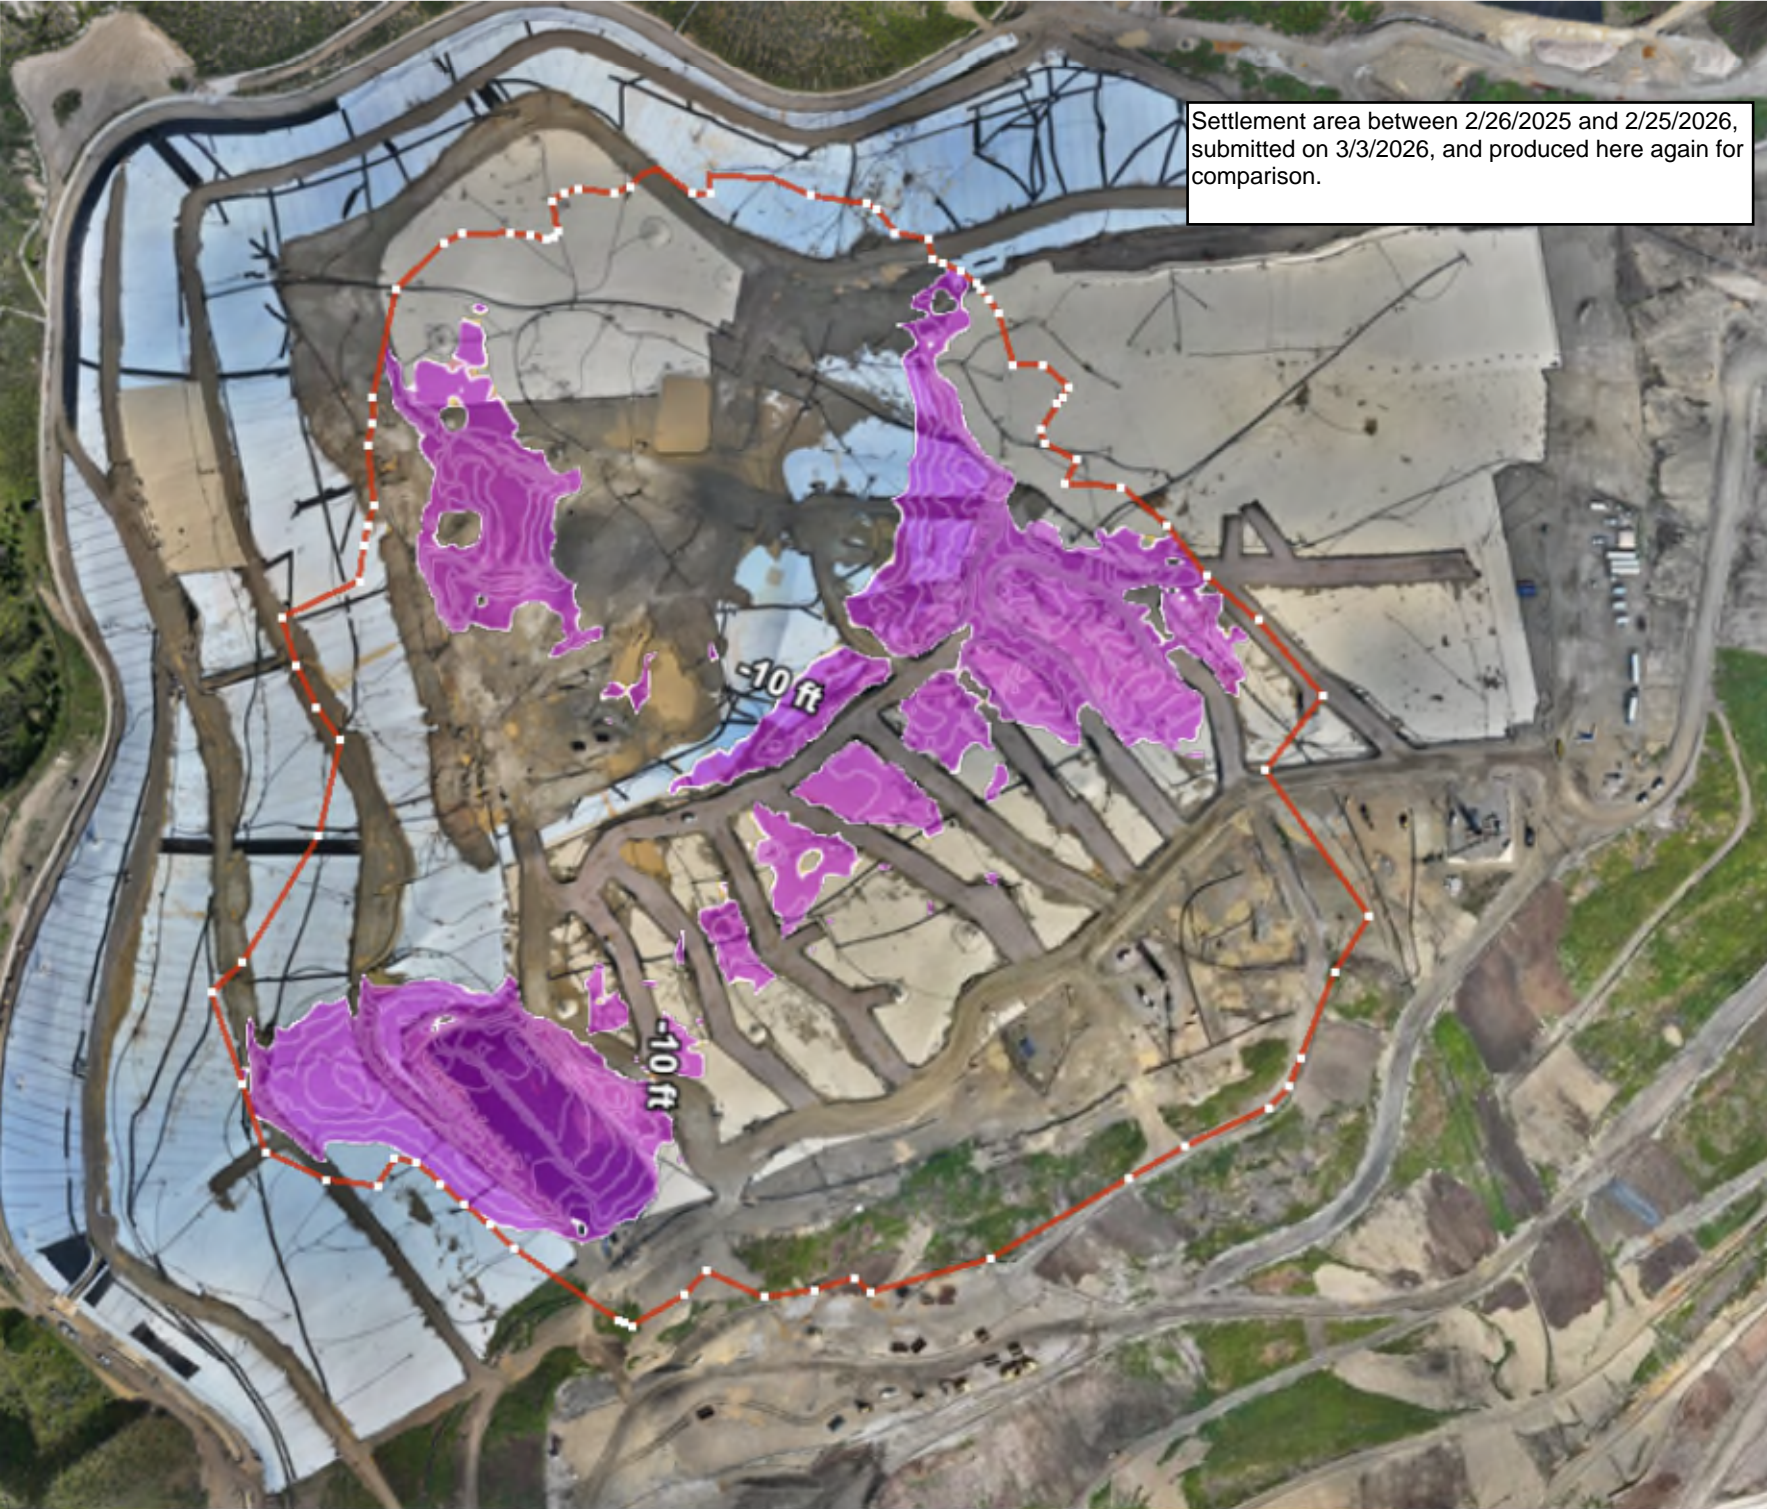
- El mapa muestra el área entre el 11/3/2025 y el 11/3/2026 donde cambiaron las pendientes más de 10 pies. Un índice de estrés de MSW típico es de un 3% por año - para un vertedero con una columna de desechos de 300 pies, sería de 9 pies por año.

- Durante operaciones normales en el sitio antes del cierre, se mantuvieron grandes pilas de materiales de piedra que a veces se movían cuando las necesitaban otras operaciones. Las áreas utilizadas para estas pilas de materiales fueron al sur y al este de la zona delineada. No hay forma de diferenciar entre asentamiento y movimiento de la pila de material.

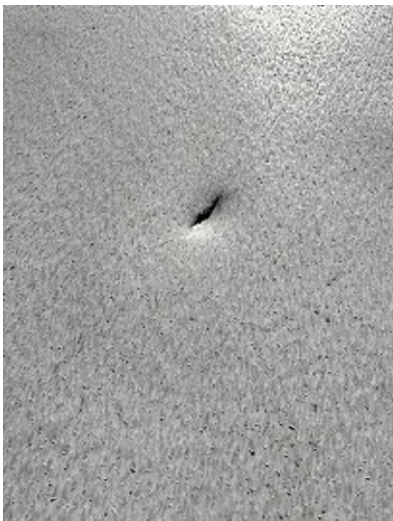
Foto 1

76

Debe emparcharse soldarse por extrusión el  
desgarro del revestimiento emparcharse /soldarse por extrusión.

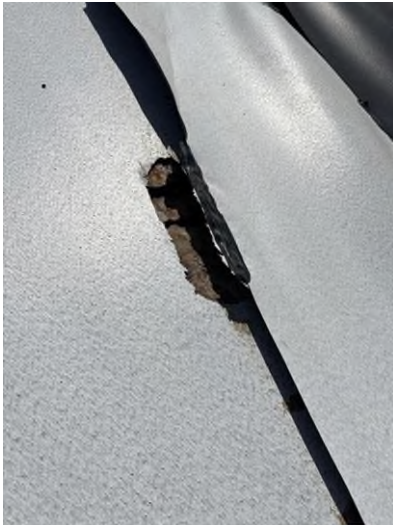
Foto 4

187

Debe emparcharse soldarse por extrusión el desgarro del revestimiento emparcharse /soldarse por extrusión.
