Ref.: Informe de Inspecci n Semanal de Lixiviado de Chiquita Canyon, LLC sobre el Orden de Depuraci n Estipulado (Caso No. 6177-4), Condici n 27(c)

Adjunto: Registros de Inspecciones de Lixiviados del 16 de marzo al 22 de marzo de 2026

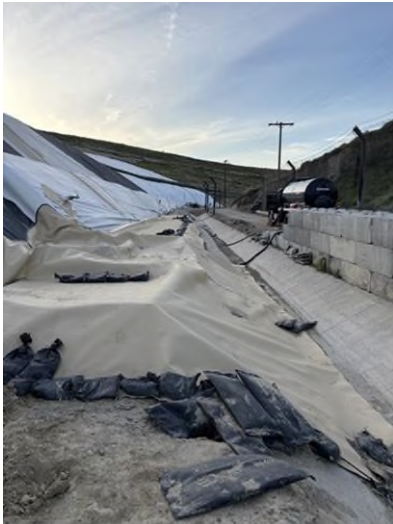
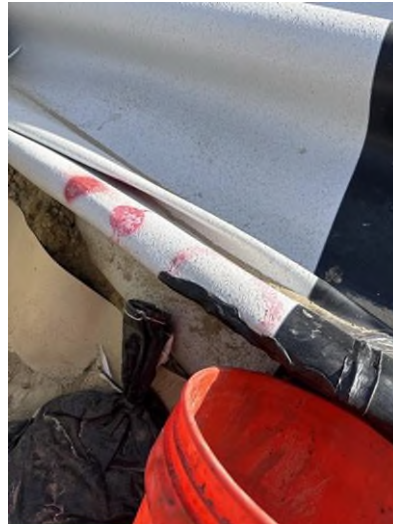
Calle perimetral del lado oeste. La filtración que comenzó el 09/3/26 no se observó al momento de esta inspección. Se creó un terraplén alrededor de los puntos de filtración, se colocó revestimiento y se colocaron bolsas de arena para prevenir la exposición atmosférica. El orificio del revestimiento donde estaba goteando líquido fue soldado por extrusión. Continúa filtrándose algo de lixiviados en la contención. El área continúa siendo monitoreada y se está aspirando para quitar los lixiviados, según la necesidad, para evitar acumulaciones.

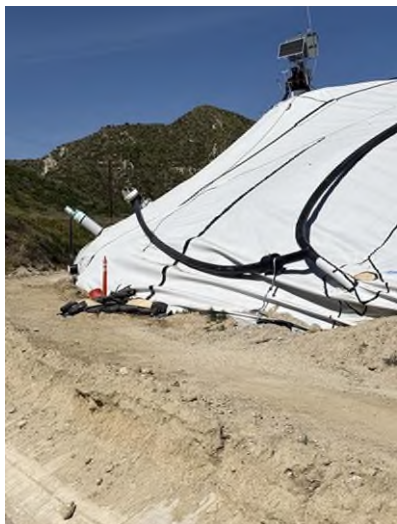
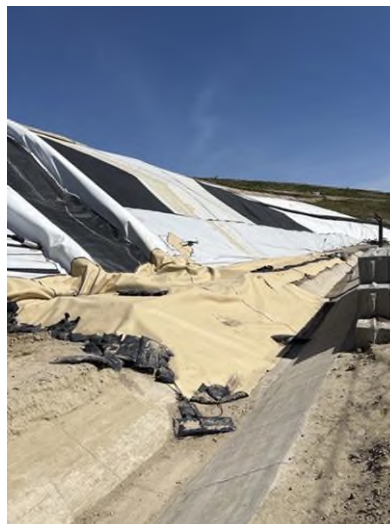
Calle perimetral del lado oeste. La filtración que comenzó el 09/3/26 no se observó al momento de esta inspección. Se creó un terraplén alrededor de los puntos de filtración, se colocó revestimiento y se colocaron bolsas de arena para prevenir la exposición atmosférica. El orificio del revestimiento donde estaba goteando líquido fue soldado por extrusión. Continúa filtrándose algo de lixiviados en la contención. El área continúa siendo monitoreada y se está aspirando para quitar los lixiviados, según la necesidad, para evitar acumulaciones.

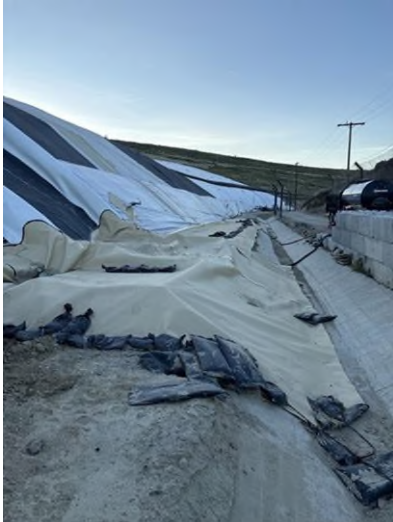
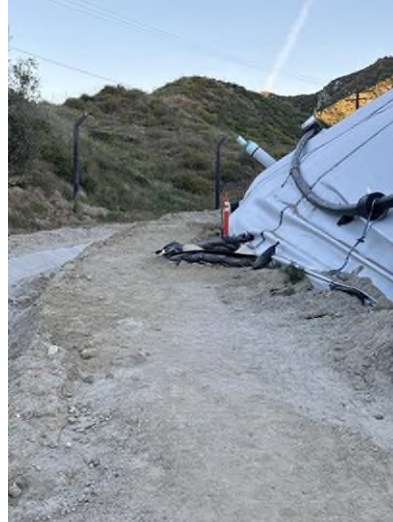
Calle perimetral del lado oeste. La filtración que comenzó el 9/3/26 no se observó al momento de esta inspección. Continúa filtrándose algo de lixiviados en la contención. El área continúa siendo monitoreada y se está aspirando para quitar los lixiviados, según la necesidad, para evitar acumulaciones.

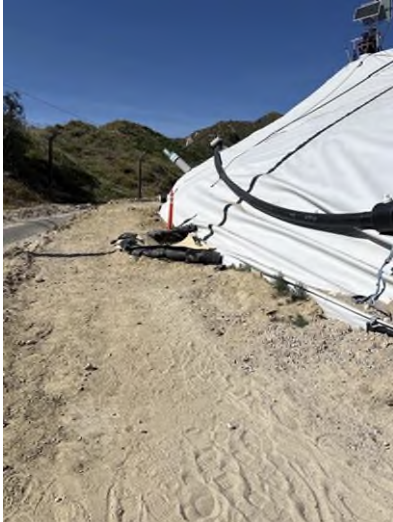
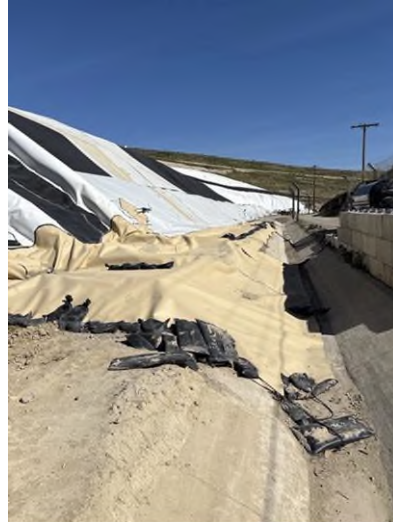
Calle perimetral del lado oeste. La filtración que comenzó el 9/3/26 no se observó al momento de esta inspección. Continúa filtrándose algo de lixiviados en la contención. El área continúa siendo monitoreada y se está aspirando para quitar los lixiviados, según la necesidad, para evitar acumulaciones.

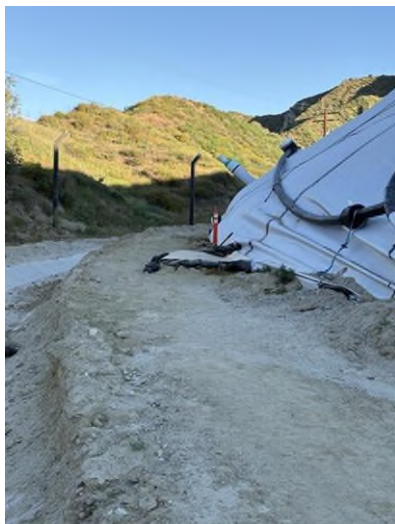
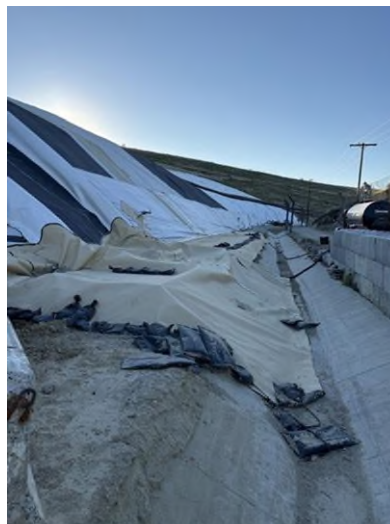
Calle perimetral del lado oeste. La filtración que comenzó el 9/3/26 no se observó al momento de esta inspección. Continúa filtrándose algo de lixiviados en la contención. El área continúa siendo monitoreada y se está aspirando para quitar los lixiviados, según la necesidad, para evitar acumulaciones.

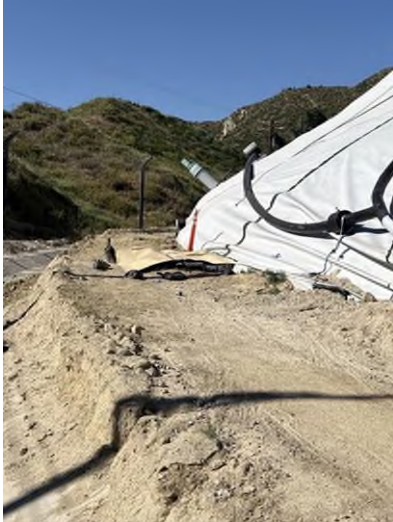
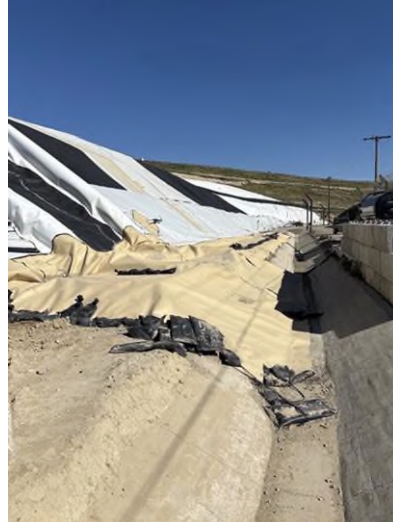
Calle perimetral del lado oeste. Las filtraciones que comenzaron el 9/3/26 y que se observaron a la mañana no se observaron al momento de esta inspección. El área continúa siendo monitoreada y se está aspirando para quitar los lixiviados, según la necesidad, para evitar acumulaciones.

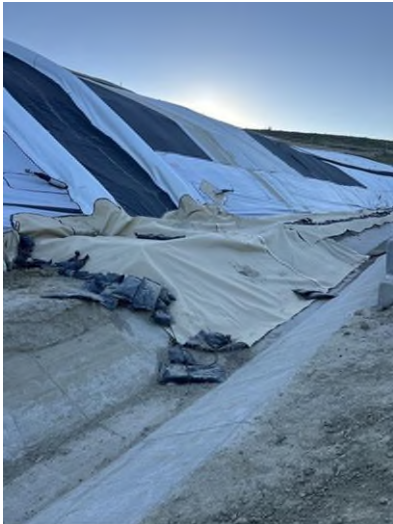
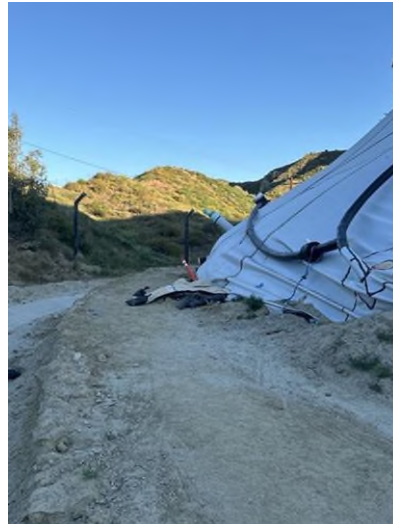
Calle perimetral del lado oeste. Las filtraciones que comenzaron el 9/3/26 y se observaron la mañana del 18/3/26 no se observaron al momento de esta inspección. El área continúa siendo monitoreada y se está aspirando para quitar los lixiviados, según la necesidad, para evitar acumulaciones.

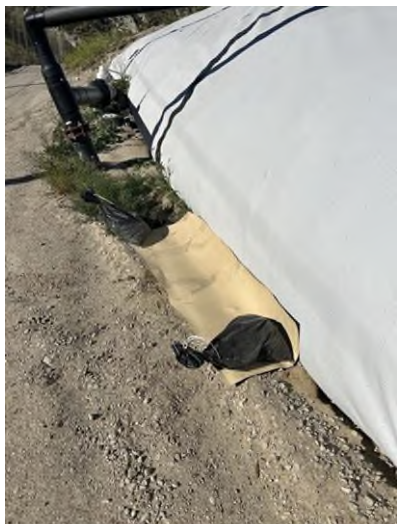
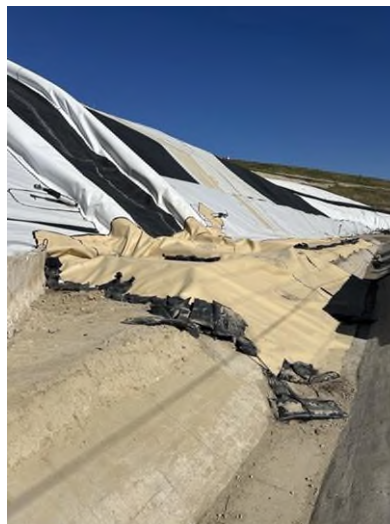
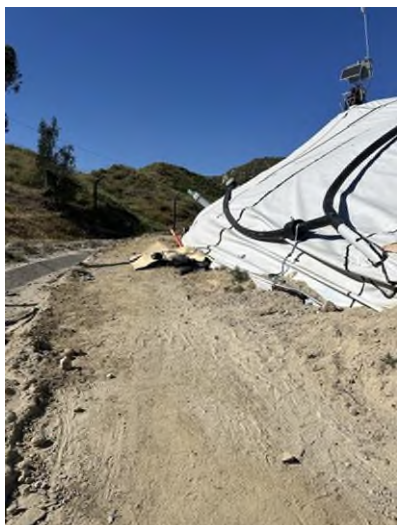
Calle perimetral del lado oeste. Las filtraciones que comenzaron el 9/3/26 y se observaron la mañana del 18/3/26 no se observaron al momento de esta inspección. El área continúa siendo monitoreada y se está aspirando para quitar los lixiviados, según la necesidad, para evitar acumulaciones.

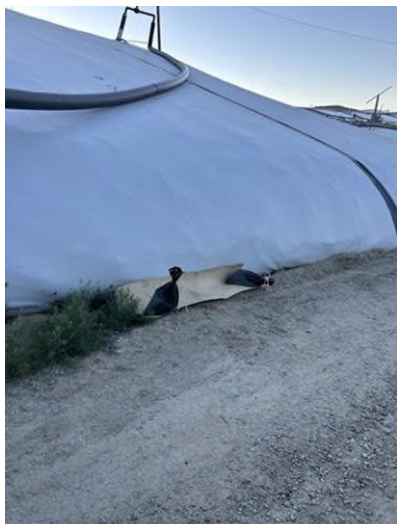
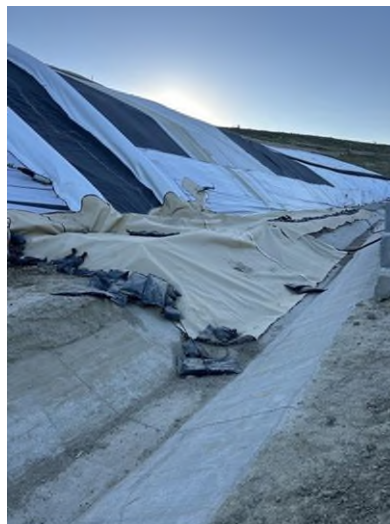
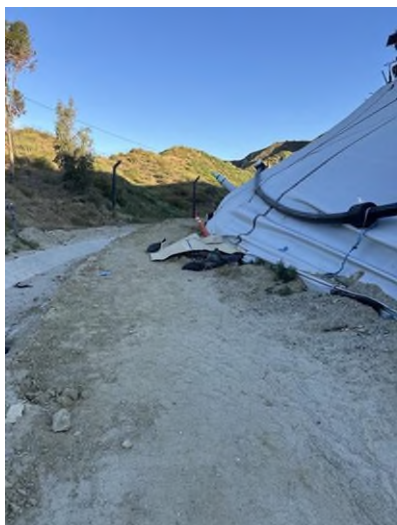
Calle perimetral del lado oeste.
No se observó ninguna de las filtraciones que ocurrieron en esta área al momento de esta inspección. El área continúa siendo monitoreada y se está aspirando para quitar los lixiviados, según la necesidad, para evitar acumulaciones

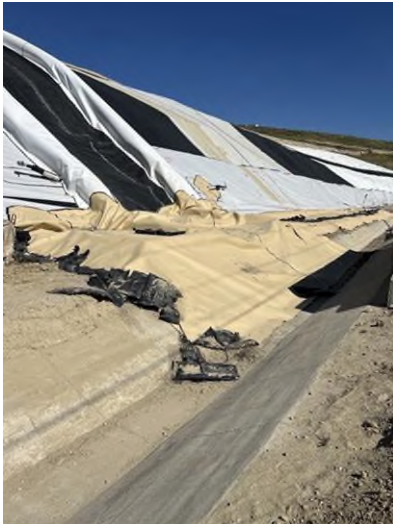
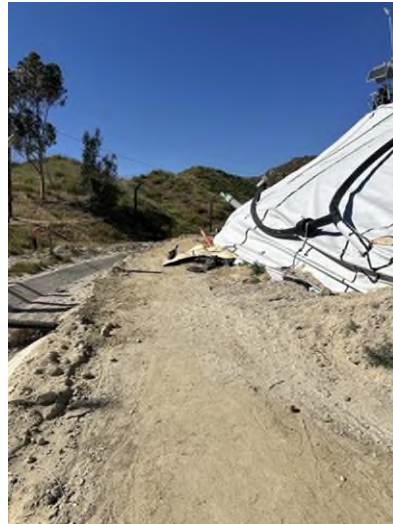
Calle perimetral del lado oeste.
No se observó ninguna de las filtraciones que ocurrieron en esta área al momento de esta inspección. El área continúa siendo monitoreada y se está aspirando para quitar los lixiviados, según la necesidad, para evitar acumulaciones

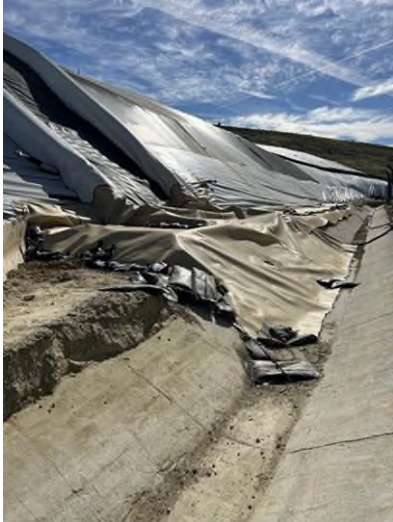
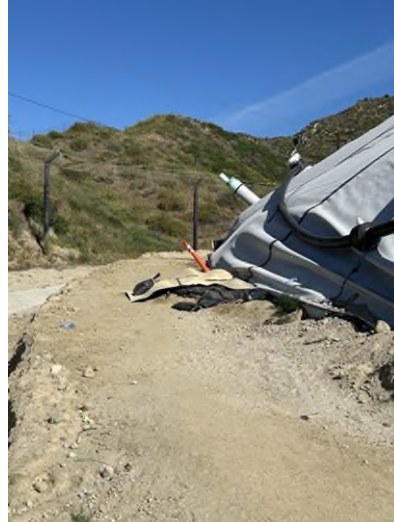
Calle perimetral del lado oeste. No se observó ninguna de las filtraciones que ocurrieron en esta área al momento de esta inspección. El área continúa siendo monitoreada y se está aspirando para quitar los lixiviados, según la necesidad, para evitar acumulaciones

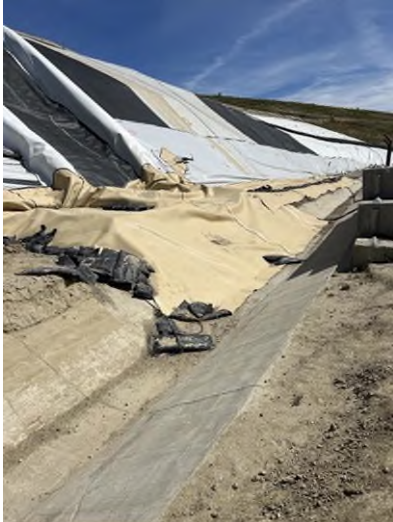
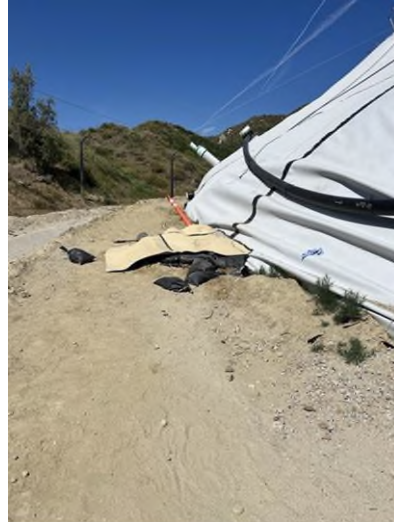
Calle perimetral del lado oeste. No se observó ninguna de las filtraciones que ocurrieron en esta área al momento de esta inspección. El área continúa siendo monitoreada y se está aspirando para quitar los lixiviados, según la necesidad, para evitar acumulaciones

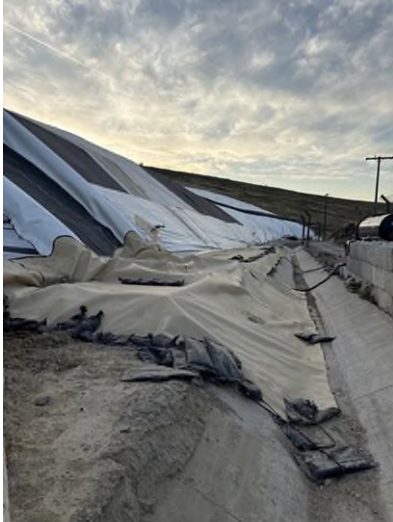
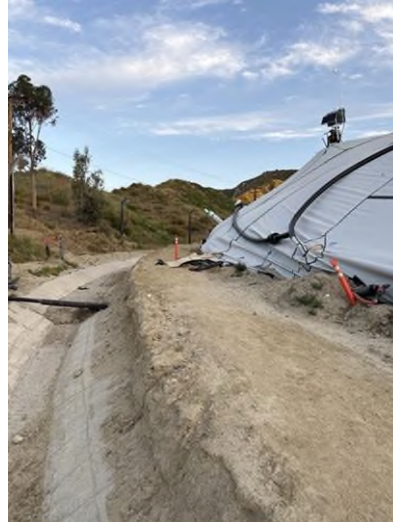
Calle perimetral del lado oeste.
No se observó ninguna de las filtraciones que ocurrieron en esta área al momento de esta inspección. El área continúa siendo monitoreada y se está aspirando para quitar los lixiviados, según la necesidad, para evitar acumulaciones

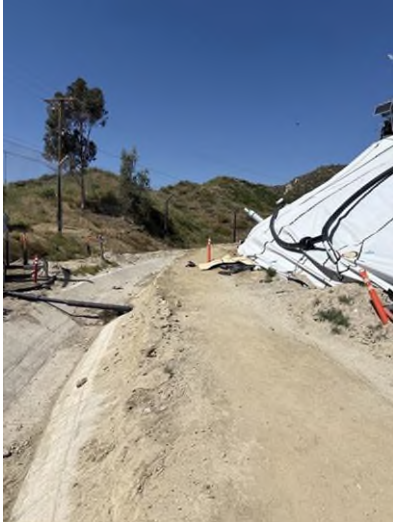
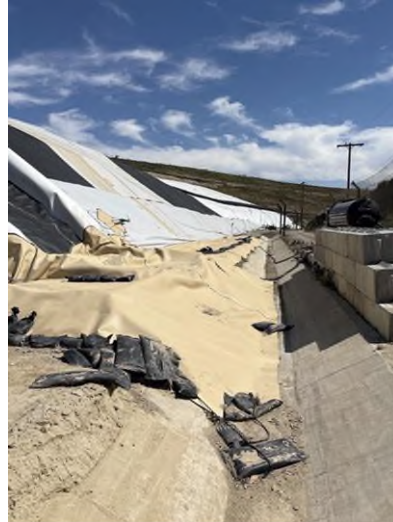
Calle perimetral del lado oeste.
No se observó ninguna de las filtraciones que ocurrieron en esta área al momento de esta inspección. El área continúa siendo monitoreada y se está aspirando para quitar los lixiviados, según la necesidad, para evitar acumulaciones
