CHIQUITA CANYON
A Waste Connections Company

Ref.: Informe Semanal de Chiquita Canyon, LLC sobre la Documentación y el Seguimiento de Problemas con las Cubiertas

4050 - Seguimiento de Fisuras y Grietas por Tensión en la Zona de Reacción de Chiquita

4050 - Inspección de Cubiertas Geosintéticas

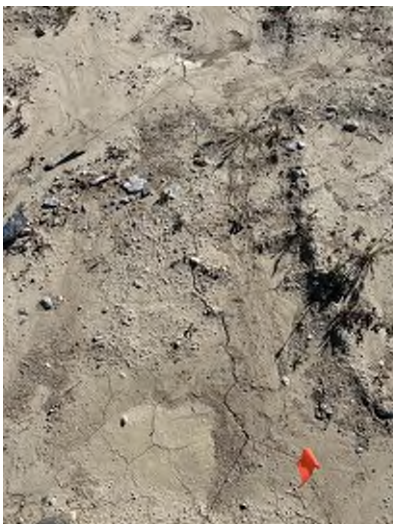
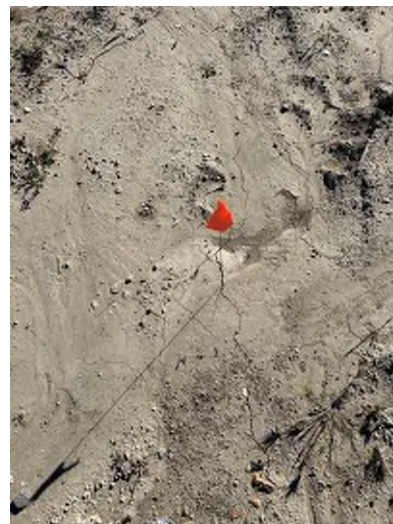
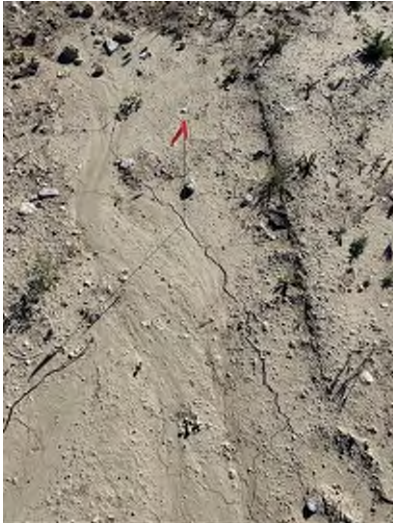
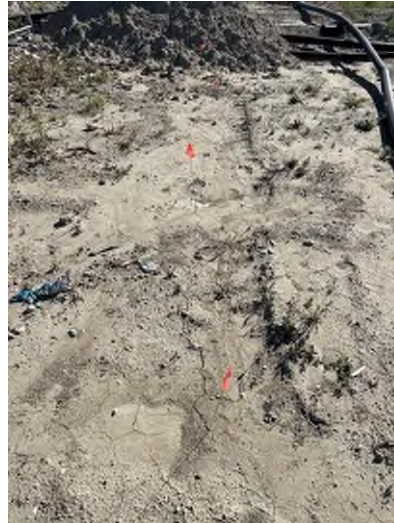
168

Sí

13 pies

Extra Pequeña <0.5 de ancho

Extra Pequeña <0.5" de alto

Este a Oeste

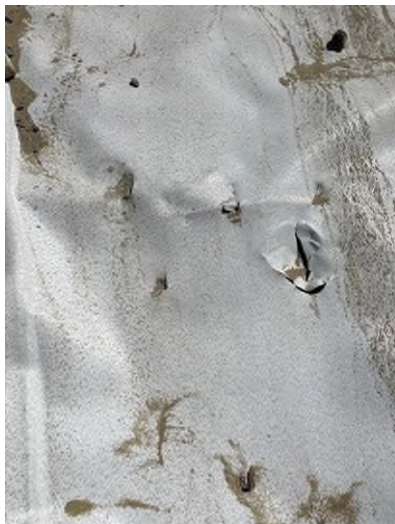
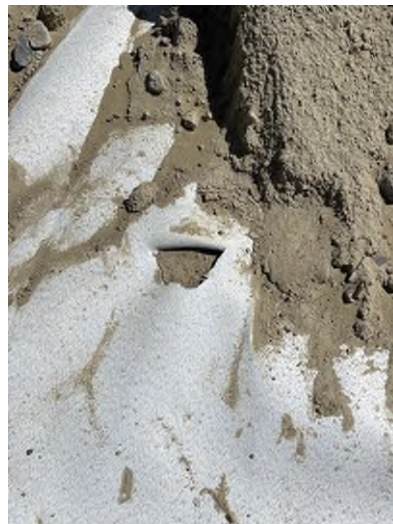
203

Deben emparcharse/soldarse por extrusión algunos desgarros del revestimiento

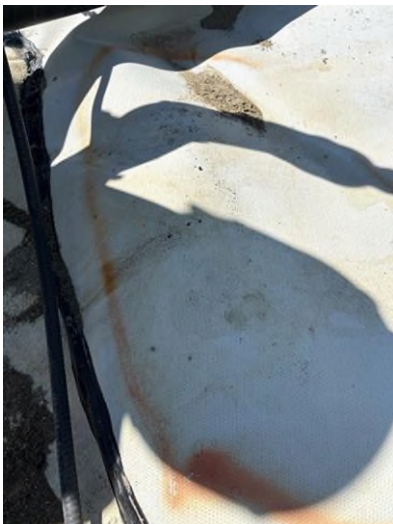
150

Debe soldarse por extrusión el pequeño orificio del revestimiento

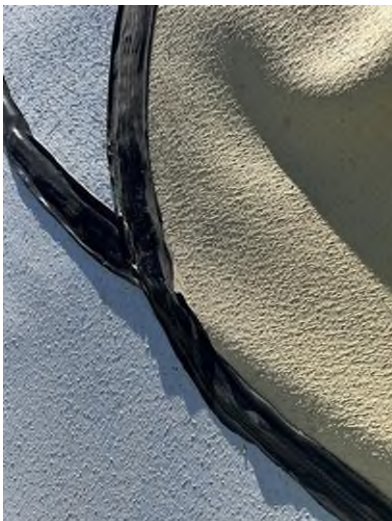
201

Pequeña separación del revestimiento en la soldadura
