**Ref.: Informe de Inspecci n Semanal de Lixiviado de Chiquita Canyon, LLC sobre el Orden de Depuraci n Estipulado (Caso No. 6177-4), Condici n 27(c)**

Conforme a la Condici n 27(c) de la Orden de Depuraci n Estipulado en el Distrito de gesti n de la Calidad del Aire de la Costa Sur en el Caso No. 6177-4, (la "Orden") Chiquita Canyon, LLC ("Chiquita") adjunta una compilaci n de registros de inspecciones de filtraci n de lixiviados que se realizan dos veces al d a, durante el per odo transcurrido del 23 de marzo de 2026 al 29 de marzo de 2026.

# 4050 - Inspección de Filtraciones/Acumulaciones de Lixiviados de Chiquita

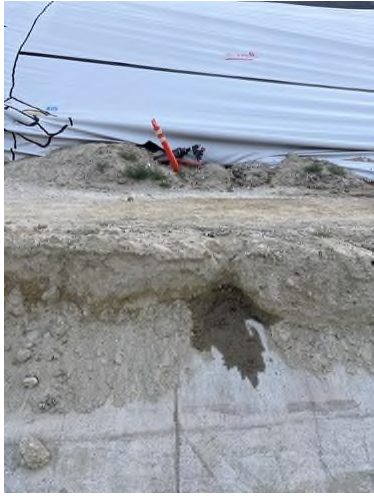
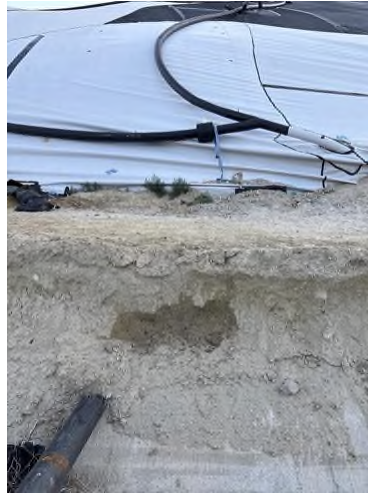
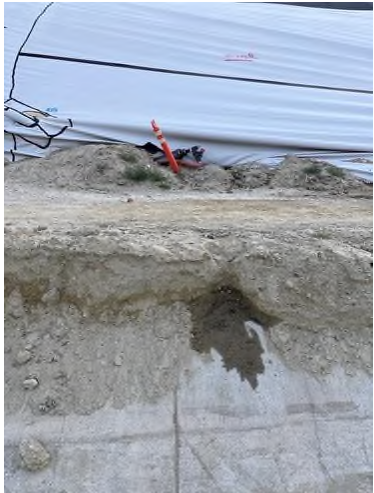
Durante esta semana, se observaron filtraciones de lixiviados en el Vertedero de Chiquita Canyon (el "Vertedero") en la cuadr cula 207. La primera filtraci n se observ  inicialmente el 23 de marzo de 2026 aproximadamente a las 6:55 a.m. en la cuadr cula 207. La ubicaci n exacta de esta filtraci n se encuentra en los mapas incluidos en el adjunto. Ingres  aproximadamente 1/2 gal n de lixiviados al canal de aguas pluviales, pero no lleg  a ninguna de las cuencas de sedimentaci n. Chiquita agreg  tierra nueva al  rea afectada para cubrir y contener la filtraci n, aproximadamente a las 2 p.m. Chiquita despu s coloc  bolsas de arena en el borde del canal de aguas pluviales para evitar que ingresen m s l quidos al canal. Despu s se cubri  el  rea con cubierta de geomembrana para minimizar una potencial exposici n a la atm sfera. La extensi n del  rea impactada fue variable, entre aproximadamente dos y tres pies cuadrados. La saturaci n del suelo vari  de "Saturado" a "Semiseco". El olor fluctu  entre "Olor Muy Suave" a "Olor Suave" y "Sin Olor". Chiquita contin a monitoreando esta zona.

10 horas

6-10 galones

3 pies cuadrados

1 - Se Detectó Un Olor Muy Suave

Saturado

Sí

Se supervisó la filtración para asegurarnos de que no se propague ni se acumule.

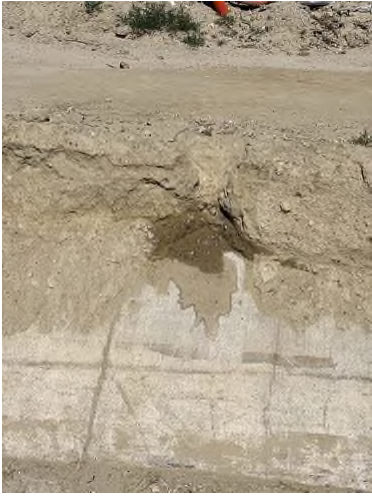
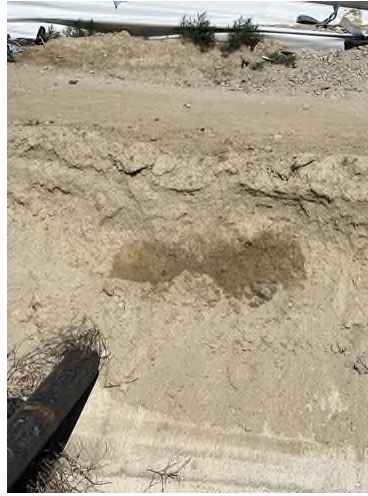
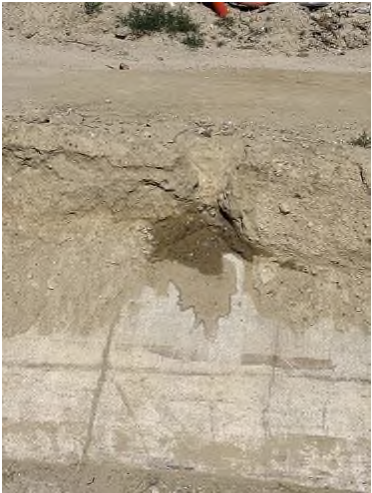
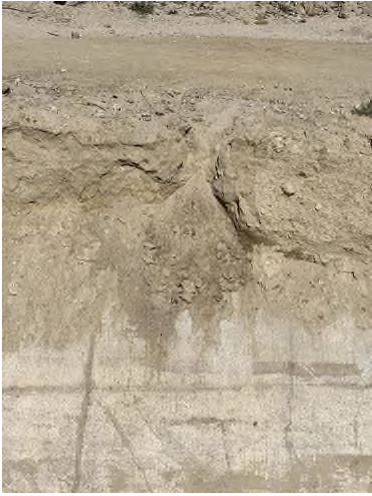
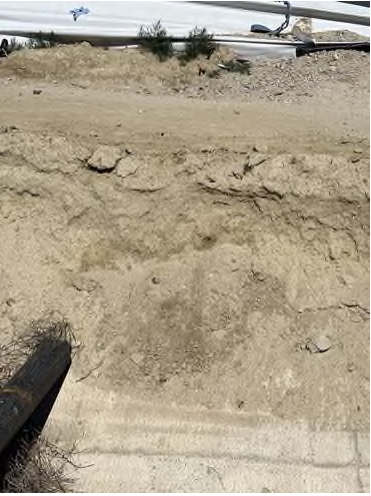
17 horas

1-5 galones

3 pies cuadrados

1 - Se Detectó Un Olor Muy Suave

Semiseco

Sí

Se agregó tierra para cubrir la filtración y limitar la exposición a la atmósfera.

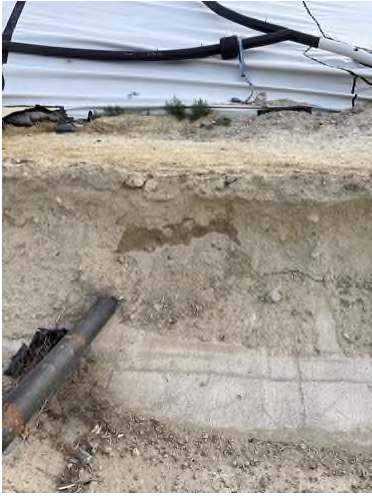
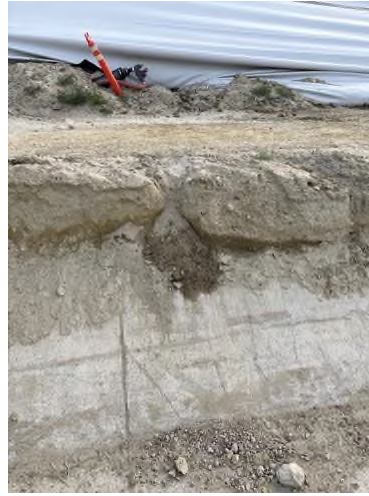
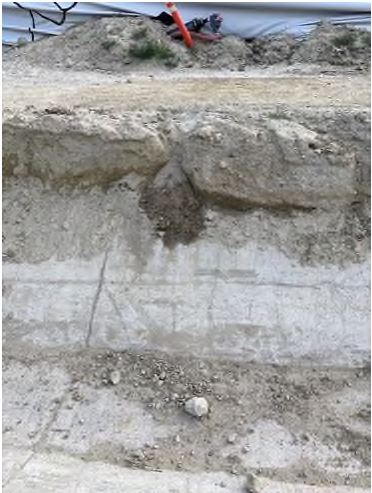
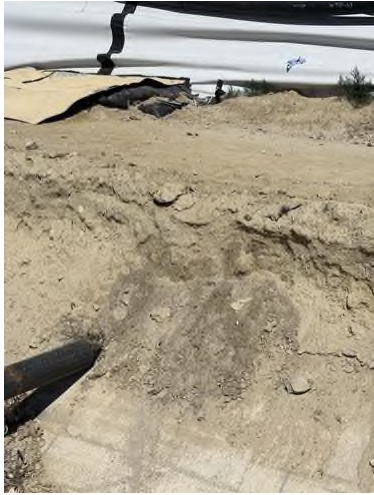
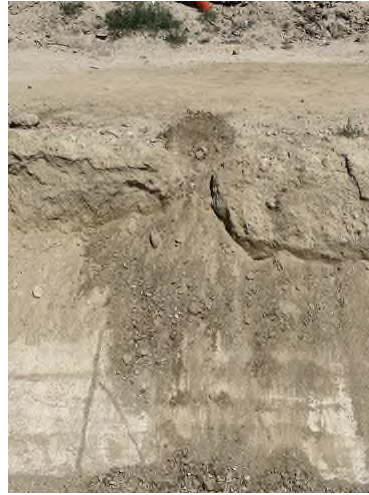
34 horas

1-5 galones

3 pies cuadrados

2 - Se Detectó Un Olor Suave

Saturado

Sí

Se agregó tierra para cubrir la filtración y limitar la exposición a la atmósfera.

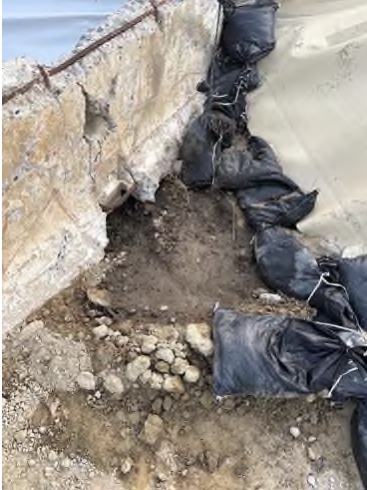
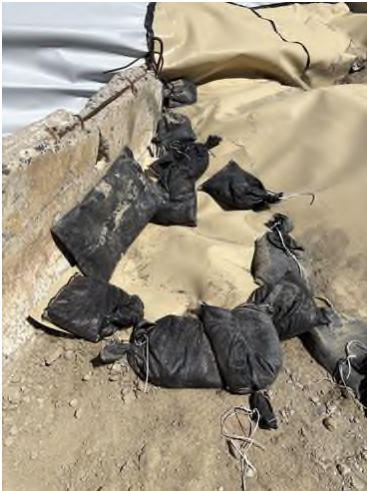
La segunda filtraci n relacionada se observ  el 24 de marzo de 2026 aproximadamente a las 7:30 a.m. en la cuadr cula 207. La ubicaci n exacta de esta filtraci n se encuentra en los mapas incluidos en el adjunto. El l quido de esta filtraci n no lleg  al canal de aguas pluviales ni a la cuenca de sedimentaci n. Al ser descubierto, Chiquita cubri  el  rea con revestimiento y agreg  bolsas de arena para minimizar una potencial exposici n a la atm sfera. Este trabajo se complet  aproximadamente a la 1:20 p.m. La cantidad total de lixiviados recogidos de esta filtraci n fue de cuatro a cinco galones. La extensi n del  rea impactada fue de aproximadamente cinco pies cuadrados. La saturaci n del suelo fue "Saturado" y la intensidad del olor fue "Moderada". Chiquita contin a monitoreando esta zona.

8 horas

1-5 galones

5 pies cuadrados

3 - Olor Moderado

Saturado

No

Se cubrió el área con revestimiento y se colocaron bolsas de arena para limitar la exposición a la atmósfera. Se está supervisando el área y se está aspirando periódicamente para evitar estancamientos.

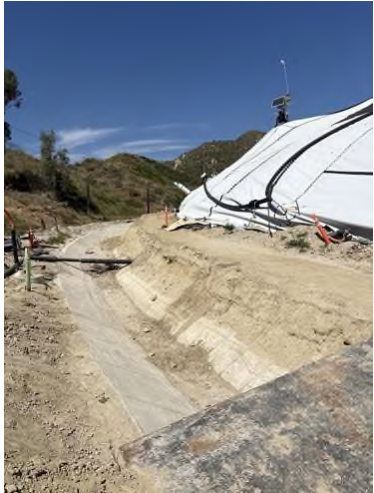
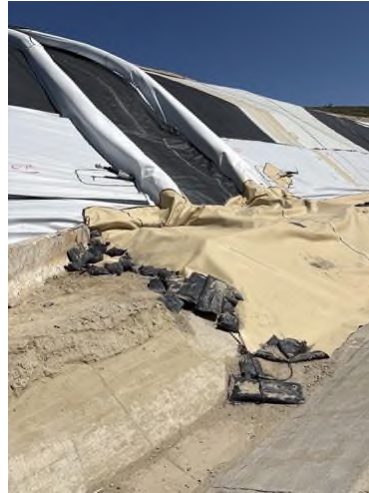
Calle perimetral del lado oeste. Las filtraciones observadas esta mañana no se observaron durante esta inspección.

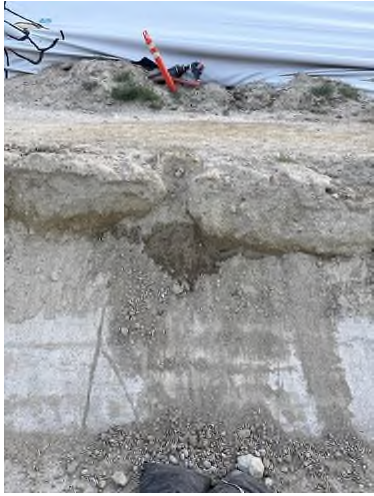
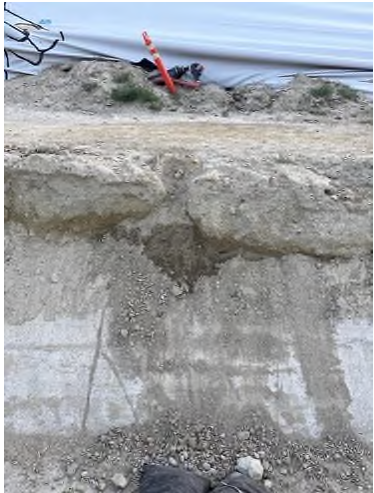
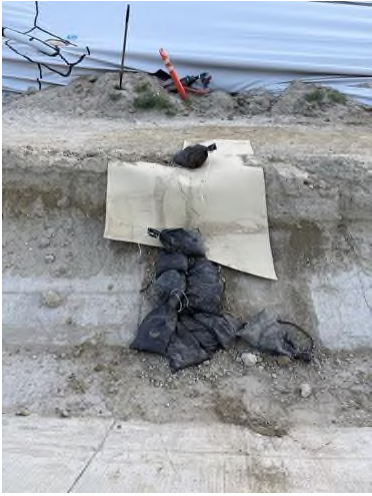
10 horas

1-5 galones

2 pies cuadrados

0 - No Se Detectó Olor

Semiseco

Sí

Se colocaron bolsas de arena sobre el borde del canal y se agregó tierra para cubrir y contener la filtración. Se agregó una cubierta geosintética para minimizar la exposición a la atmósfera.

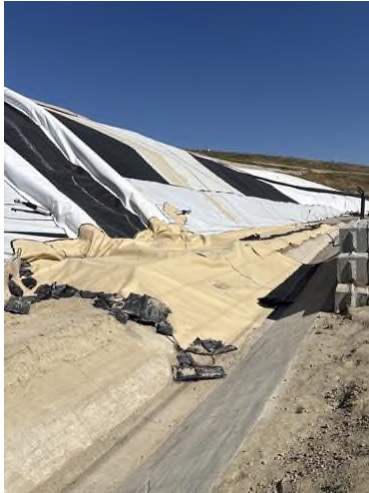
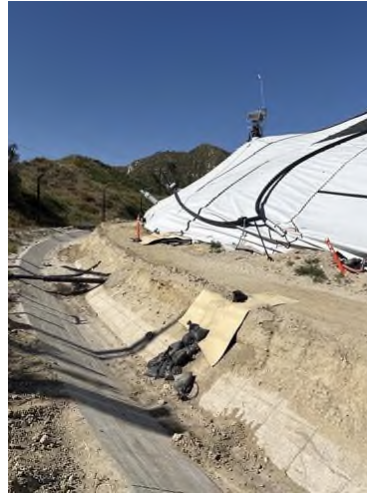
Calle perimetral del lado oeste. No se observó ninguna de las filtraciones que ocurrieron en esta área al momento de esta inspección. El área continúa siendo monitoreada y se está aspirando para quitar los lixiviados, según la necesidad, para evitar acumulaciones.

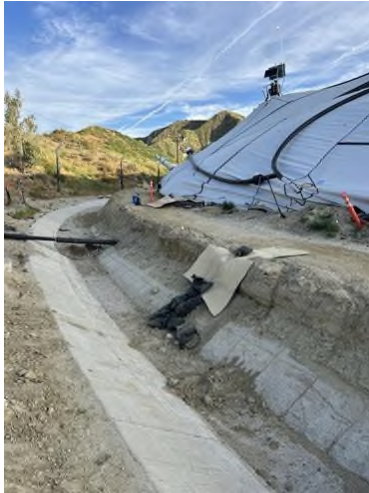
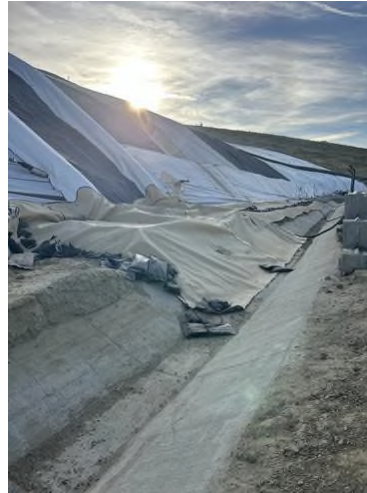
Calle perimetral del lado oeste.  
No se observó ninguna de las filtraciones que ocurrieron en esta área al momento de esta inspección. Se continúa monitoreando y aspirando el área según la necesidad, para evitar acumulaciones

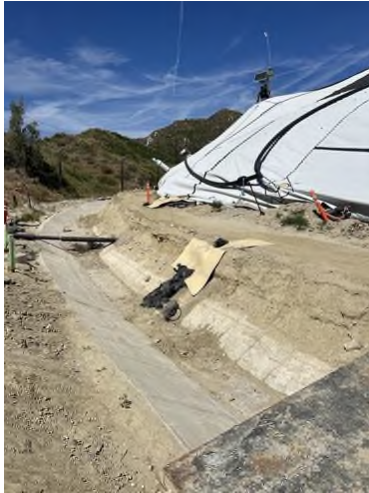
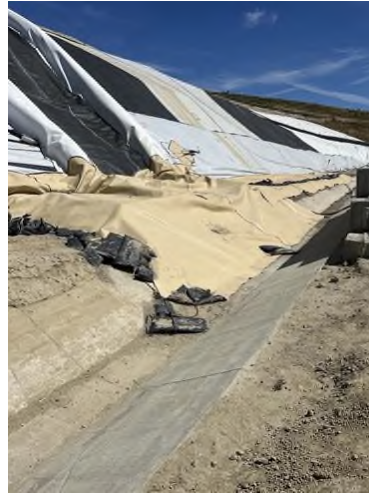
Calle perimetral del lado oeste.  
No se observó ninguna de las filtraciones que ocurrieron en esta área al momento de esta inspección. Se continúa monitoreando y aspirando el área según la necesidad, para evitar acumulaciones

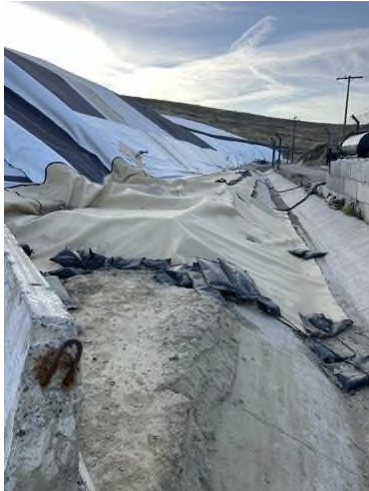
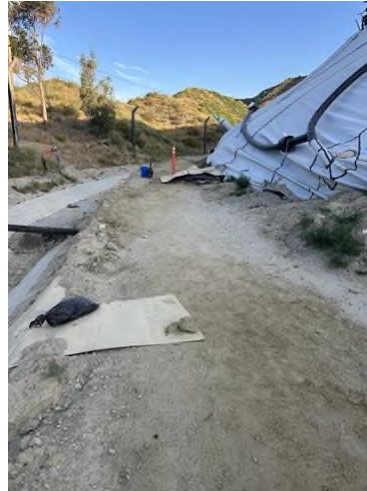
Calle perimetral del lado oeste. No se observó ninguna de las filtraciones que ocurrieron en esta área al momento de esta inspección. El área continúa siendo monitoreada y se está aspirando para quitar los lixiviados, según la necesidad, para evitar acumulaciones

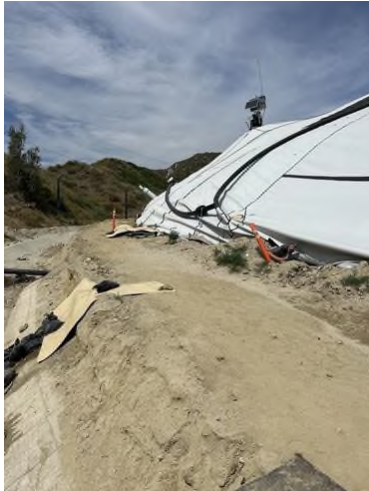
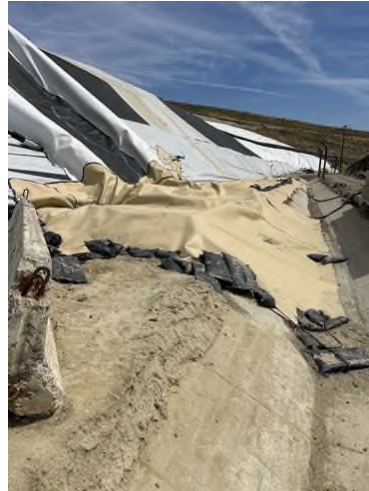
Calle perimetral del lado oeste.  
No se observó ninguna de las filtraciones que ocurrieron en esta área al momento de esta inspección. El área continúa siendo monitoreada y se está aspirando para quitar los lixiviados, según la necesidad, para evitar acumulaciones

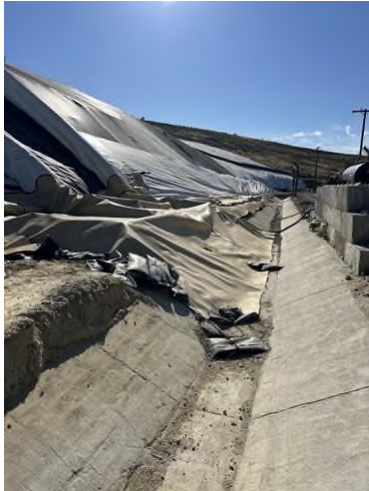
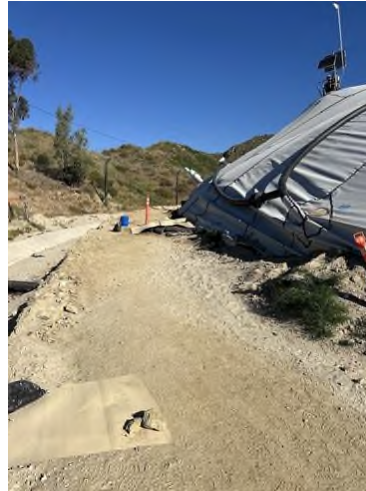
Calle perimetral del lado oeste. No se observó ninguna de las filtraciones que ocurrieron en esta área al momento de esta inspección. El área continúa siendo monitoreada y se está aspirando para quitar los lixiviados, según la necesidad, para evitar acumulaciones

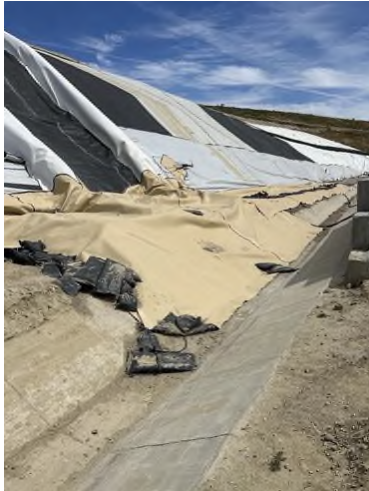
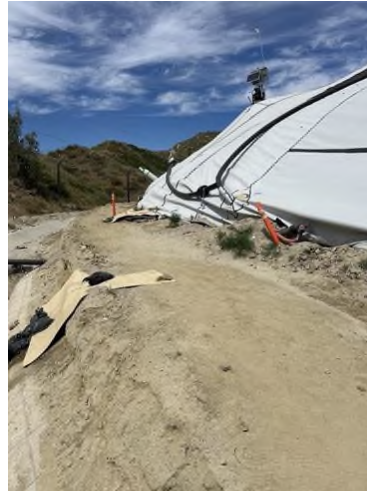
Calle perimetral del lado oeste. No se observó ninguna de las filtraciones que ocurrieron en esta área al momento de esta inspección. El área continúa siendo monitoreada y se está aspirando para quitar los lixiviados, según la necesidad, para evitar acumulaciones

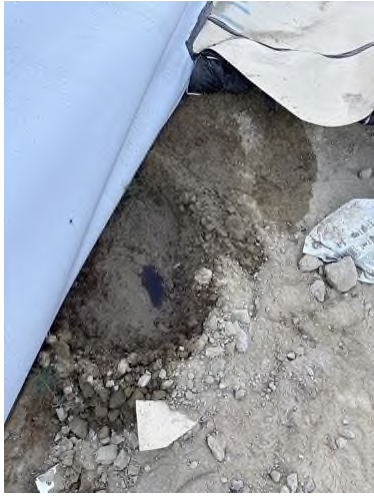
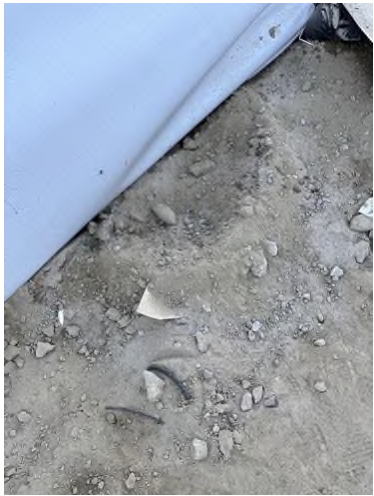
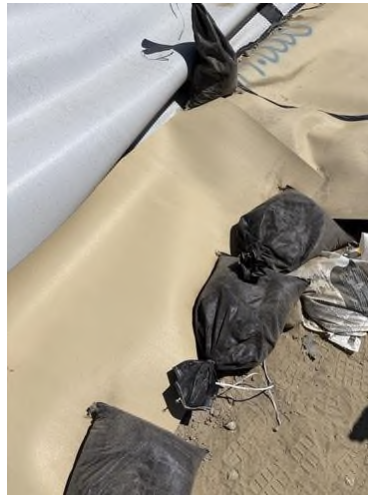
Se observó una tercera filtración relacionada el 29 de marzo de 2026 aproximadamente a las 7:17 a.m. en la cuadrícula 207. La ubicación exacta de esta filtración se encuentra en los mapas incluidos en el adjunto. El líquido de esta filtración no llegó al canal de aguas pluviales ni a la cuenca de sedimentación. Al ser descubierto, Chiquita instaló un terraplén y agregó tierra nueva para cubrir y contener la filtración. Chiquita después cubrió el área con revestimiento para minimizar una potencial exposición a la atmósfera. Este trabajo se completó aproximadamente a las 8:30 a.m. La cantidad total de lixiviados recogidos de esta filtración fue de un galón. La extensión del área impactada fue de aproximadamente seis pies cuadrados. La intensidad del olor fue "Muy Leve". La saturación del suelo fue "Líquido Libre Estancado". Chiquita continúa monitoreando esta zona.

15 horas

1-5 galones

6 pies cuadrados

1 - Se Detectó Un Olor Muy Suave

Líquido libre estancado

No

Se creó un terraplén y se agregó tierra nueva para cubrir y contener la filtración. Se cubrió el área con revestimiento para evitar la exposición a la atmósfera.

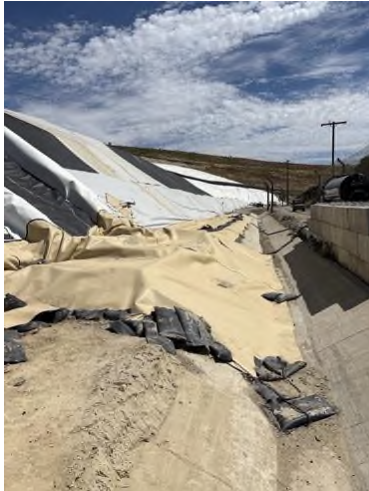
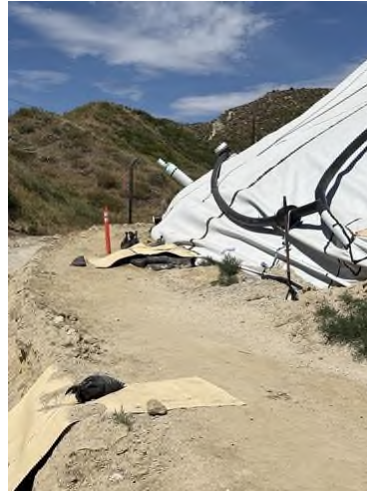
Calle perimetral del lado oeste. No se observó ninguna de las filtraciones que ocurrieron en esta área al momento de esta inspección. El área continúa siendo monitoreada y se está aspirando para quitar los lixiviados, según la necesidad, para evitar acumulaciones.
