Ref.: Informe Semanal de Chiquita Canyon, LLC sobre la Documentación y el Seguimiento de Problemas con las Cubiertas

4050 - Seguimiento de Fisuras y Grietas por Tensión en la Zona de Reacción de Chiquita

4050 - Inspección de Cubiertas Geosintéticas

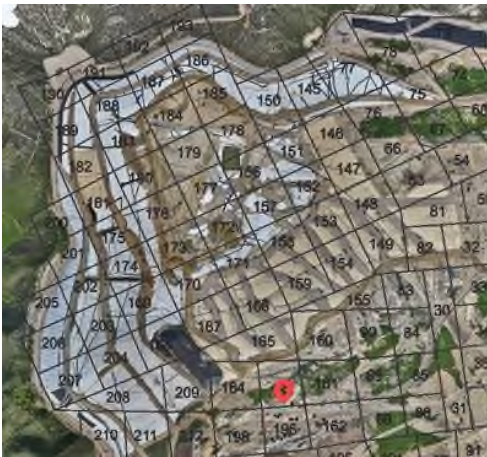
163

Utilizando la imagen adjunta, anote todas las áreas en las que los inspectores identificaron una fisura o grieta por tensión.

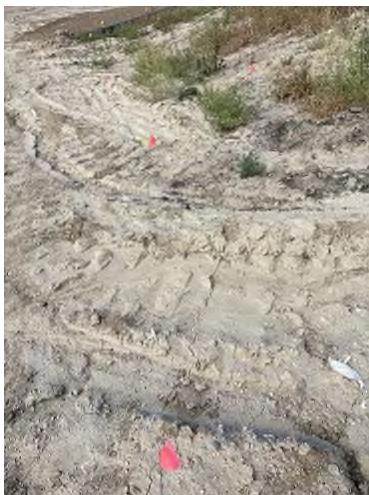
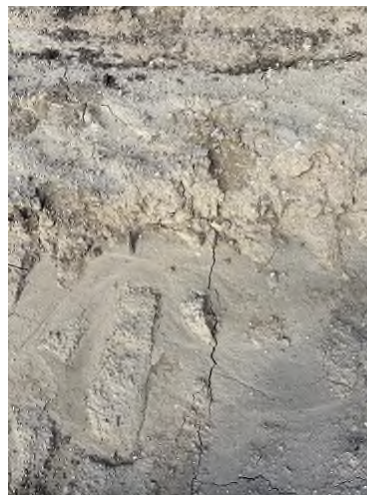
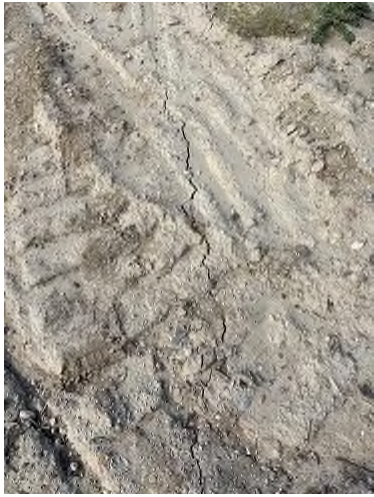
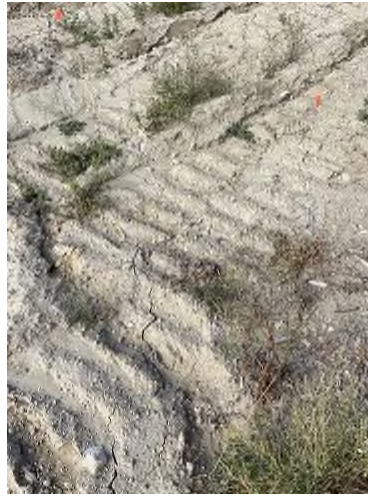
Imagen de la Fisura/Grieta por Tensión

8 pies x 35 pies

Pequeña 0.5-2" de ancho

Extra Pequeña <0.5" de alto

Noreste a Sudoeste

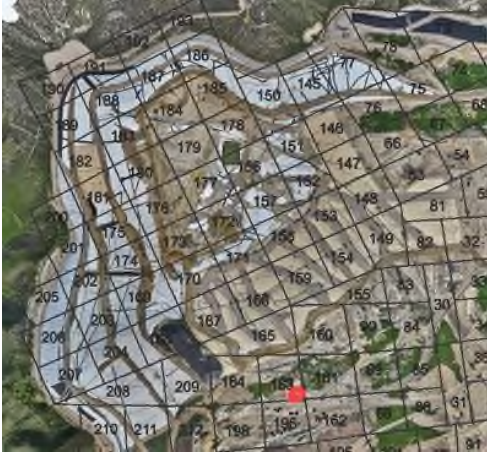
163

Utilizando la imagen adjunta, anote todas las áreas en las que los inspectores identificaron una fisura o grieta por tensión.

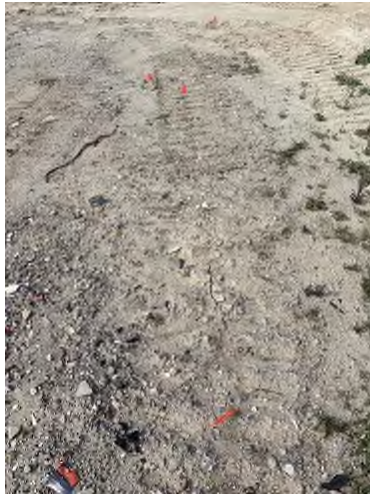
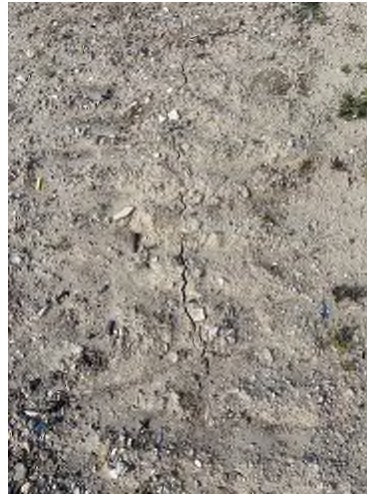
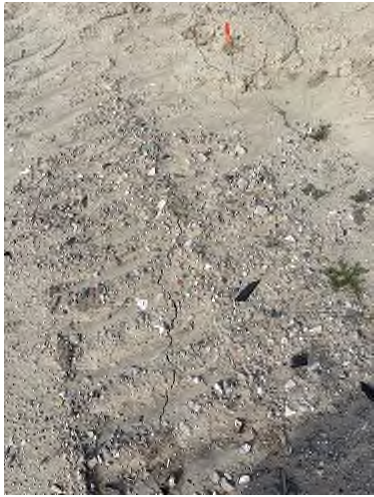
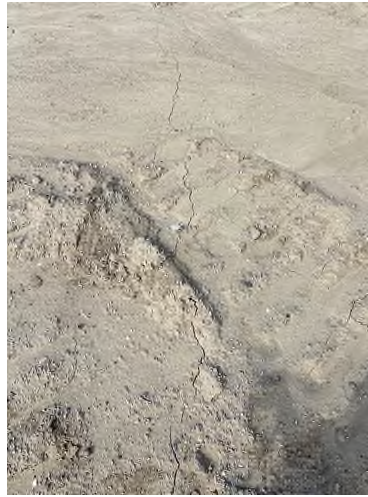
Imagen de la Fisura/Grieta por Tensión

2 pies x 30 pies

Extra Pequeña <0.5 de ancho

Extra Pequeña <0.5" de alto

Noreste a Sudoeste

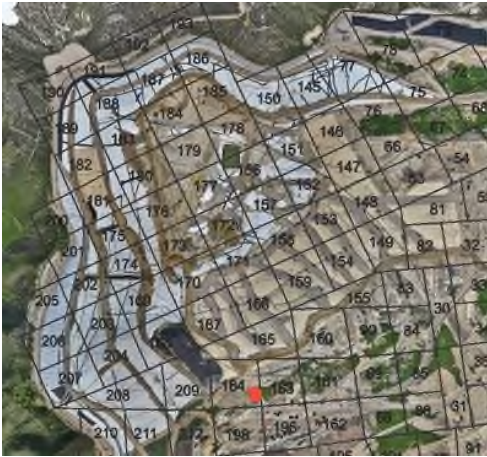
164

Utilizando la imagen adjunta, anote todas las áreas en las que los inspectores identificaron una fisura o grieta por tensión.

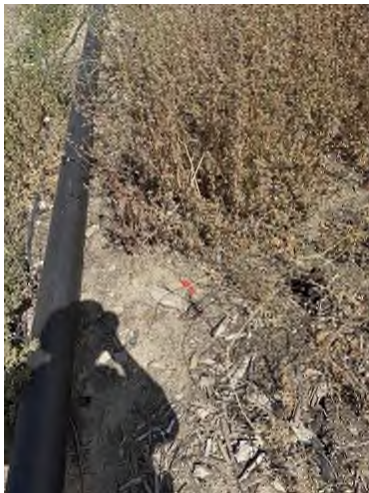
Foto 1

Imagen de la Fisura/Grieta por Tensión

1 pie

Compensación Horizontal (ancho)	Extra Pequeña <0.5 de ancho
Compensación Vertical (alto)	Extra Pequeña <0.5" de alto
Orientación (dirección)	Noroeste a Sudeste
Ubicación	Castaic CA 91384 Estados Unidos (34.432216752413396, -118.64826043605439)

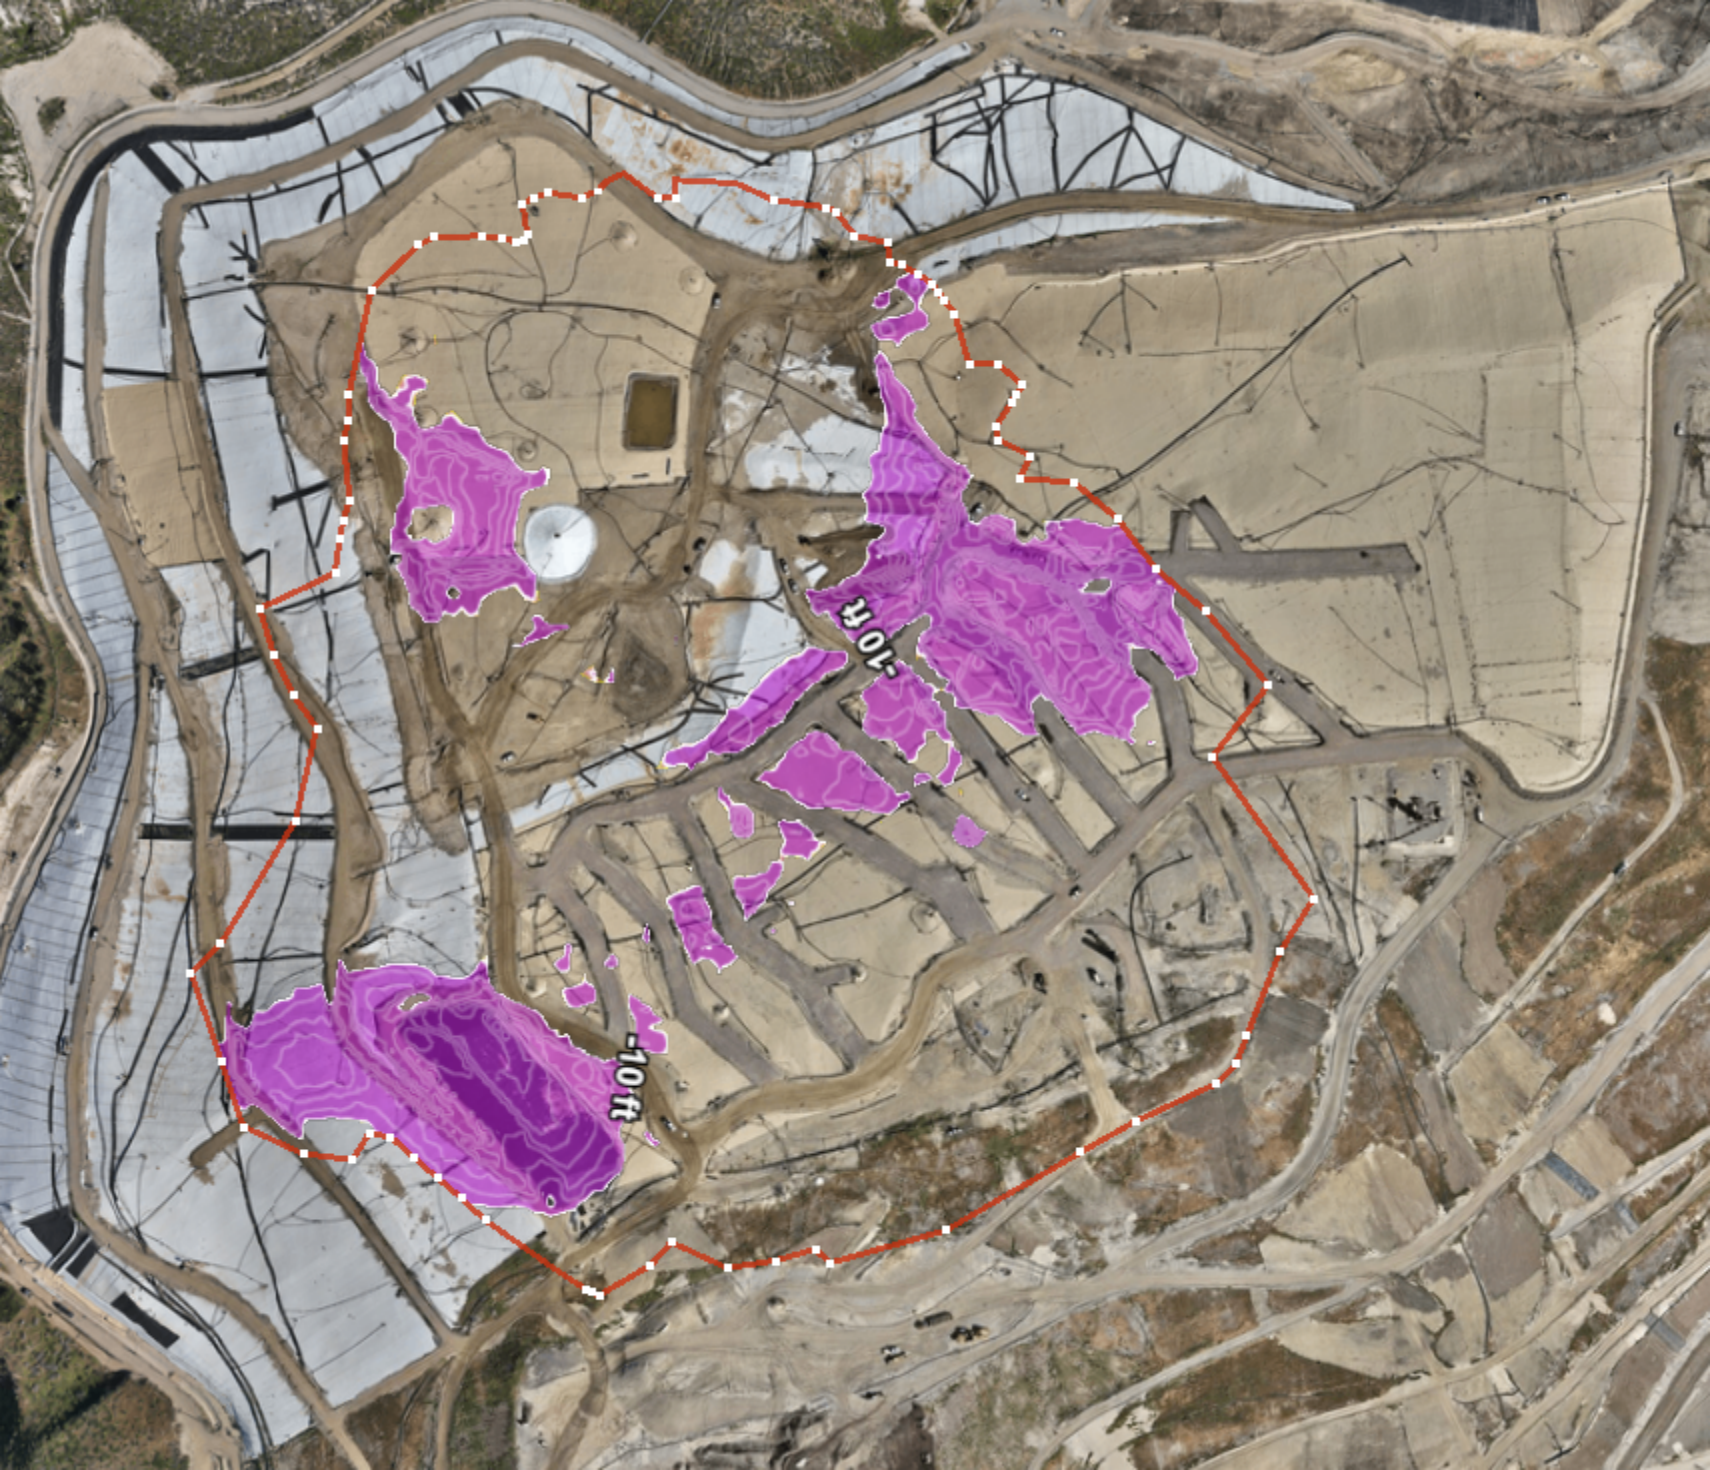
Settlement area between 3/11/2025 and 3/11/2026, submitted on 3/17/2026 and produced here again for comparison.

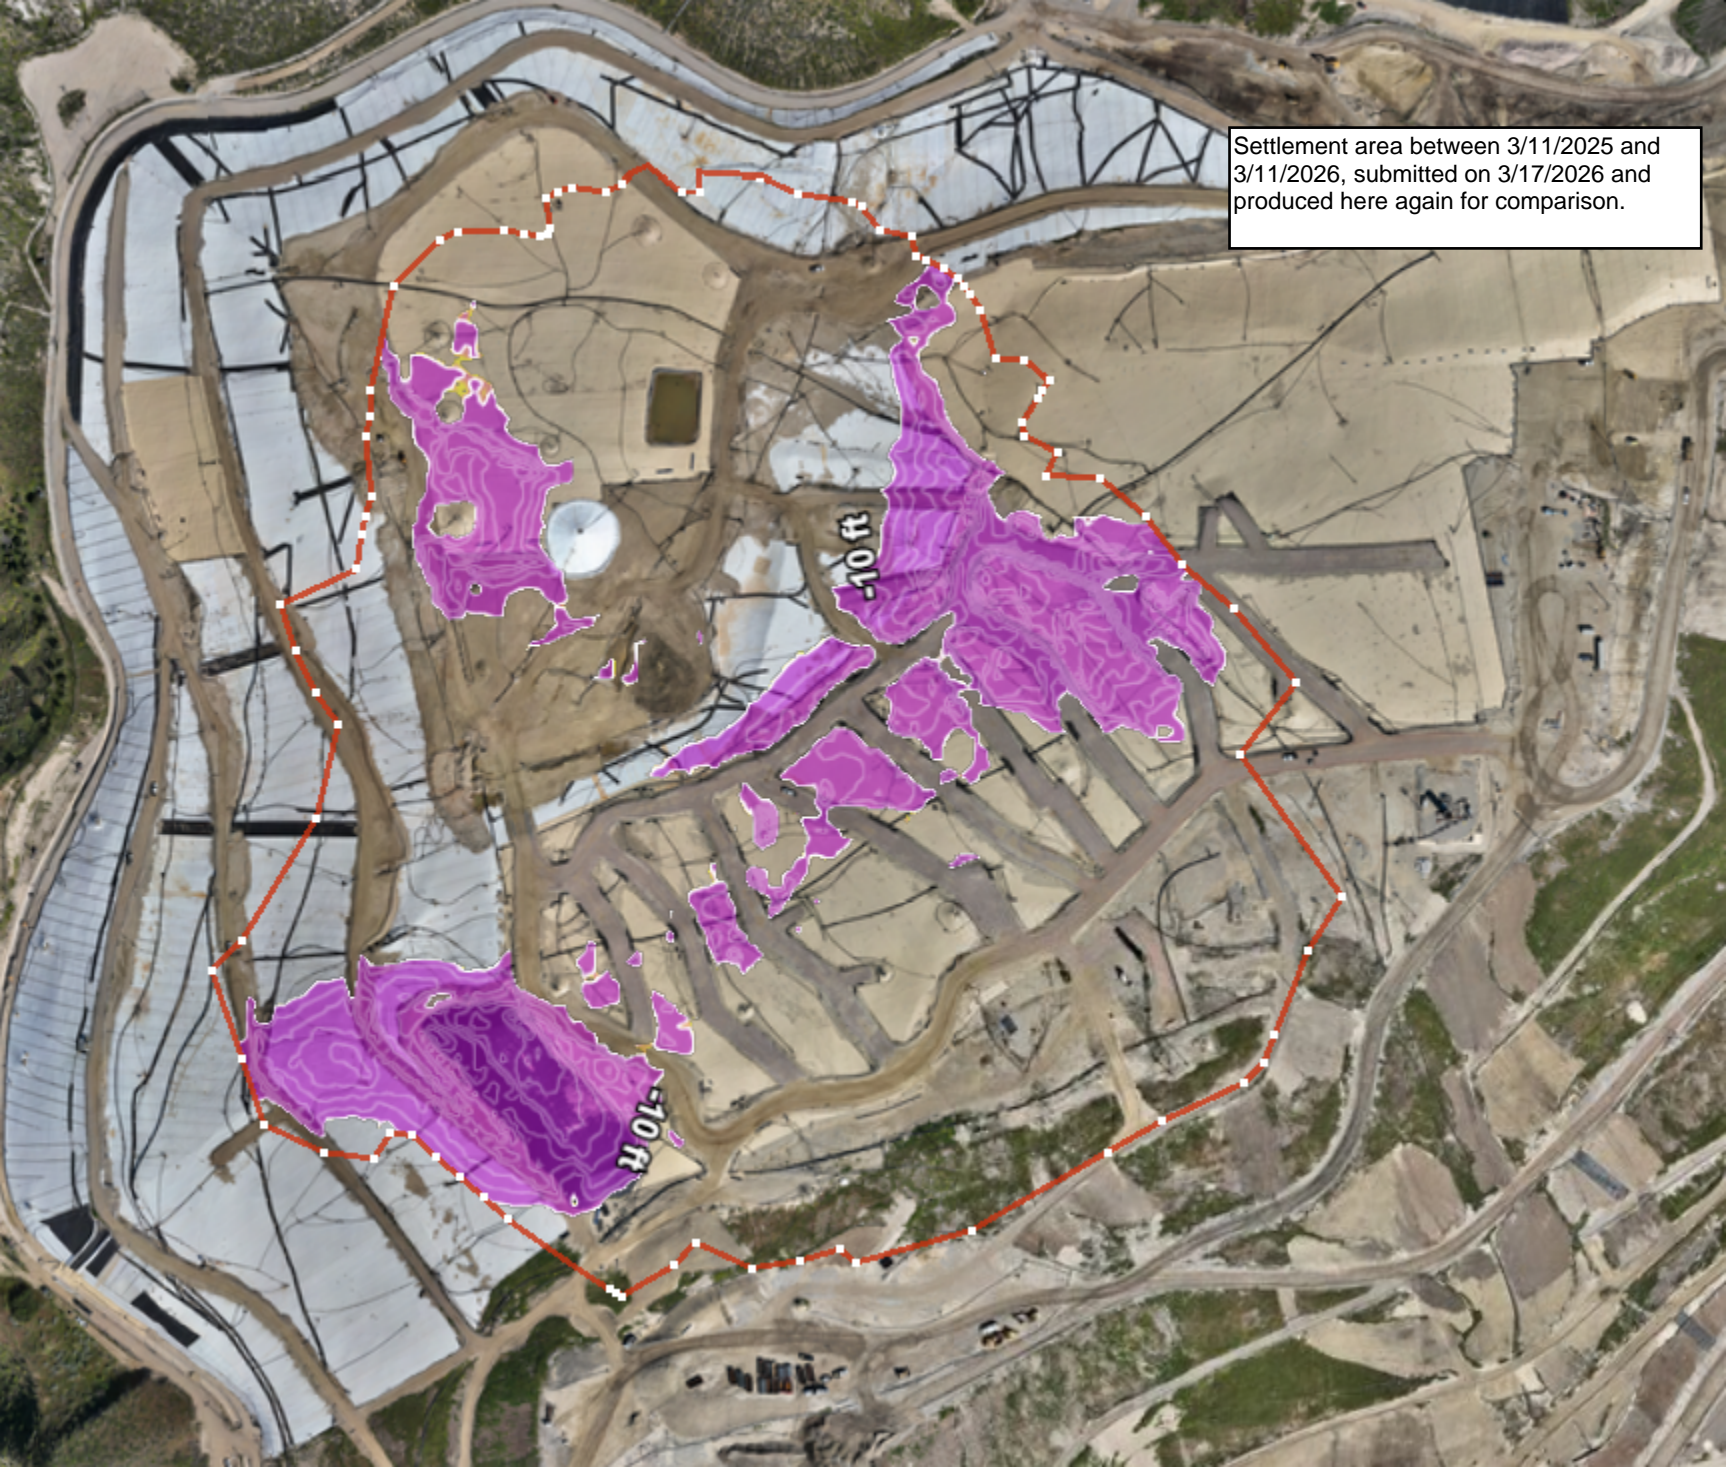
- El mapa muestra el área entre el 26/3/2025 y el 25/3/2026 donde cambiaron las pendientes más de 10 pies. Un índice de estrés de MSW típico es de un 3% por año - para un vertedero con una columna de desechos de 300 pies, sería de 9 pies por año.

- Durante operaciones normales en el sitio antes del cierre, se mantuvieron grandes pilas de materiales de piedra que a veces se movían cuando las necesitaban otras operaciones. Las áreas utilizadas para estas pilas de materiales fueron al sur y al este de la zona delimitada. No hay forma de diferenciar entre asentamiento y movimientos de acopios.
