Ref.: Informe de Inspecci n Semanal de Lixiviado de Chiquita Canyon, LLC sobre el Orden de Depuraci n Estipulado (Caso No. 6177-4), Condici n 27(c)

Adjunto: Registros de Inspecciones de Lixiviados del 30 de marzo al 5 de abril de 2026

4050 - Acumulaciones de Lixiviados de Chiquita/ Inspección de Filtraciones

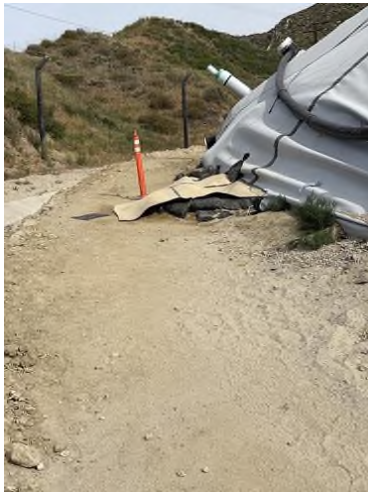
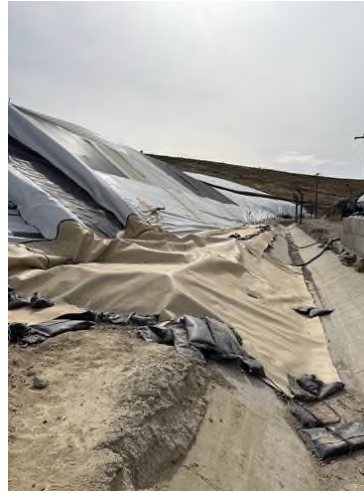
Calle perimetral del lado oeste. No se observó ninguna de las filtraciones que ocurrieron en esta área al momento de esta inspección. El área continúa siendo monitoreada y se está aspirando para quitar los lixiviados, según la necesidad, para evitar acumulaciones

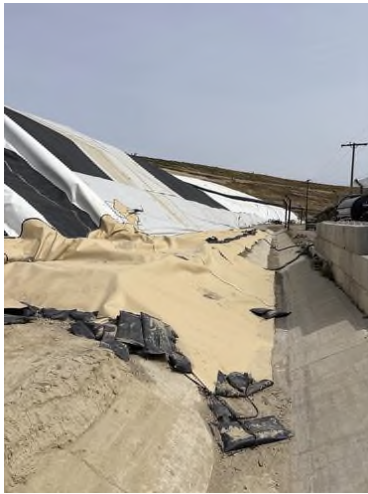
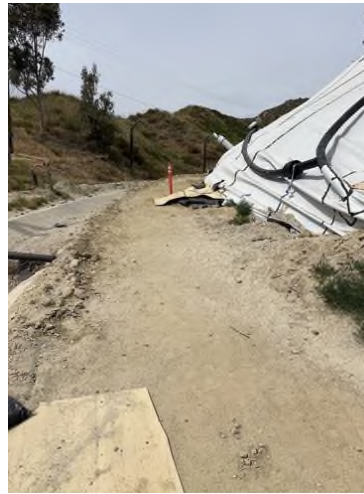
Calle perimetral del lado oeste.
No se observó ninguna de las filtraciones que ocurrieron en esta área al momento de esta inspección. El área continúa siendo monitoreada y se está aspirando para quitar los lixiviados, según la necesidad, para evitar acumulaciones.

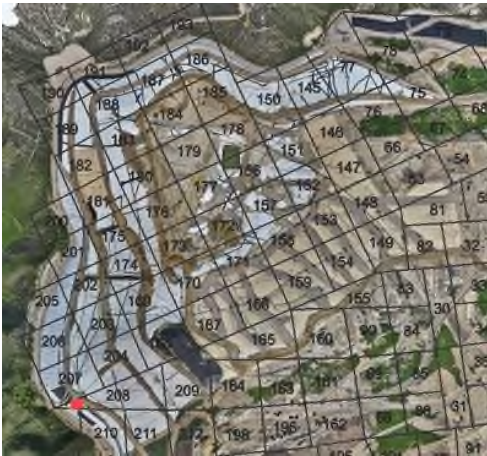
208

Fue observada inicialmente por un contratista a las 5:20 am

10 pies cuadrados

Los lixiviados no llegaron al suelo y no provenían activamente de la soldadura con fallas. Estaba "semiseco" en el revestimiento cuando se realizó la observación.

Se volvió a soldar la soldadura que presentó fallas en el revestimiento.
Por cuestiones de seguridad, no pudieron limpiarse los lixiviados para quitarlos del revestimiento.

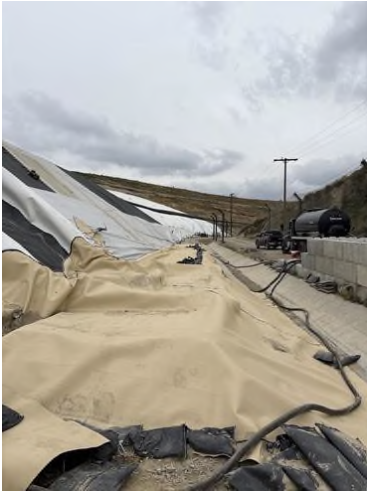
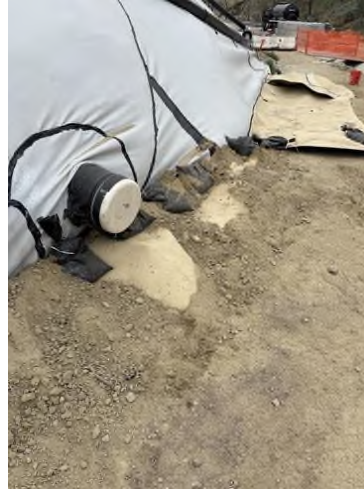
Calle perimetral del lado oeste . Se observó una filtración en la cuadrícula 207 después de la inspección de la mañana, que se corrigió. No se observó ni esta filtración ni ninguna de las otras filtraciones de esta zona durante esta inspección. El área continúa siendo monitoreada y se están aspirando los lixiviados, según la necesidad, para evitar acumulaciones.

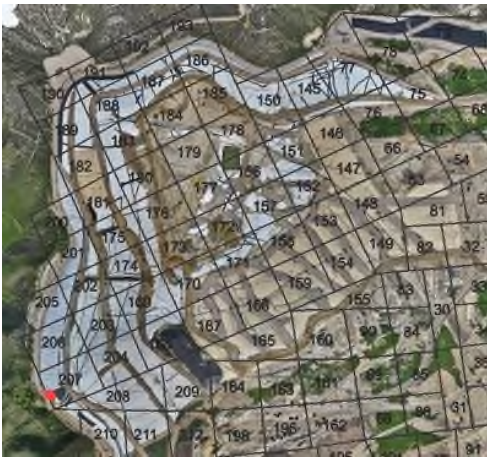
207

12 horas

6-10 galones

45 pies cuadrados

4 - Olor Fuerte

Líquido libre estancado

Se creó un terraplén con bolsas de arena y tierra para contener los lixiviados. Se aspiró el líquido para quitarlo periódicamente a medida que se iba acumulando. Se está previendo realizar un arreglo permanente que se completará para el final de la semana.

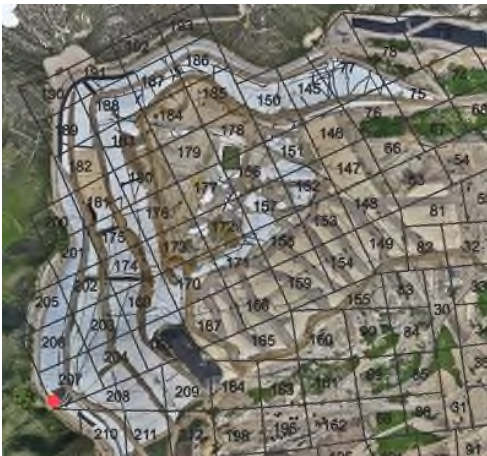
207

17 horas

45 pies cuadrados

3 - Olor Moderado

Líquido libre estancado

Previamente se había creado un terraplén con bolsas de arena y tierra para contener los lixiviados. Se aspiró el líquido para quitarlo periódicamente a medida que se iba acumulando. Se está previendo realizar una contención permanente que se completará para el final de la semana.

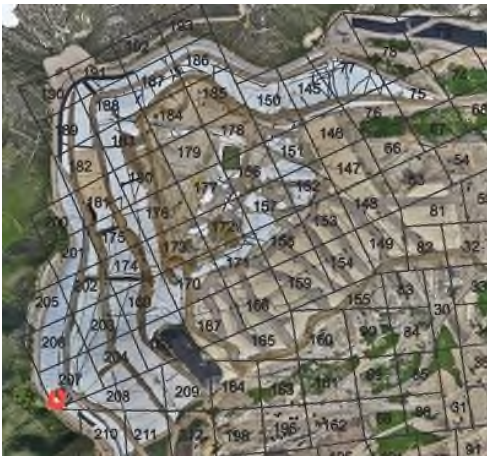
207

34 horas

45 pies cuadrados

3 - Olor Moderado

Líquido libre estancado

Se cavó una trinchera para evitar que ingresen líquidos al canal de aguas pluviales. Se colocó un revestimiento encima, se soldó por extrusión en el revestimiento existente y se colocaron bolsas de arena a lo largo de los bordes, para evitar la exposición atmosférica. Se está supervisando el área y se está aspirando cuando es necesario, para evitar acumulaciones

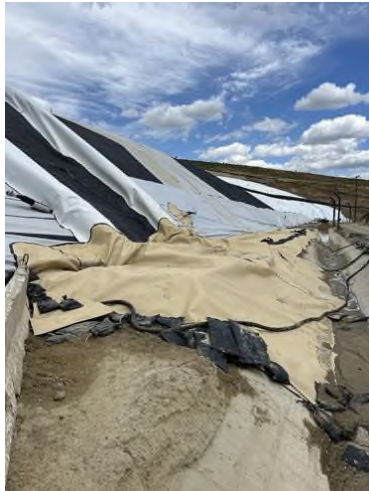
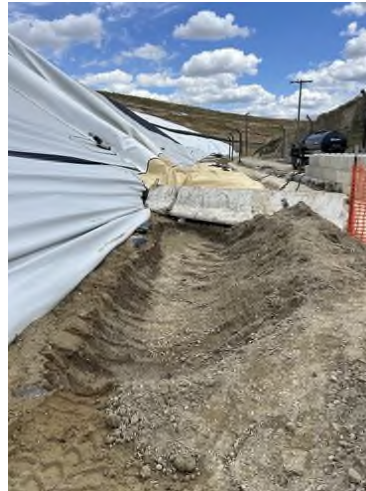
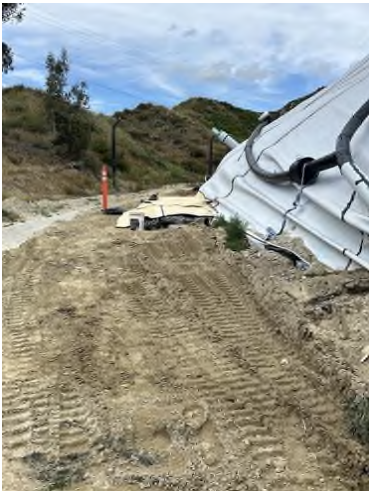
Calle perimetral del lado oeste. No se observó ninguna de las filtraciones que ocurrieron en esta área al momento de esta inspección. Se continúa monitoreando y aspirando el área según la necesidad, para evitar acumulaciones

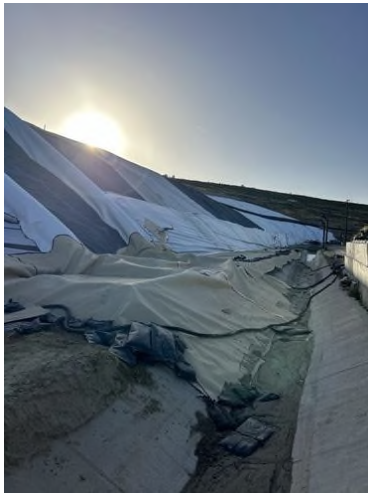
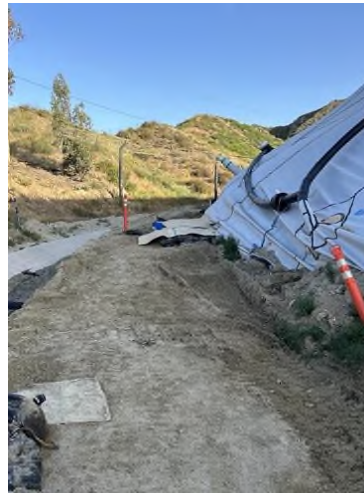
Calle perimetral del lado oeste. No se observó ninguna de las filtraciones que ocurrieron en esta área al momento de esta inspección. Se continúa monitoreando y aspirando el área según la necesidad, para evitar acumulaciones

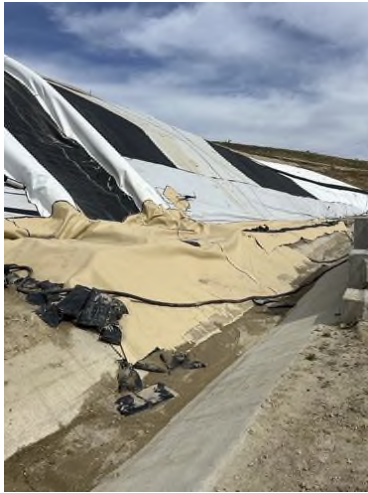
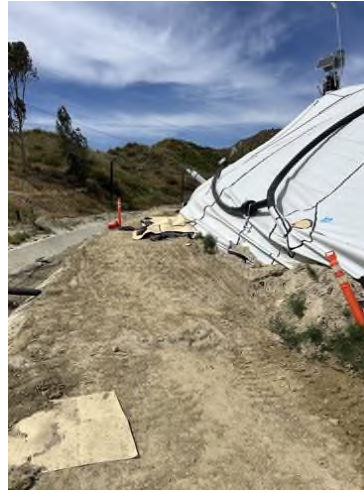
Calle perimetral del lado oeste. No se observó ninguna de las filtraciones que ocurrieron en esta área al momento de esta inspección. Se continúa monitoreando y aspirando el área según la necesidad, para evitar acumulaciones

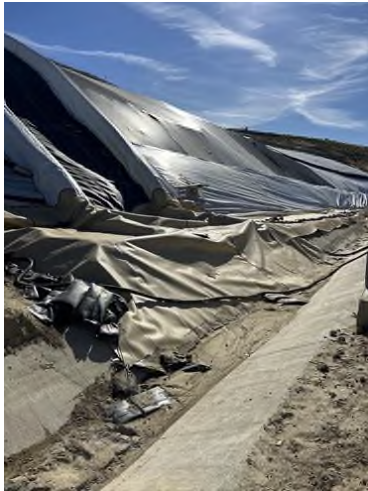
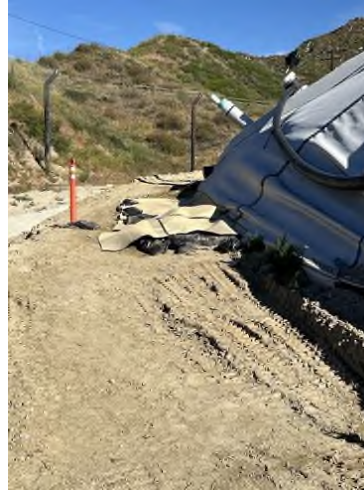
Calle perimetral del lado oeste. No se observó ninguna de las filtraciones que ocurrieron en esta área al momento de esta inspección. Se continúa monitoreando y aspirando el área según la necesidad, para evitar acumulaciones

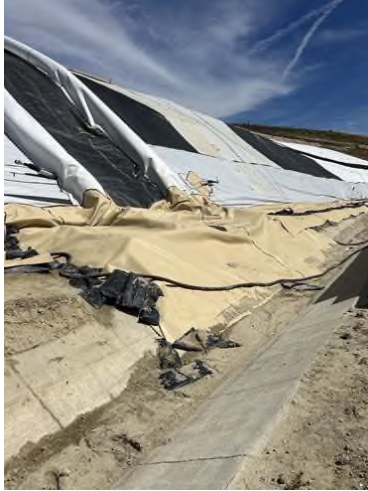
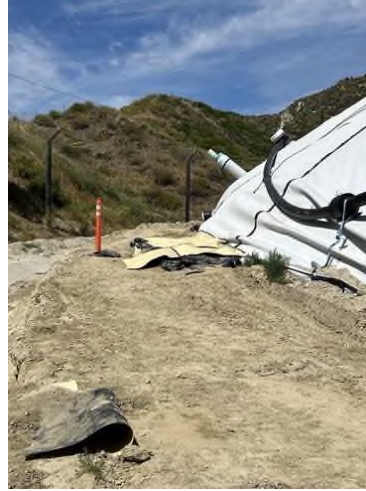
Calle perimetral del lado oeste. No se observó ninguna de las filtraciones que ocurrieron en esta área al momento de esta inspección. Se continúa monitoreando y aspirando el área según la necesidad, para evitar acumulaciones

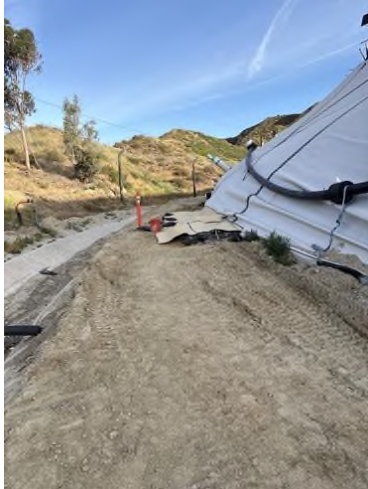
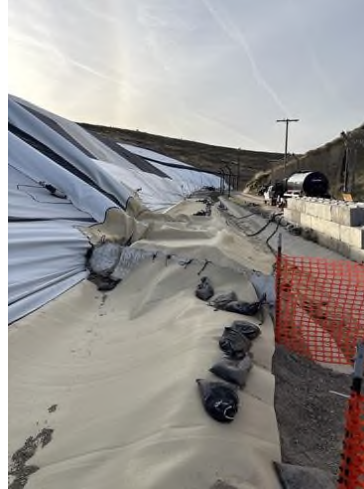
Calle perimetral del lado oeste. No se observó ninguna de las filtraciones que ocurrieron en esta área al momento de esta inspección. Se continúa monitoreando y aspirando el área según la necesidad, para evitar acumulaciones

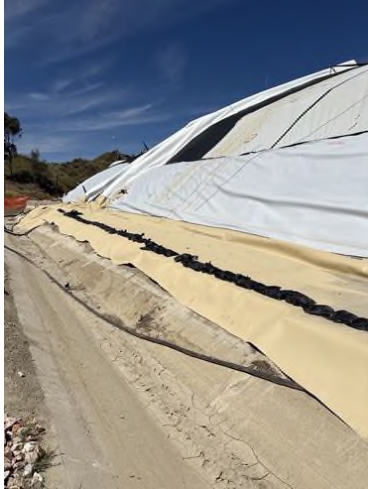
Calle perimetral del lado oeste. No se observó ninguna de las filtraciones que ocurrieron en esta área al momento de esta inspección. Se continúa monitoreando y aspirando el área según la necesidad, para evitar acumulaciones
