Ref.: Informe Semanal de Chiquita Canyon, LLC sobre la Documentación y el Seguimiento de Problemas con las Cubiertas

4050 - Seguimiento de Fisuras y Grietas por Tensión en la Zona de Reacción de Chiquita

4050 - Inspección de Cubiertas Geosintéticas

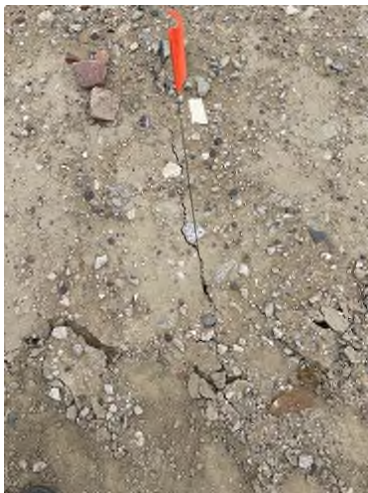
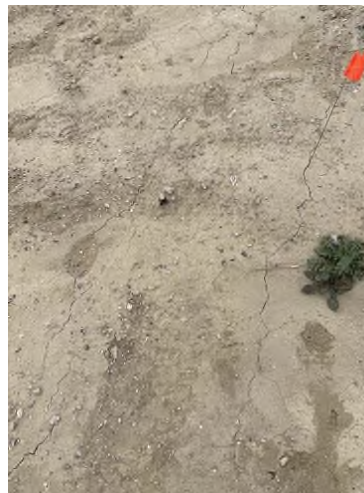
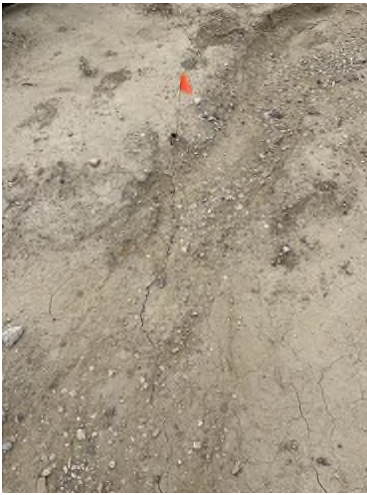
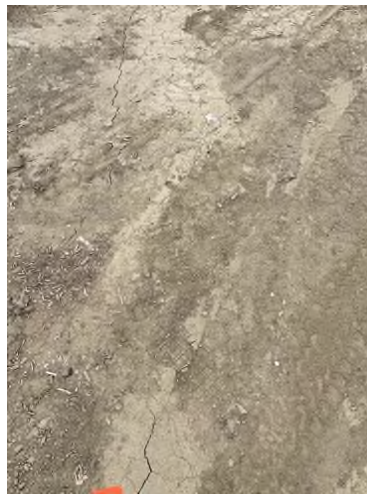
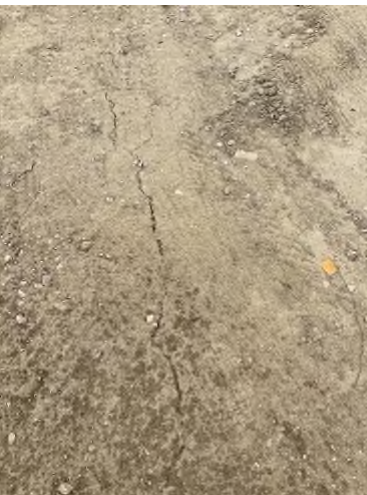
163

Se cruzó a la cuadrícula 160

175 pies x 35 pies

Ninguna grieta individual mayor a 50 pies

Compensación Horizontal (ancho)	Pequeña 0.5-2" de ancho
Compensación Vertical (alto)	Extra Pequeña <0.5" de alto
Orientación (dirección)	Norte a Sur
Ubicación	Castaic CA 91384 Estados Unidos (34.4331382681005, -118.64752784382425

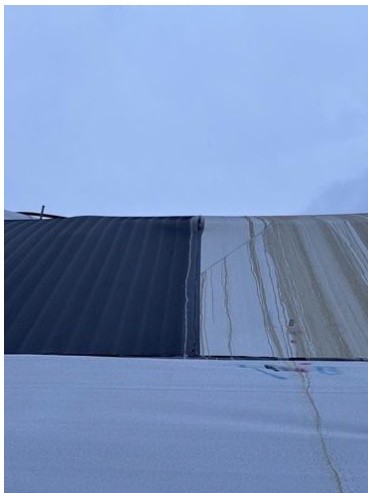
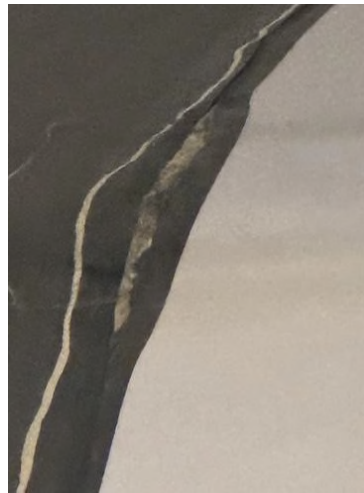
208

Desgarro en la costura del revestimiento.
Debe emparcharse/soldarse por extrusión.

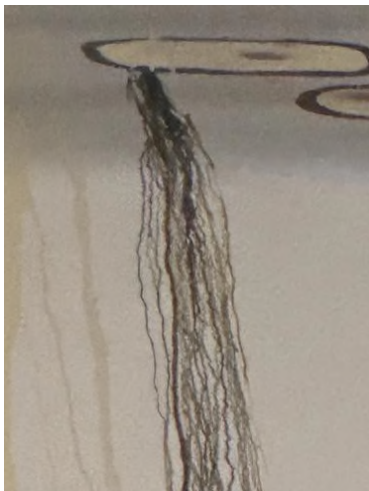
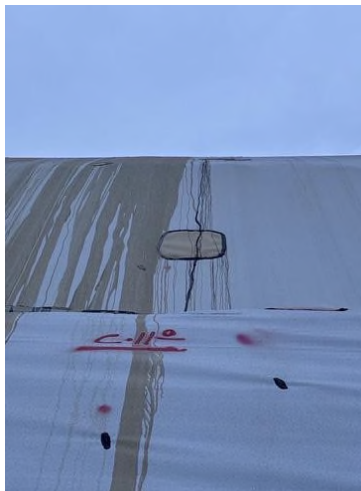
208

Falló la soldadura en un parche anterior y debe emparcharse y soldarse por extrusión.

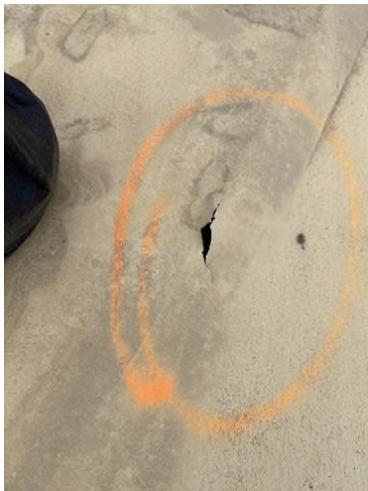
Foto 1

32

Debe emparcharse soldarse por extrusión el desgarrado del revestimiento emparcharse/soldarse por extrusión.

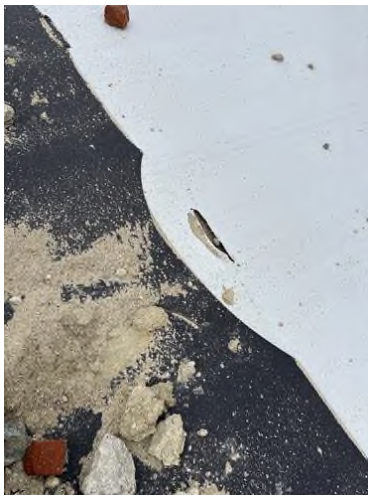
Foto 4

208

Debe emparcharse soldarse por extrusión el desgarro del revestimiento emparcharse/soldarse por extrusión.
