CHIQUITA CANYON
A Waste Connections Company

Ref.: Informe Semanal de Chiquita Canyon, LLC sobre la Documentación y el Seguimiento de Problemas con las Cubiertas, Resumen Mensual y Mapa Isopáquico Mensual

4050 - Seguimiento de Fisuras y Grietas por Tensión en la Zona de Reacción de Chiquita

**RESUMEN DEL MONITOREO DE FISURAS Y GRIETAS POR TENSION EN EL VERTEDERO DE
CHIQUITA CANYON DE MARZO DE 2026
CASTAIC, CALIFORNIA**

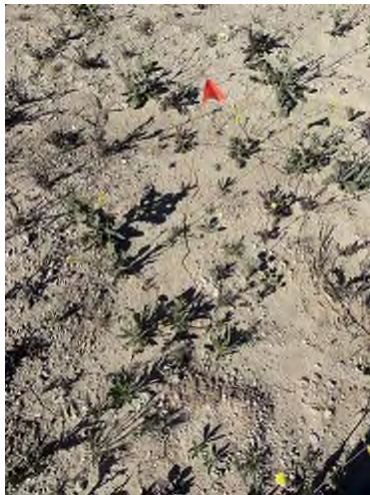
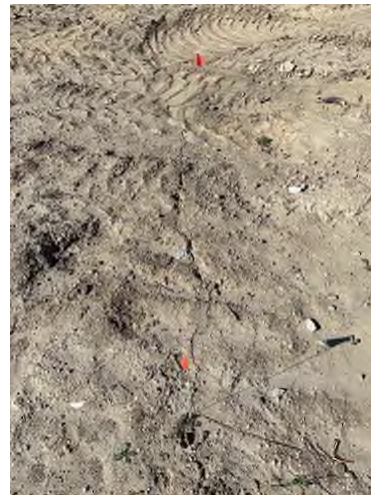
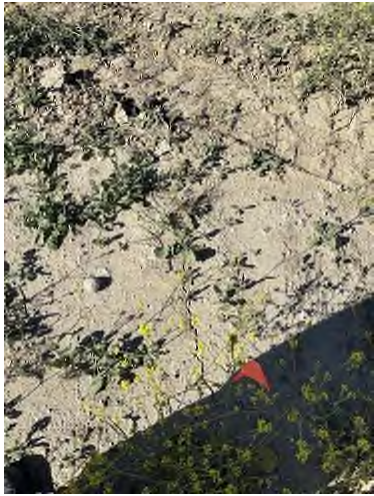
Ubicación en la Cuadrícula

160

15 pies x 40 pies

Pequeña 0.5-2" de ancho

Extra Pequeña <0.5" de alto

Noreste a Sudoeste

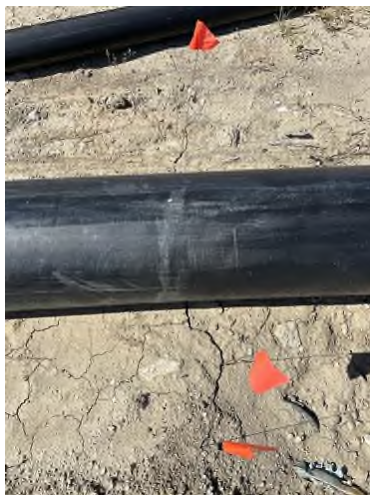
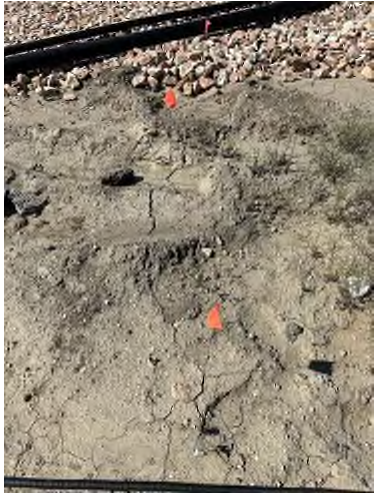
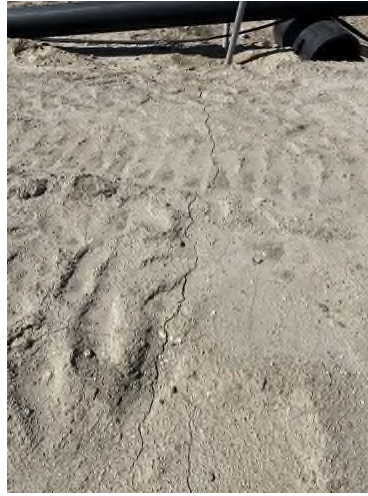
Ubicación en la Cuadrícula

90

Área de 23 pies x 25 pies

Extra Pequeña <0.5 de ancho

Extra Pequeña <0.5" de alto

Noreste a Sudoeste

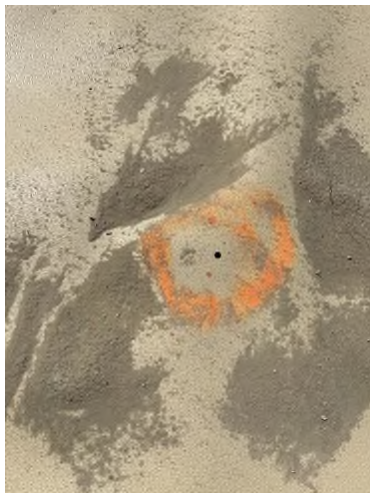
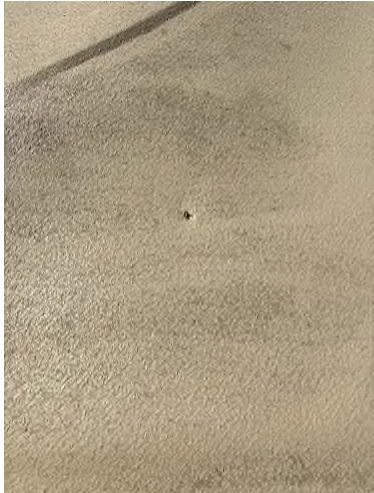
Número de Cuadrícula

185

Debieron emparcharse/soldarse por extrusión tres orificios en la proximidad cercana en el revestimiento.

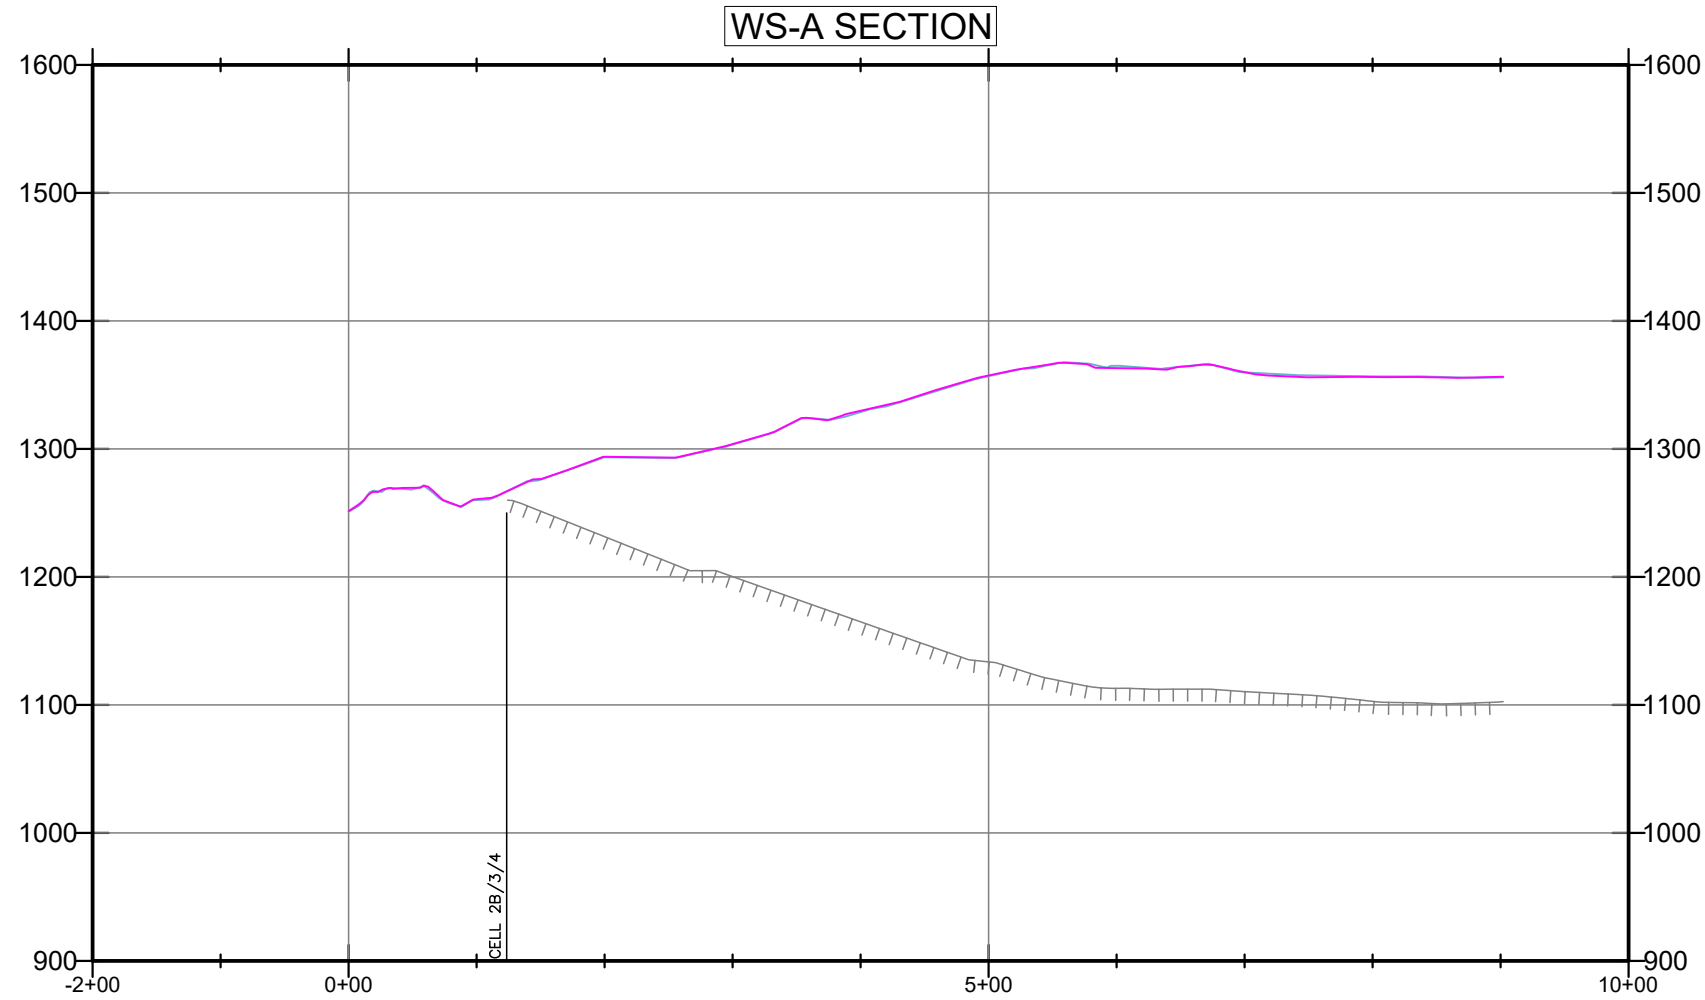
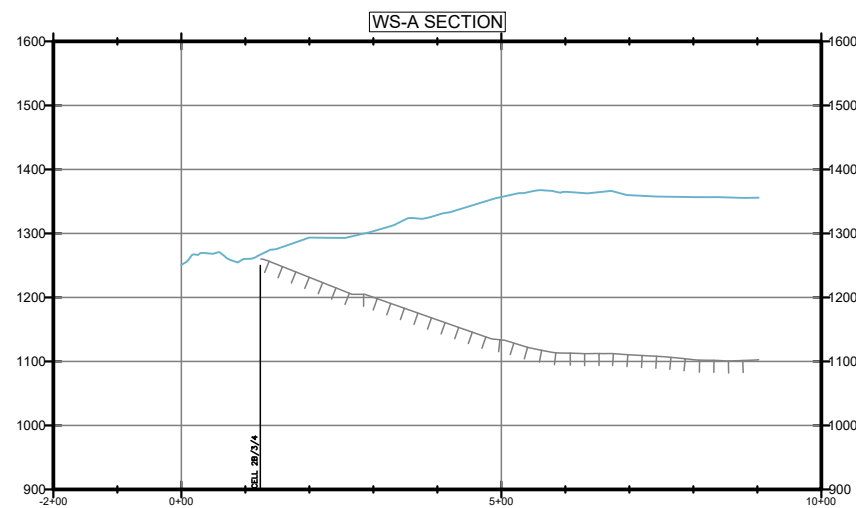
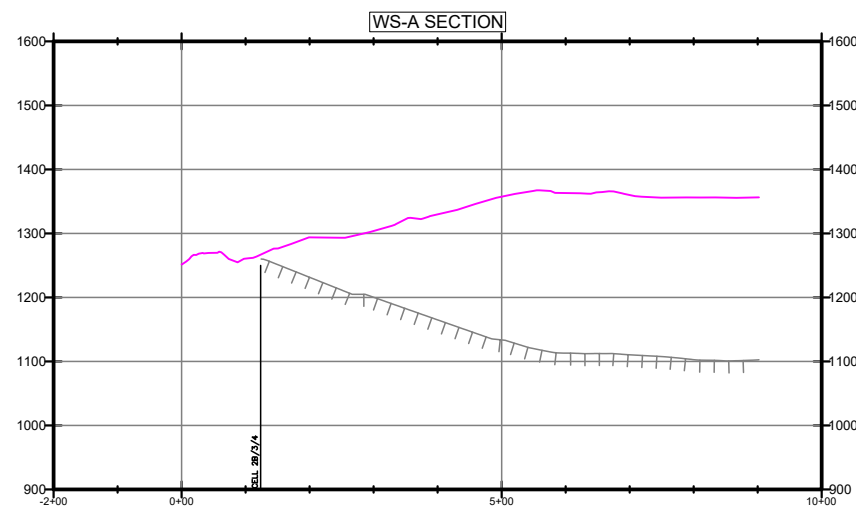
FIGURE 2A

Se repararon todas las grietas identificadas en la Tabla 1. Los cortes transversales que comparan la topografía del 25 de febrero de 2026 y del 25 de marzo de 2026 se muestran en las Figuras 2A a 2E. Las ubicaciones de estos cortes transversales se muestran en la Figura 1. Las secciones no indican diferencias importantes en la pendiente ni evidencia de inestabilidad entre los perfiles de febrero de 2026 y marzo de 2026, que es consistente con los registros de las observaciones resumidos en las Tablas 1 y 2.

WESTERN SLOPE CROSS SECTION A
MARCH 2026 MONITORING SUMMARY
CHIQUITA CANYON LANDFILL
COUNTY OF LOS ANGELES, CA

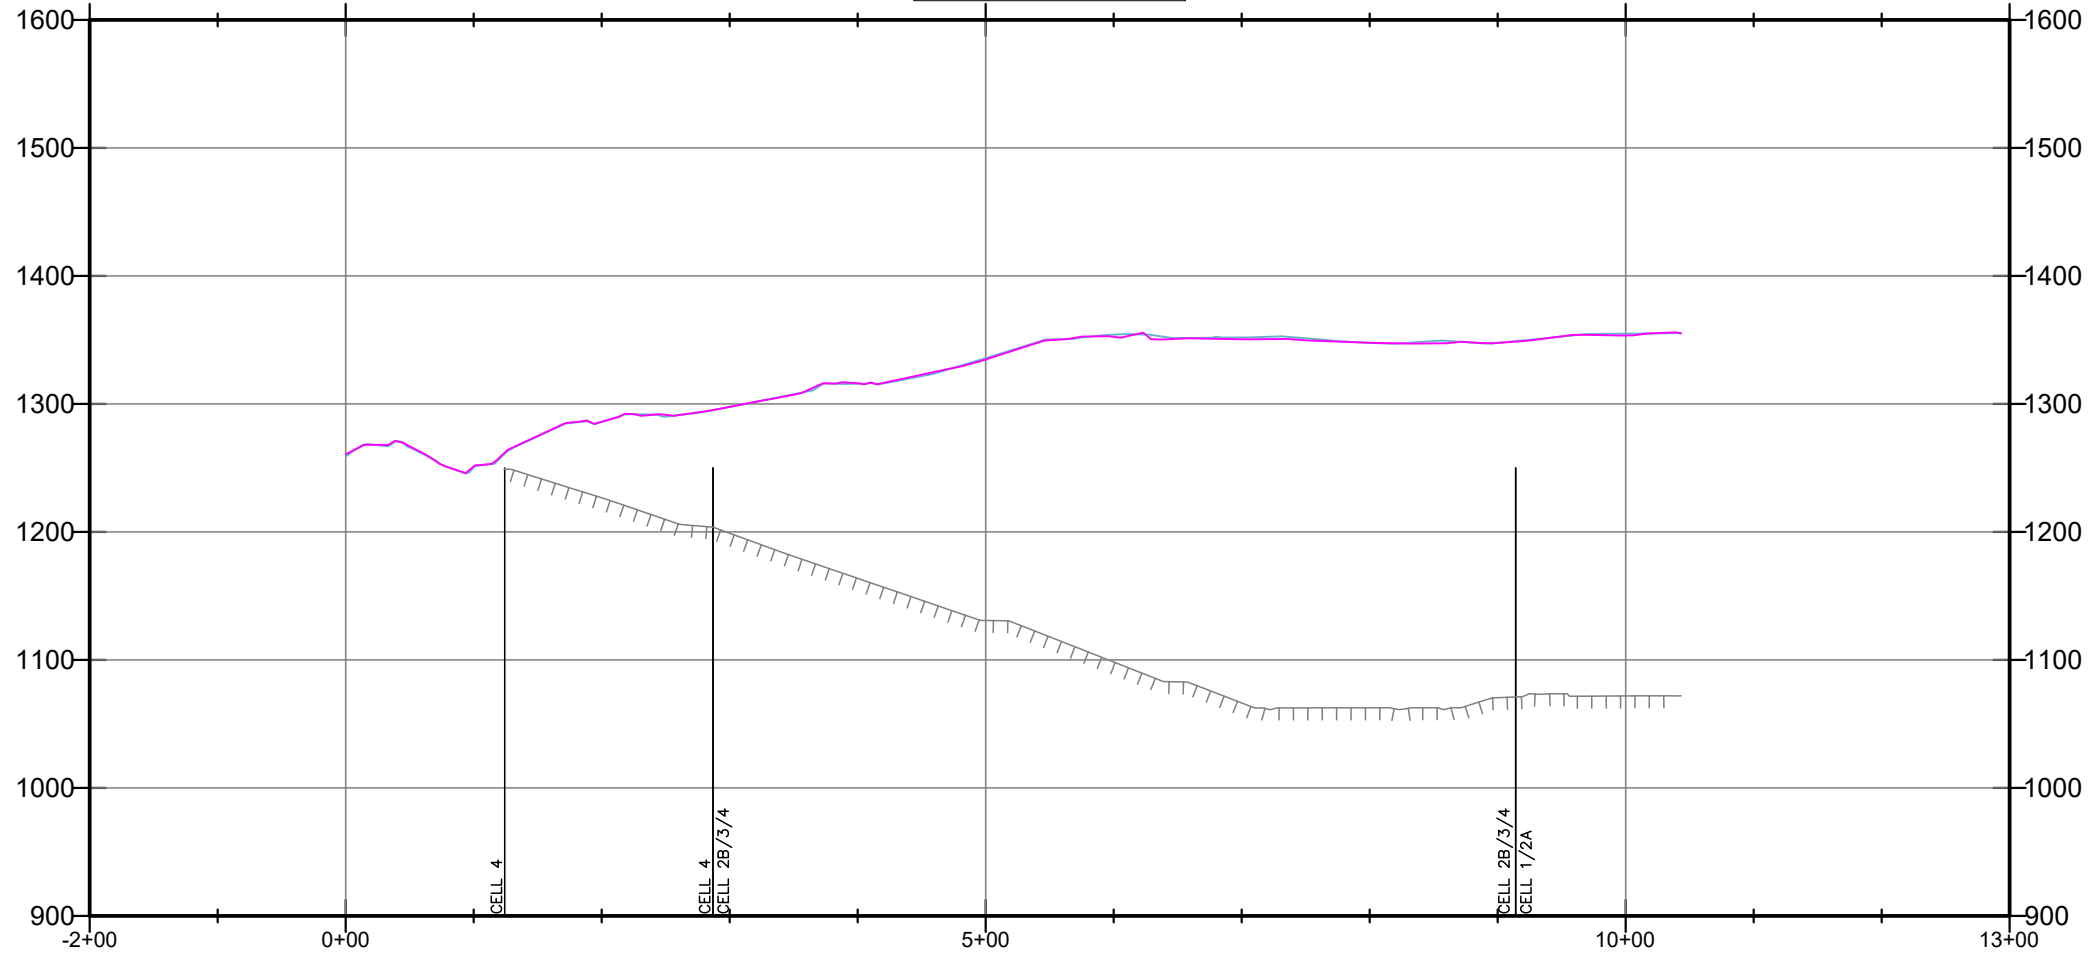
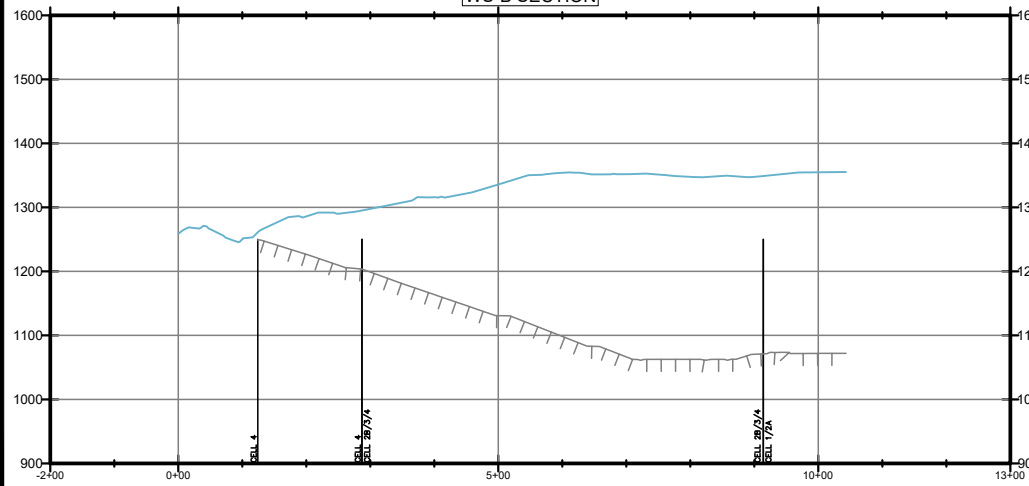
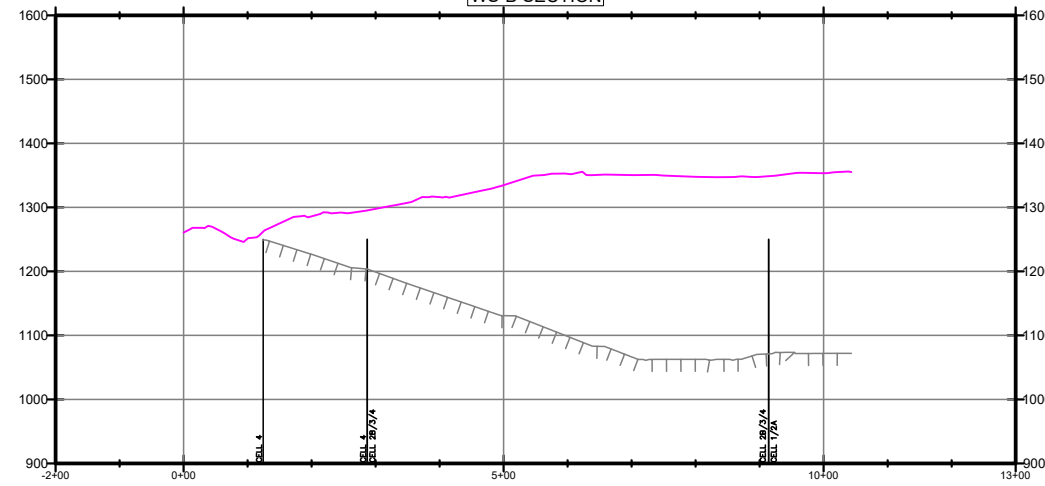
FIGURE 2B

WESTERN SLOPE CROSS SECTION B
MARCH 2026 MONITORING SUMMARY
CHIQUITA CANYON LANDFILL
COUNTY OF LOS ANGELES, CA

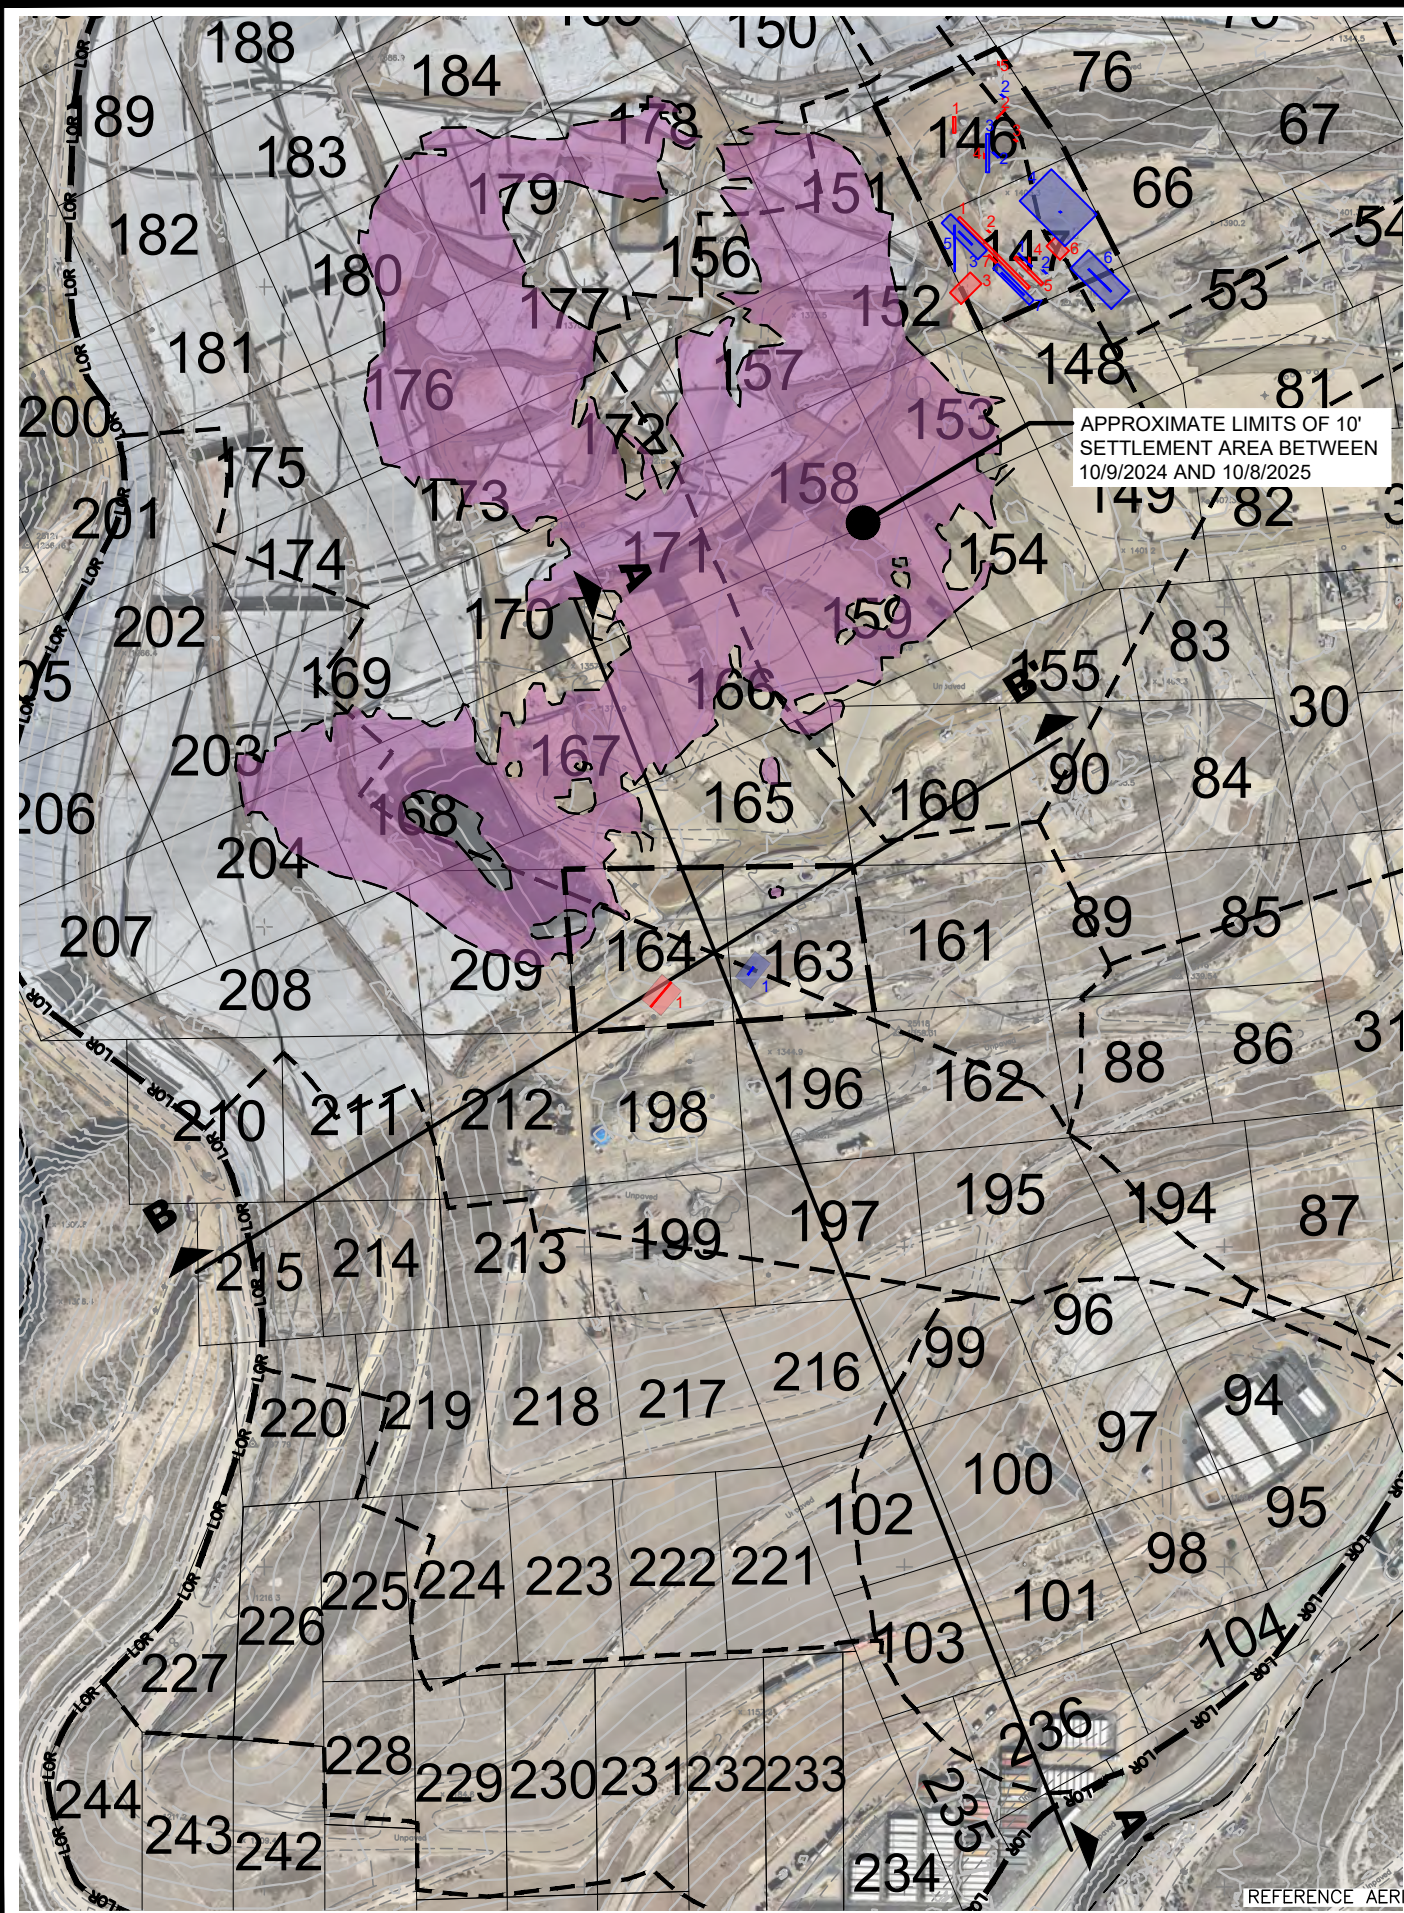
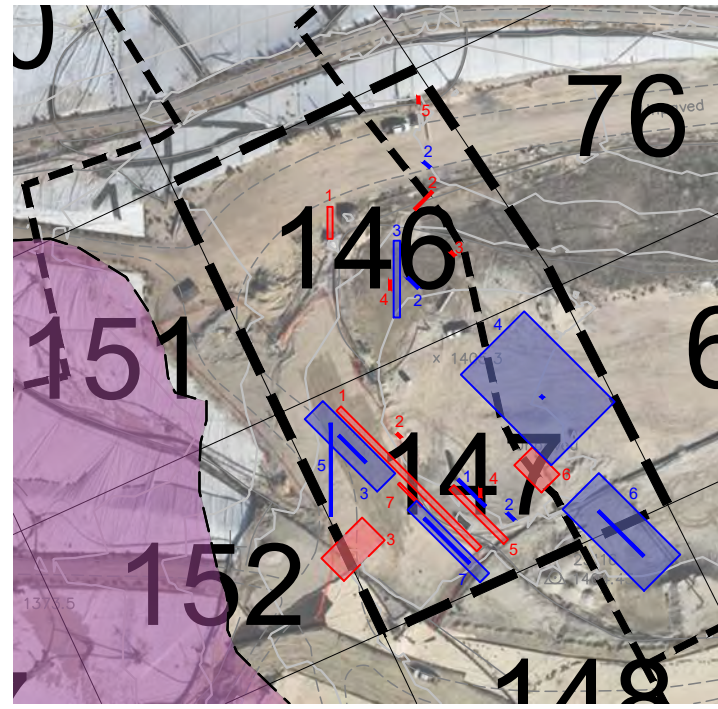
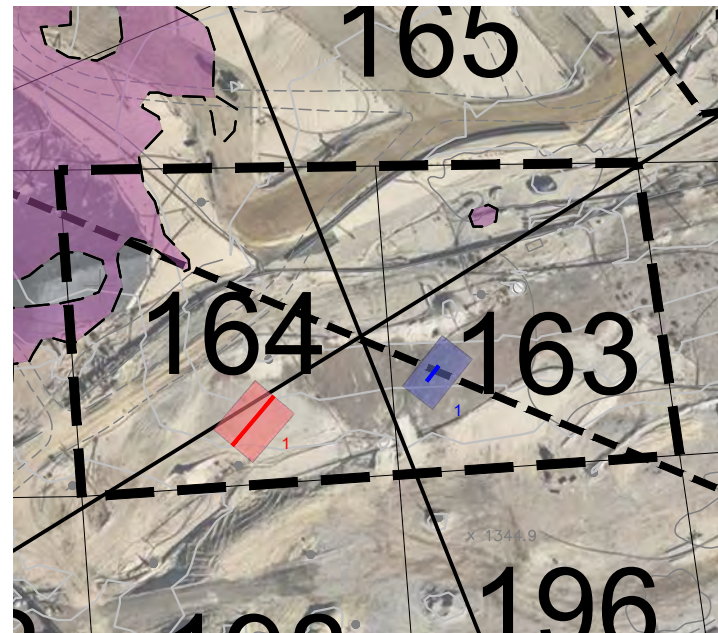
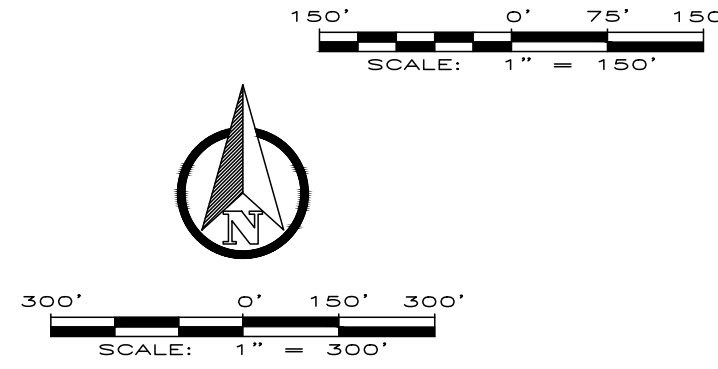
**GRIDS 146, 147, 148, 163, AND 164
TENSION CRACKS OBSERVED IN
SEPTEMBER AND OCTOBER 2025**

1. TENSION CRACKS SHOWN IN THE FIGURE MEET THE DEFINITION OF "SIGNIFICANT" OR HAVE BEEN IDENTIFIED AS CRACKS WITH "MEDIUM" OR "LARGE" HORIZONTAL DISPLACEMENT.
2. SEE TABLE 3 FOR TENSION CRACK DETAILS.
3. TENSION CRACK LENGTHS AND AREAS DRAWN TO SCALE.
4. WIDTH OF TENSION CRACKS SHOWN AT 2.5 FT FOR CLARITY.
5. WHEN NOTED IN LOGS, LENGTH OF LARGEST TENSION CRACK IN AN AREA IS PLOTTED TO SCALE WITHIN THE AREA.
6. AREA AND LINE LOCATIONS BASED ON INFORMATION IN THE FIELD LOGS AND ARE APPROXIMATE.
7. "NW" ORIENTATION PLOTTED AT -45 DEGREES.
8. "NE" ORIENTATION PLOTTED AT 45 DEGREES.
9. "NS" ORIENTATION PLOTTED AT 0 DEGREES.
10. RED AREAS AND LINES WERE OBSERVED IN SEPTEMBER 2025.
11. BLUE AREAS AND LINES WERE OBSERVED IN OCTOBER 2025.
