Ref.: Informe de Inspecci n Semanal de Lixiviado de Chiquita Canyon, LLC sobre el Orden de Depuraci n Estipulado (Caso No. 6177-4), Condici n 27(c)

Adjunto: Registros de Inspecciones de Lixiviados del 6 de abril al 12 de abril de 2026

4050 - Inspección de Filtraciones/Acumulaciones de Lixiviados de Chiquita

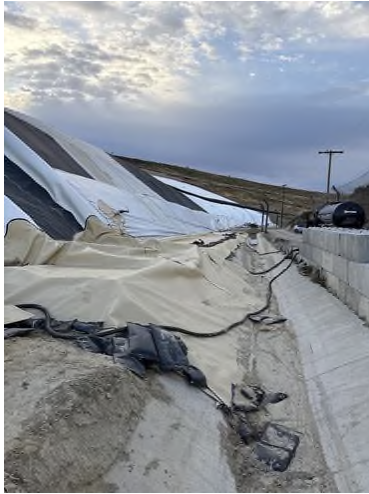
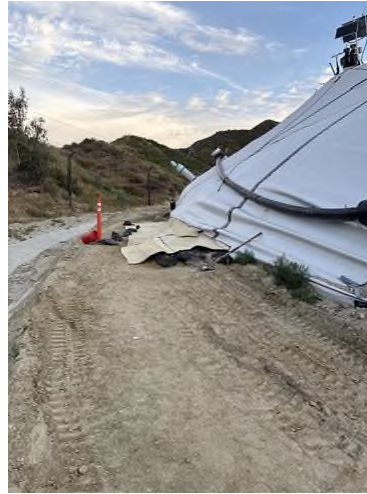
Calle perimetral del lado oeste. No se observó ninguna de las filtraciones que ocurrieron en esta área al momento de esta inspección. Se continúa monitoreando y aspirando el área según la necesidad, para evitar acumulaciones

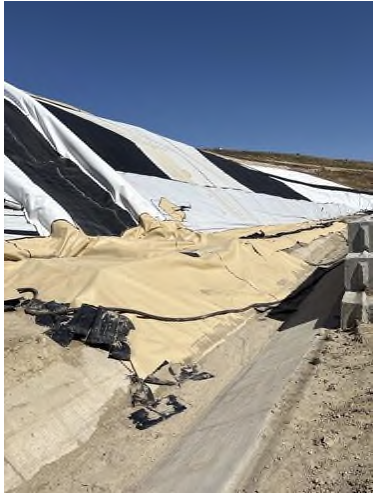
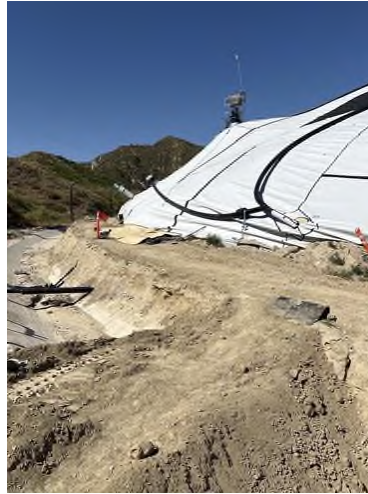
Calle perimetral del lado oeste. No se observó ninguna de las filtraciones que ocurrieron en esta área al momento de esta inspección. Se continúa monitoreando y aspirando el área según la necesidad, para evitar acumulaciones

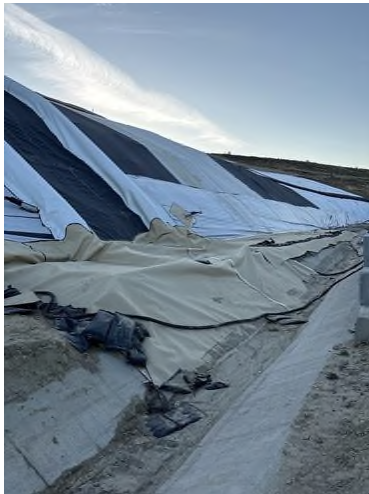
Foto 1

Calle perimetral del lado oeste. No se observó ninguna de las filtraciones que ocurrieron en esta área al momento de esta inspección. Se continúa monitoreando y aspirando el área según la necesidad, para evitar acumulaciones

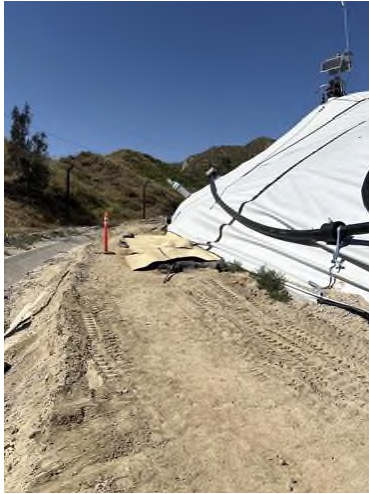
Foto 1

Calle perimetral del lado oeste. No se observó ninguna de las filtraciones que ocurrieron en esta área al momento de esta inspección. Se continúa monitoreando y aspirando el área según la necesidad, para evitar acumulaciones

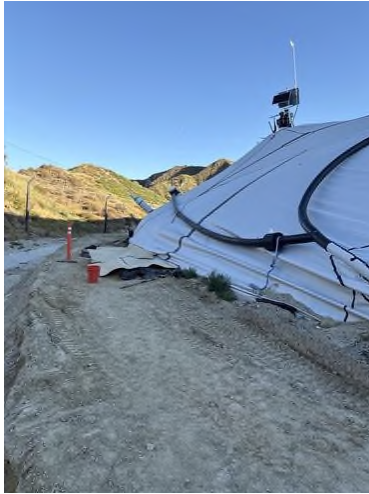
Foto 1

Calle perimetral del lado oeste. No se observó ninguna de las filtraciones que ocurrieron en esta área al momento de esta inspección. Se continúa monitoreando y aspirando el área según la necesidad, para evitar acumulaciones

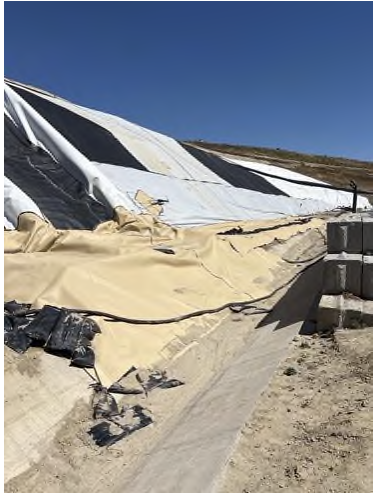
Foto 1

Calle perimetral del lado oeste. No se observó ninguna de las filtraciones que ocurrieron en esta área al momento de esta inspección. Se continúa monitoreando y aspirando el área según la necesidad, para evitar acumulaciones

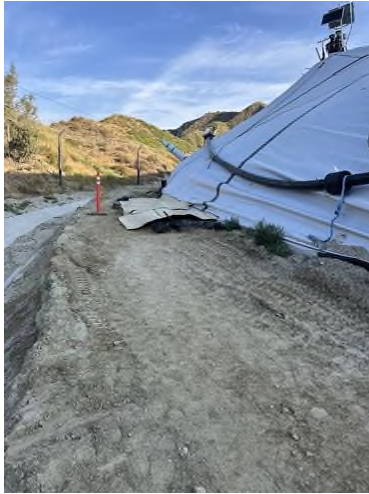
Foto 1

Calle perimetral del lado oeste. No se observó ninguna de las filtraciones que ocurrieron en esta área al momento de esta inspección. Se continúa monitoreando y aspirando el área según la necesidad, para evitar acumulaciones

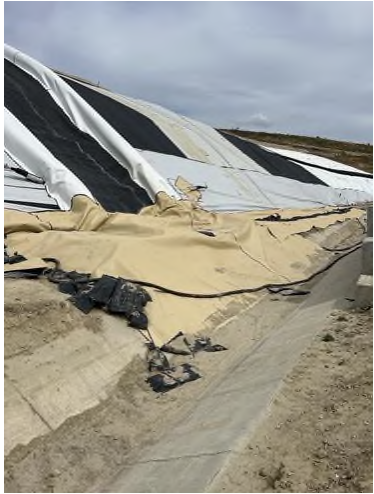
Foto 1

Calle perimetral del lado oeste. No se observó ninguna de las filtraciones que ocurrieron en esta área al momento de esta inspección. Se continúa monitoreando y aspirando el área según la necesidad, para evitar acumulaciones

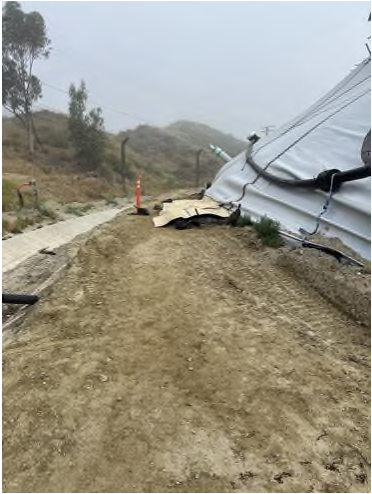
Foto 1

Calle perimetral del lado oeste. No se observó ninguna de las filtraciones que ocurrieron en esta área al momento de esta inspección. Se continúa monitoreando y aspirando el área según la necesidad, para evitar acumulaciones

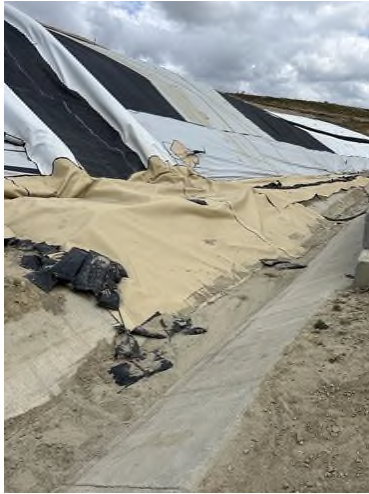
Foto 1

Calle perimetral del lado oeste. No se observó ninguna de las filtraciones que ocurrieron en esta área al momento de esta inspección. Se continúa monitoreando y aspirando el área según la necesidad, para evitar acumulaciones

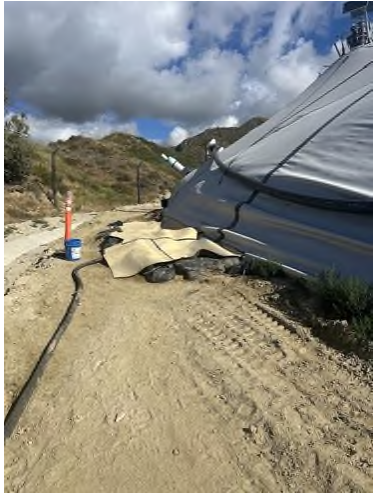
Foto 1

Calle perimetral del lado oeste. No se observó ninguna de las filtraciones que ocurrieron en esta área al momento de esta inspección. Se continúa monitoreando y aspirando el área según la necesidad, para evitar acumulaciones

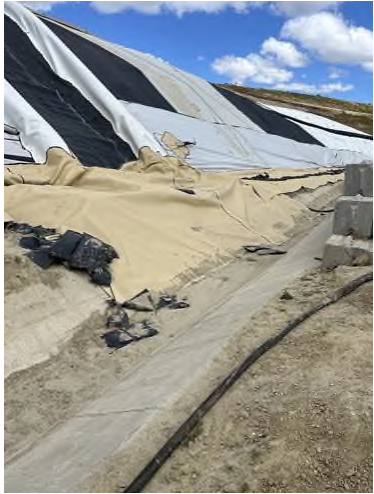
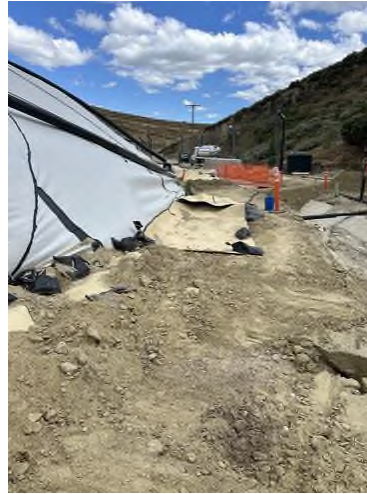
Calle perimetral del lado oeste. No se observó ninguna de las filtraciones que ocurrieron en esta área al momento de esta inspección. Se continúa monitoreando y aspirando el área según la necesidad, para evitar acumulaciones

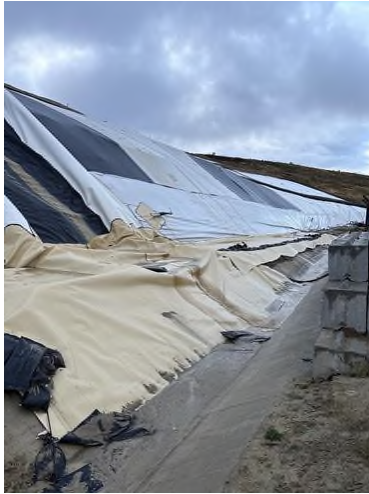
Foto 1

Calle perimetral del lado oeste. No se observó ninguna de las filtraciones que ocurrieron en esta área al momento de esta inspección. Se continúa monitoreando y aspirando el área según la necesidad, para evitar acumulaciones

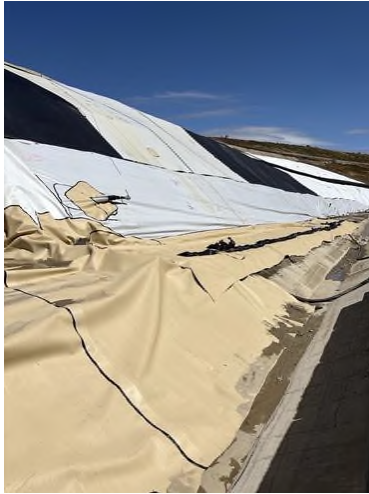
Foto 1

Calle perimetral del lado oeste. No se observó ninguna de las filtraciones que ocurrieron en esta área al momento de esta inspección. Se continúa monitoreando y aspirando el área según la necesidad, para evitar acumulaciones
