Ref.: Informe de Inspecci n Semanal de Lixiviado de Chiquita Canyon, LLC sobre la Orden de Depuraci n Estipulado (Caso No. 6177-4), Condici n 27(c)

Adjunto: Registros de Inspecciones de Lixiviados del 13 de abril al 19 de abril de 2026

4050 - Inspección de Filtraciones/Acumulaciones de Lixiviados de Chiquita

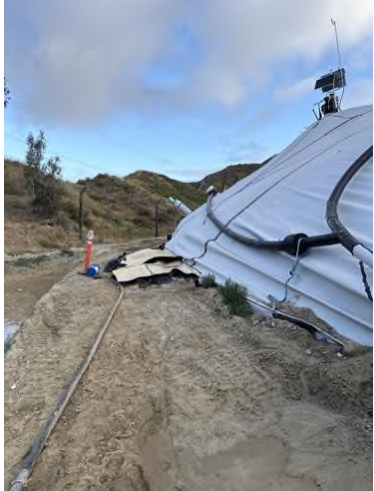
Foto 1

No

Calle perimetral del lado oeste.
No se observó ninguna de las filtraciones que ocurrieron en esta área al momento de esta inspección. Se continúa monitoreando y aspirando el área según la necesidad, para evitar acumulaciones

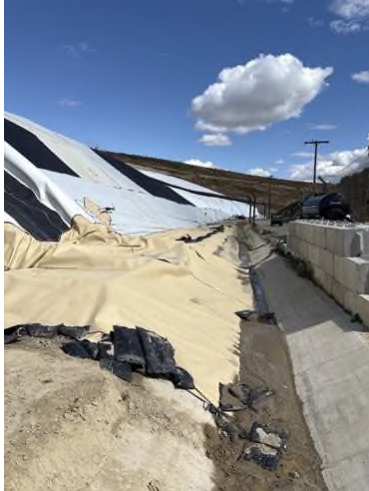
Foto 1

No

Calle perimetral del lado oeste.
No se observó ninguna de las filtraciones que ocurrieron en esta área al momento de esta inspección. Se continúa monitoreando y aspirando el área según la necesidad, para evitar acumulaciones

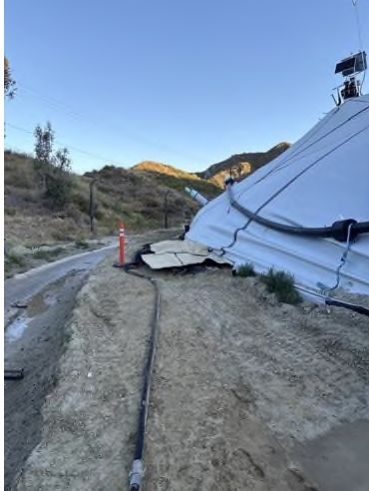
Foto 1

No

Calle perimetral del lado oeste.
No se observó ninguna de las filtraciones que ocurrieron en esta área al momento de esta inspección. Se continúa monitoreando y aspirando el área según la necesidad, para evitar acumulaciones

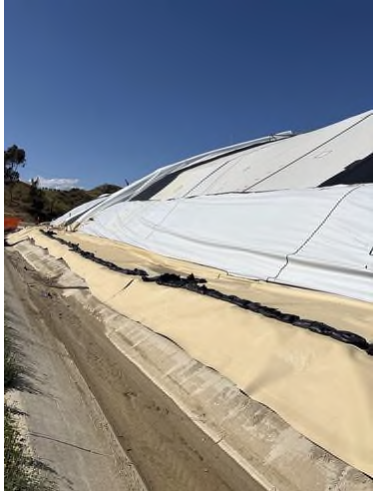
Foto 1

No

Calle perimetral del lado oeste.
No se observó ninguna de las filtraciones que ocurrieron en esta área al momento de esta inspección. Se continúa monitoreando y aspirando el área según la necesidad, para evitar acumulaciones

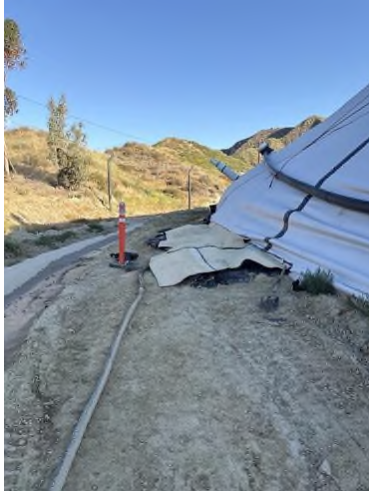
Foto 1

No

Calle perimetral del lado oeste.
No se observó ninguna de las filtraciones que ocurrieron en esta área al momento de esta inspección. Se continúa monitoreando y aspirando el área según la necesidad, para evitar acumulaciones

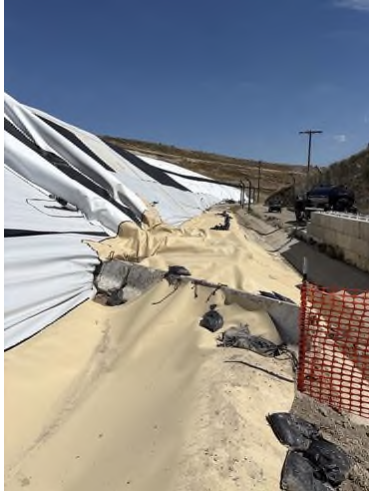
Foto 1

No

Calle perimetral del lado oeste.
No se observó ninguna de las filtraciones que ocurrieron en esta área al momento de esta inspección. Se continúa monitoreando y aspirando el área según la necesidad, para evitar acumulaciones

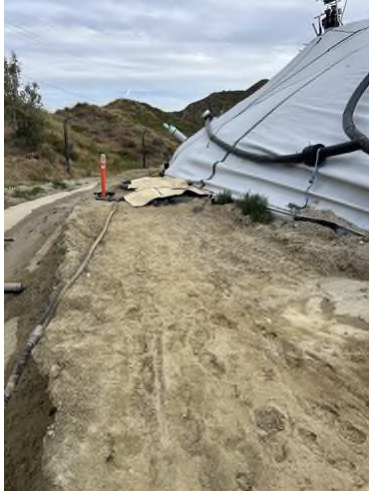
Foto 1

No

Calle perimetral del lado oeste.
No se observó ninguna de las filtraciones que ocurrieron en esta área al momento de esta inspección. Se continúa monitoreando y aspirando el área según la necesidad, para evitar acumulaciones

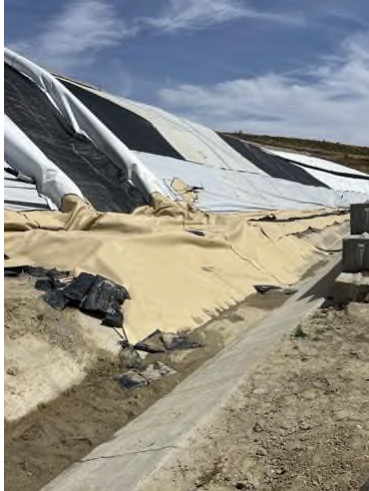
Foto 1

No

Calle perimetral del lado oeste.
No se observó ninguna de las filtraciones que ocurrieron en esta área al momento de esta inspección. Se continúa monitoreando y aspirando el área según la necesidad, para evitar acumulaciones

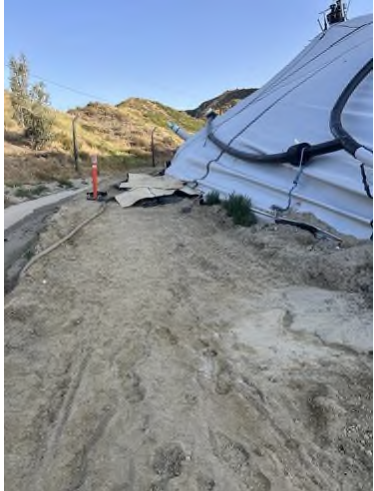
Foto 1

No

Calle perimetral del lado oeste.
No se observó ninguna de las filtraciones que ocurrieron en esta área al momento de esta inspección. Se continúa monitoreando y aspirando el área según la necesidad, para evitar acumulaciones

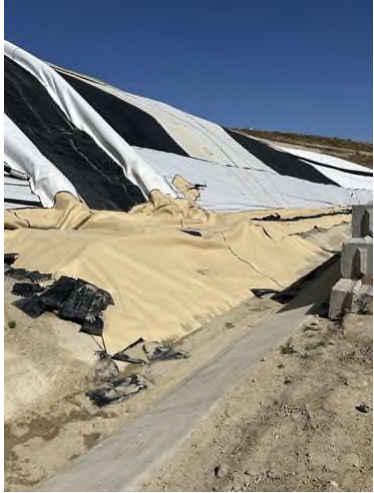
Foto 1

No

Calle perimetral del lado oeste.
No se observó ninguna de las filtraciones que ocurrieron en esta área al momento de esta inspección. Se continúa monitoreando y aspirando el área según la necesidad, para evitar acumulaciones

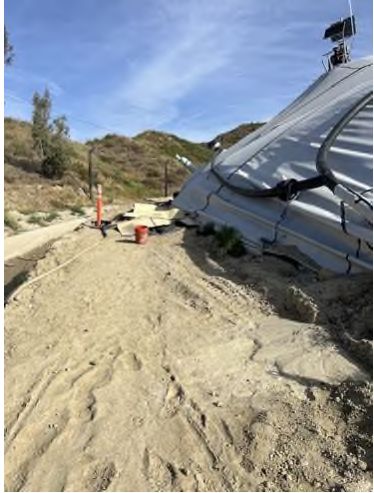
Foto 1

No

Calle perimetral del lado oeste.
No se observó ninguna de las filtraciones que ocurrieron en esta área al momento de esta inspección. Se continúa monitoreando y aspirando el área según la necesidad, para evitar acumulaciones

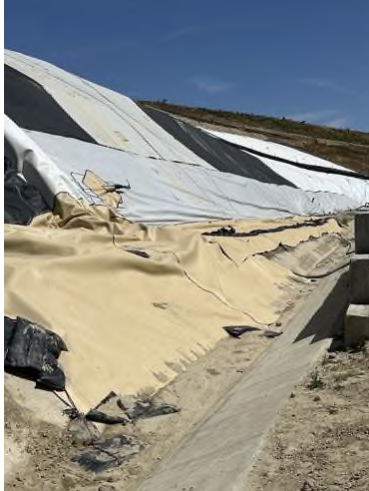
Foto 1

No

Calle perimetral del lado oeste.
No se observó ninguna de las filtraciones que ocurrieron en esta área al momento de esta inspección. Se continúa monitoreando y aspirando el área según la necesidad, para evitar acumulaciones

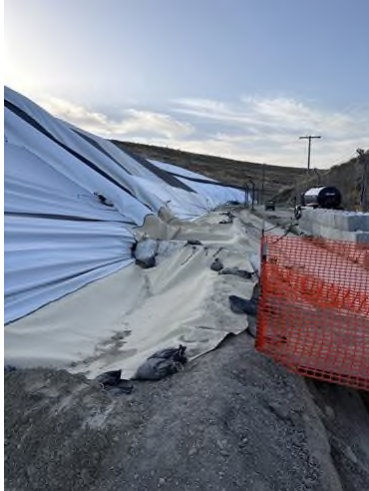
Foto 1

No

Calle perimetral del lado oeste.
No se observó ninguna de las filtraciones que ocurrieron en esta área al momento de esta inspección. Se continúa monitoreando y aspirando el área según la necesidad, para evitar acumulaciones

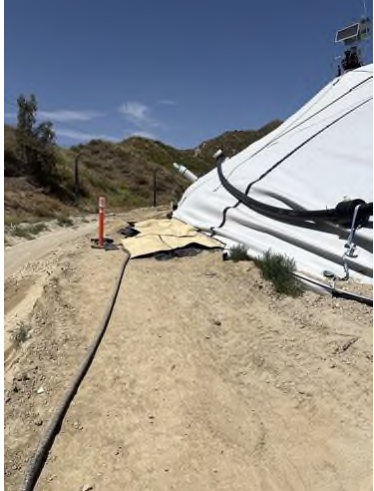
Foto 1

No

Calle perimetral del lado oeste.
No se observó ninguna de las filtraciones que ocurrieron en esta área al momento de esta inspección. Se continúa monitoreando y aspirando el área según la necesidad, para evitar acumulaciones
