CHIQUITA CANYON
A Waste Connections Company

Ref.: Informe Semanal de Chiquita Canyon, LLC sobre la Documentación y el Seguimiento de Problemas con las Cubiertas

4050 - Seguimiento de Fisuras y Grietas por Tensión en la Zona de Reacción de Chiquita

4050 - Inspección de Cubiertas Geosintéticas

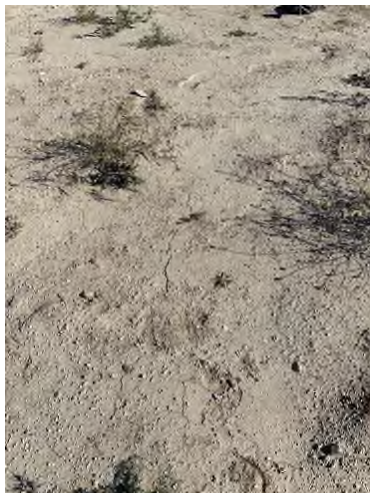
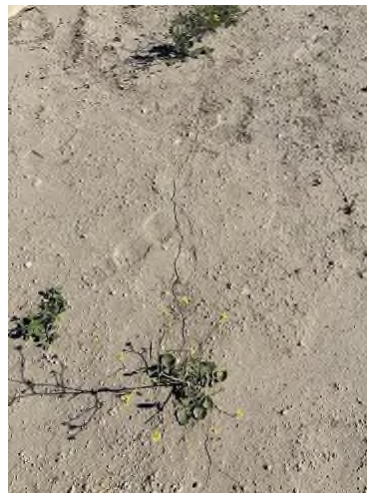
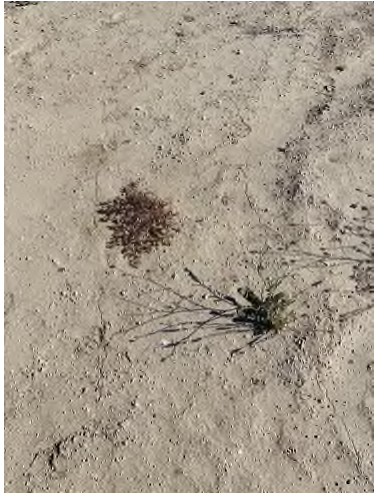
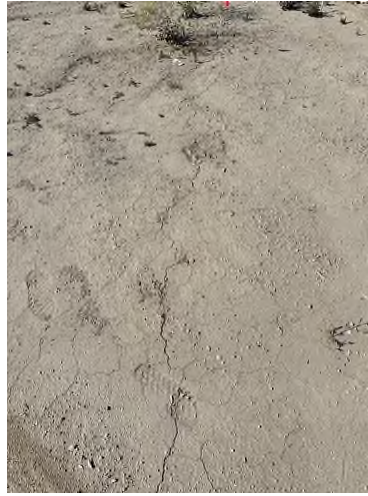
15 pies x 65 pies

Ninguna grieta individual mayor a 50 pies

Extra Pequeña <0.5 de ancho

Extra Pequeña <0.5" de alto

Norte a Sur

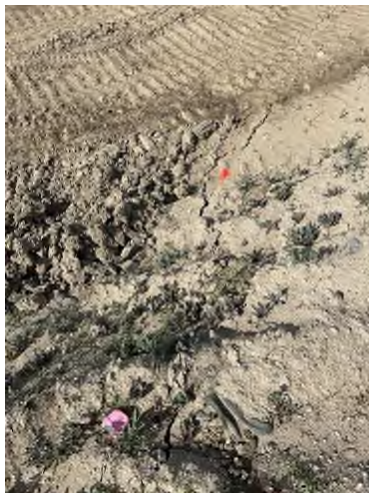
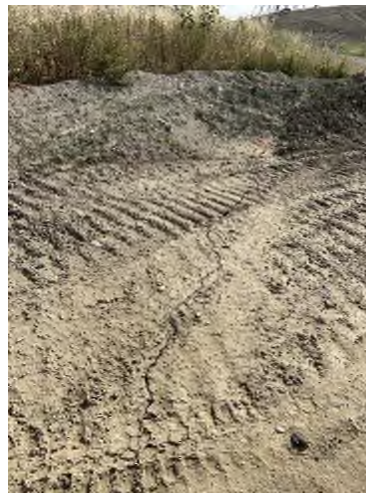
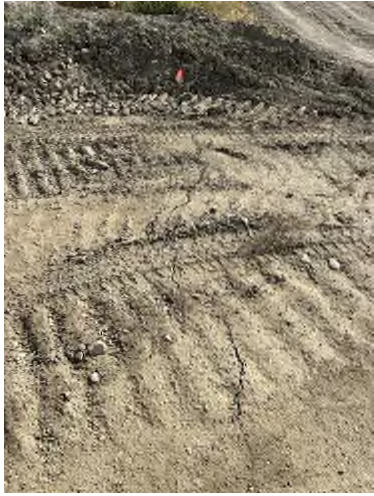
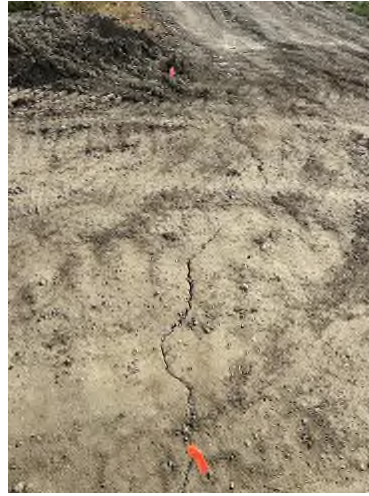
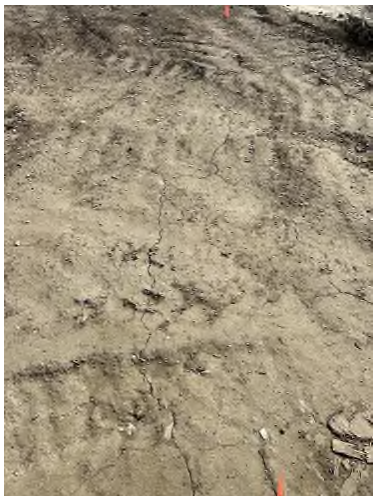
Área de 25 pies x 20 pies

Pequeña 0.5-2" de ancho

Extra Pequeña <0.5" de alto

Este a Oeste

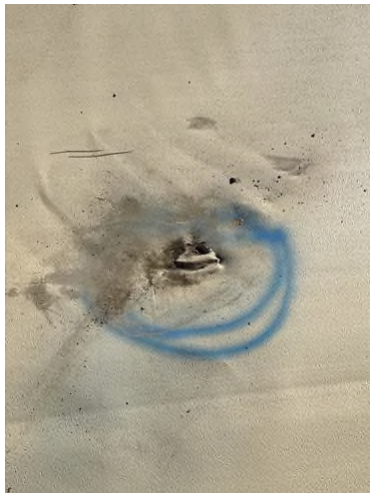
Foto 1

Debe emparcharse el desgarro del revestimiento y se soldaron por extrusión.
