**Ref.: Informe de Inspecci n Semanal de Lixiviado de Chiquita Canyon, LLC sobre la Orden de Depuraci n Estipulado (Caso No. 6177-4), Condici n 27(c)**

Adjunto: Registros de Inspecciones de Lixiviados del 20 de abril al 26 de abril de 2026

# 4050 - Inspección de Filtraciones/Acumulaciones de Lixiviados de Chiquita

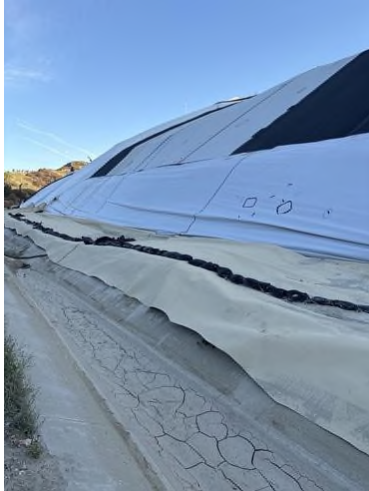
Foto 1

Calle perimetral del lado oeste.  
No se observó ninguna de las filtraciones que ocurrieron en esta área al momento de esta inspección. Se continúa monitoreando y aspirando el área según la necesidad, para evitar acumulaciones

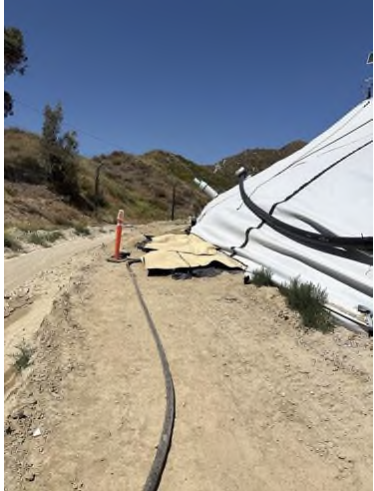
Foto 1

Calle perimetral del lado oeste.  
No se observó ninguna de las filtraciones que ocurrieron en esta área al momento de esta inspección. Se continúa monitoreando y aspirando el área según la necesidad, para evitar acumulaciones

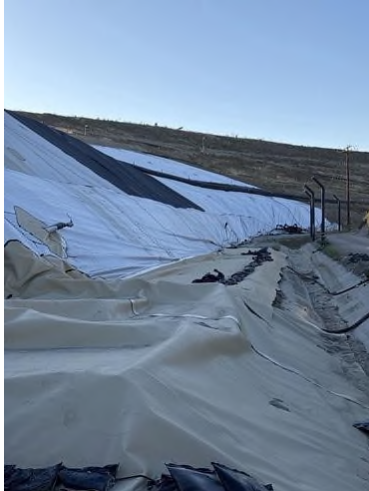
Foto 1

Calle perimetral del lado oeste.  
No se observó ninguna de las filtraciones que ocurrieron en esta área al momento de esta inspección. Se continúa monitoreando y aspirando el área según la necesidad, para evitar acumulaciones

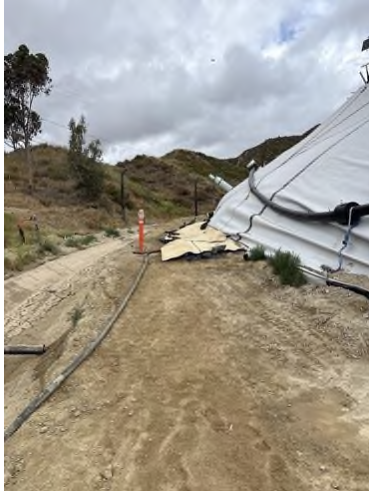
Foto 1

Calle perimetral del lado oeste.  
No se observó ninguna de las filtraciones que ocurrieron en esta área al momento de esta inspección. Se continúa monitoreando y aspirando el área según la necesidad, para evitar acumulaciones

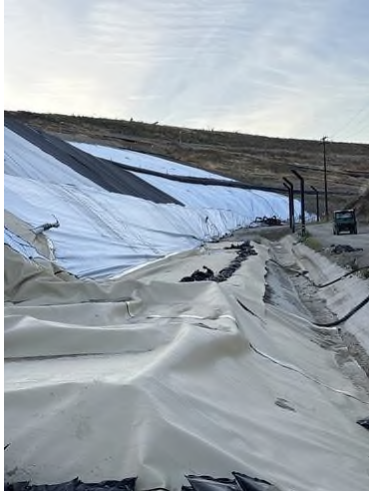
Foto 1

Calle perimetral del lado oeste.  
No se observó ninguna de las filtraciones que ocurrieron en esta área al momento de esta inspección. Se continúa monitoreando y aspirando el área según la necesidad, para evitar acumulaciones

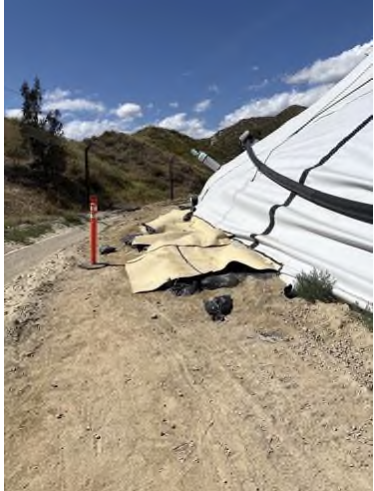
Foto 1

Calle perimetral del lado oeste.  
No se observó ninguna de las filtraciones que ocurrieron en esta área al momento de esta inspección. Se continúa monitoreando y aspirando el área según la necesidad, para evitar acumulaciones

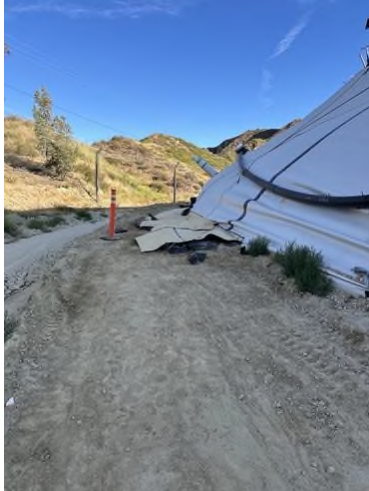
Foto 1

Calle perimetral del lado oeste.  
No se observó ninguna de las filtraciones que ocurrieron en esta área al momento de esta inspección. Se continúa monitoreando y aspirando el área según la necesidad, para evitar acumulaciones

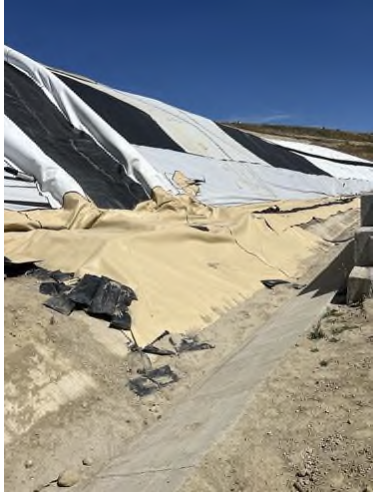
Foto 1

Calle perimetral del lado oeste.  
No se observó ninguna de las filtraciones que ocurrieron en esta área al momento de esta inspección. Se continúa monitoreando y aspirando el área según la necesidad, para evitar acumulaciones

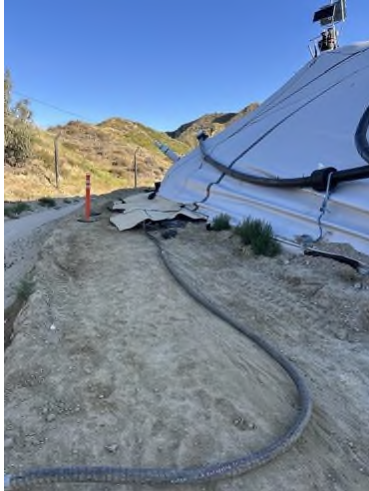
Foto 1

Calle perimetral del lado oeste.  
No se observó ninguna de las filtraciones que ocurrieron en esta área al momento de esta inspección. Se continúa monitoreando y aspirando el área según la necesidad, para evitar acumulaciones

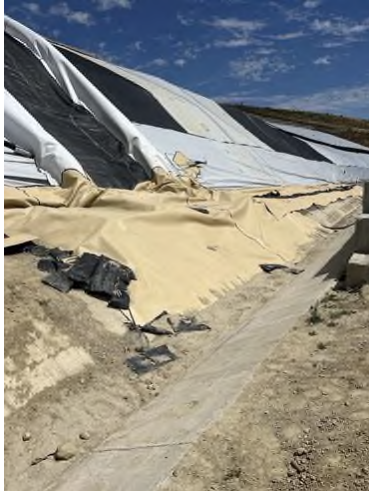
Foto 1

Calle perimetral del lado oeste.  
No se observó ninguna de las filtraciones que ocurrieron en esta área al momento de esta inspección. Se continúa monitoreando y aspirando el área según la necesidad, para evitar acumulaciones

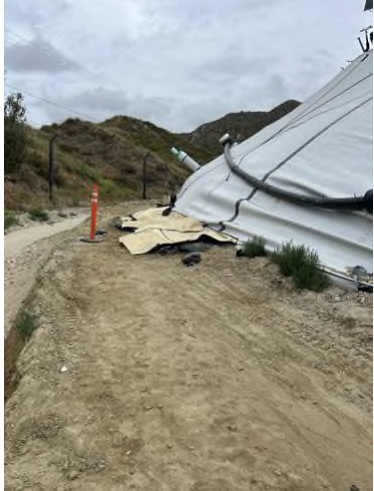
Foto 1

Calle perimetral del lado oeste.  
No se observó ninguna de las filtraciones que ocurrieron en esta área al momento de esta inspección. Se continúa monitoreando y aspirando el área según la necesidad, para evitar acumulaciones

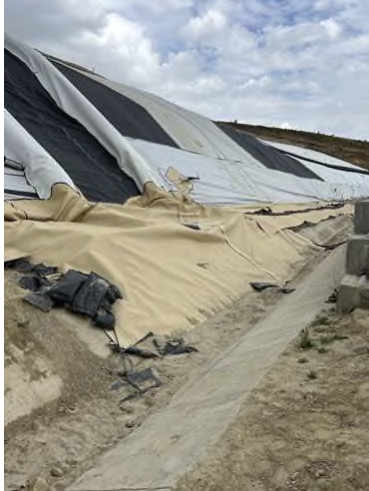
Foto 1

Calle perimetral del lado oeste.  
No se observó ninguna de las filtraciones que ocurrieron en esta área al momento de esta inspección. Se continúa monitoreando y aspirando el área según la necesidad, para evitar acumulaciones

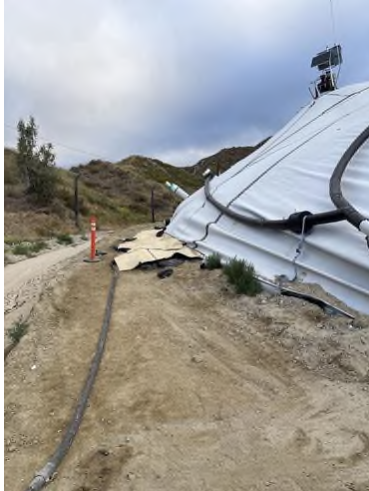
Foto 1

Calle perimetral del lado oeste.  
No se observó ninguna de las filtraciones que ocurrieron en esta área al momento de esta inspección. Se continúa monitoreando y aspirando el área según la necesidad, para evitar acumulaciones

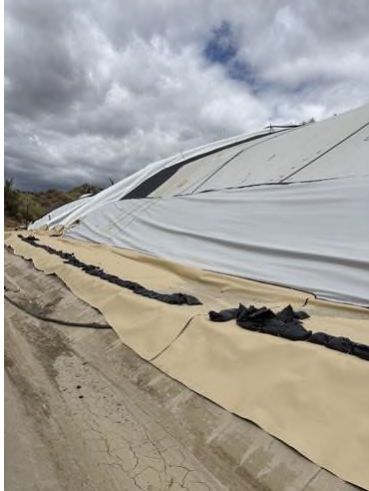
Foto 1

Calle perimetral del lado oeste.  
No se observó ninguna de las filtraciones que ocurrieron en esta área al momento de esta inspección. Se continúa monitoreando y aspirando el área según la necesidad, para evitar acumulaciones
