**Ref.: Informe Semanal de Chiquita Canyon, LLC sobre la Documentación y el Seguimiento de Problemas con las Cubiertas**

# 4050 - Seguimiento de Fisuras y Grietas por Tensión en la Zona de Reacción de Chiquita

# 4050 - Inspección de Cubiertas Geosintéticas

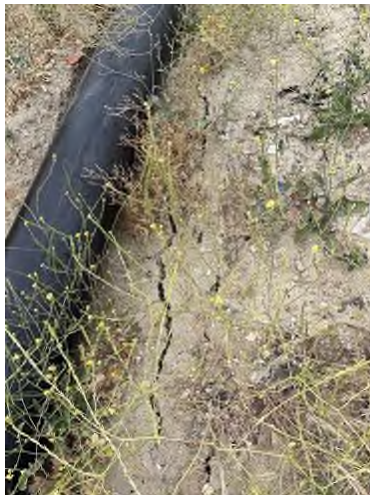
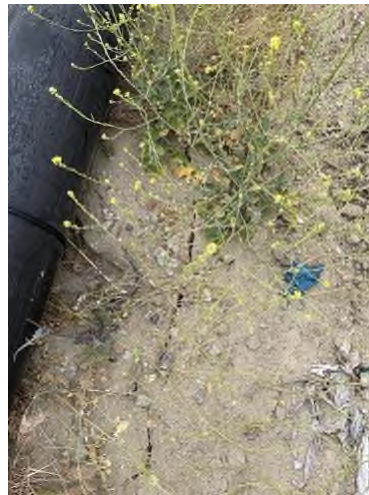
164

Longitud de la grieta (en pies) o zona que contiene múltiples grietas (pies x pies)

15 pies

<b>Compensación Horizontal (ancho)</b>	Pequeña 0.5-2" de ancho
<b>Compensación Vertical (alto)</b>	Extra Pequeña <0.5" de alto
<b>Orientación (dirección)</b>	Noreste a Sudoeste
<b>Ubicación</b>	Castaic CA 91384 Estados Unidos (34.43235849876571, -118.64839512072369)
<b>¿La Fisura o Grita se reparó? Si se reparó, agregue una fotografía y la descripción de las reparaciones realizadas</b>	Sí

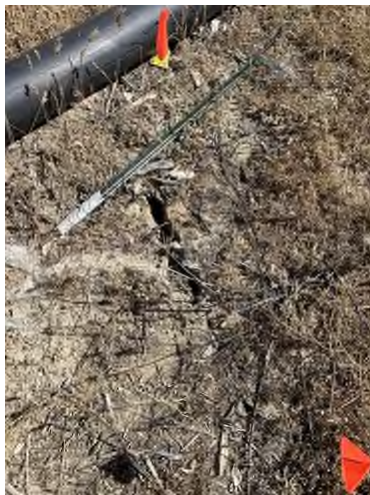
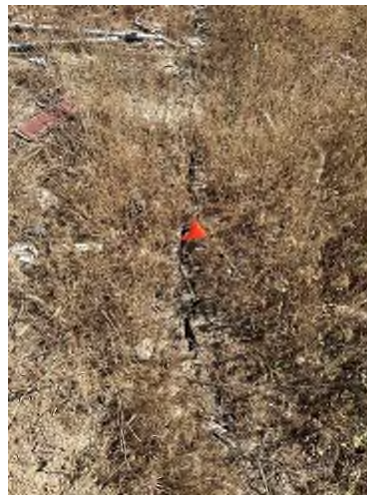
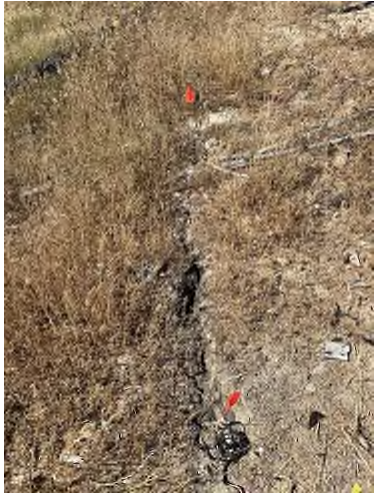
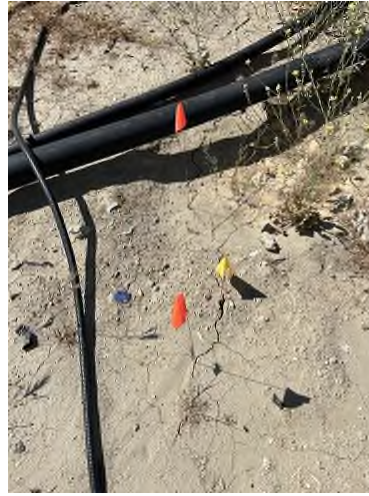
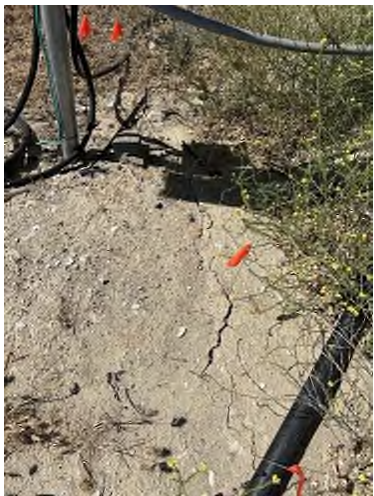
163

**Longitud de la grieta (en pies) o zona que contiene múltiples grietas (pies x pies)**

Área de 15 pies x 20 pies

**Compensación Horizontal (ancho)**

Pequeña 0.5-2" de ancho

**Compensación Vertical (alto)**

Extra Pequeña <0.5" de alto

**Orientación (dirección)**

Noreste a Sudoeste

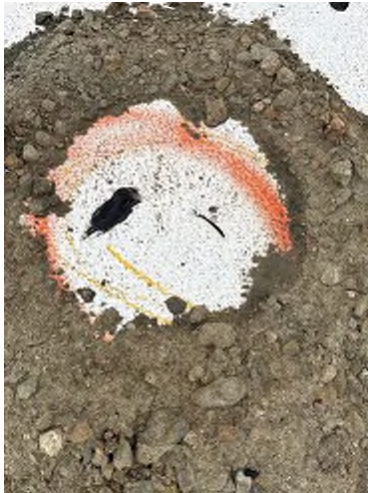
212

Notar cuál es el problema y qué debe repararse

Debe emparcharse el desgarro del revestimiento y se soldaron por extrusión.

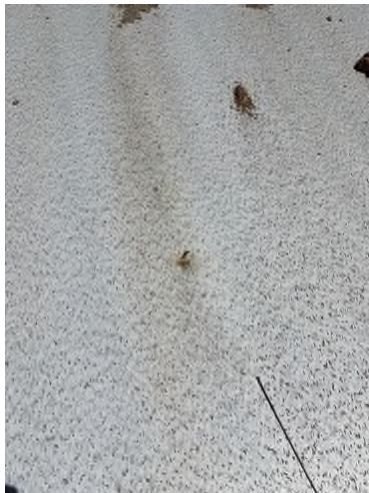
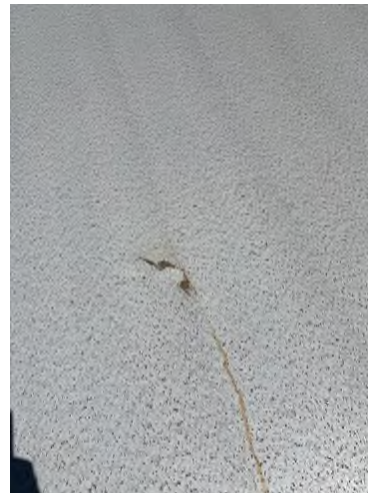
173

Notar cuál es el problema y qué debe repararse

Deben emparcharse/soldarse por extrusión dos desgarros muy cercanos uno del otro.

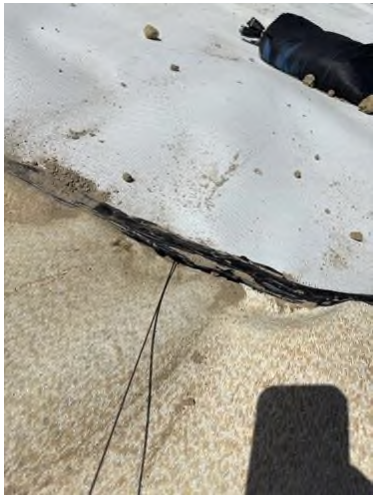
145

**Notar cuál es el problema y qué debe repararse** Debe emparcharse el desgarró del revestimiento y se soldaron por extrusión.

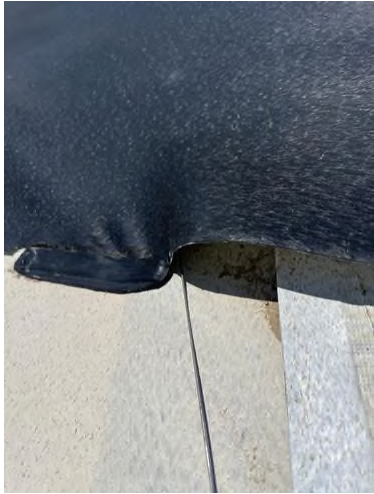
181

**Notar cuál es el problema y qué debe repararse** Debe soldarse por extrusión el pequeño desgarro del revestimiento emparcharse /soldarse por extrusión.
