Ref.: Informe de Inspecci n Semanal de Lixiviado de Chiquita Canyon, LLC sobre la Orden de Depuraci n Estipulado (Caso No. 6177-4), Condici n 27(c)

Adjunto: Registros de Inspecciones de Lixiviados del 27 de abril al 3 de mayo de 2026

4050 - Inspección de Filtraciones/Acumulaciones de Lixiviados de Chiquita

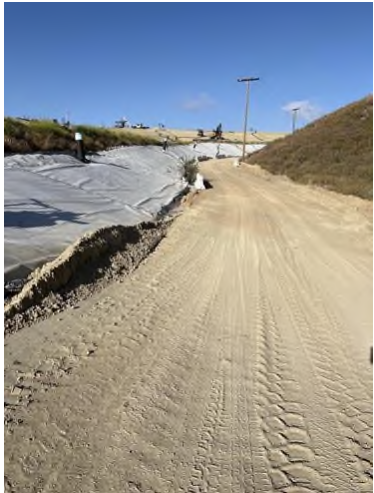
Foto 1

Calle perimetral del lado norte.
No se observó ninguna de las filtraciones que ocurrieron en el área de la calle perimetral del lado oeste al momento de esta inspección. Esa área continúa siendo monitoreada y se está aspirando para quitar los lixiviados, según la necesidad, para evitar acumulaciones.

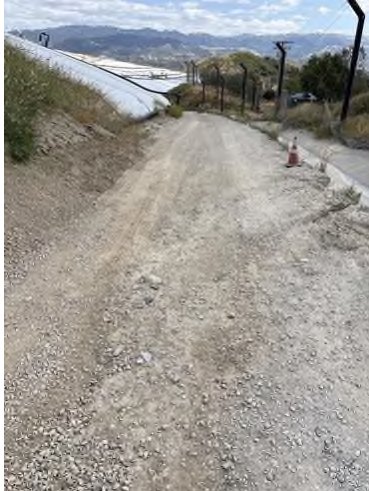
Foto 1

Calle perimetral del lado oeste. No se observó ninguna de las filtraciones que ocurrieron en esta área al momento de esta inspección. Se continúa monitoreando y aspirando el área según la necesidad, para evitar acumulaciones

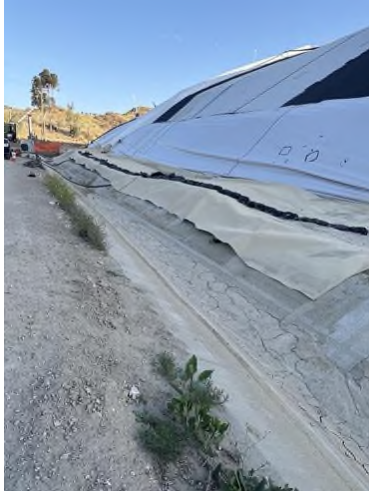
Foto 1

Calle perimetral del lado oeste. No se observó ninguna de las filtraciones que ocurrieron en esta área al momento de esta inspección. El área continúa siendo monitoreada y se está aspirando para quitar los lixiviados, según la necesidad, para evitar acumulaciones

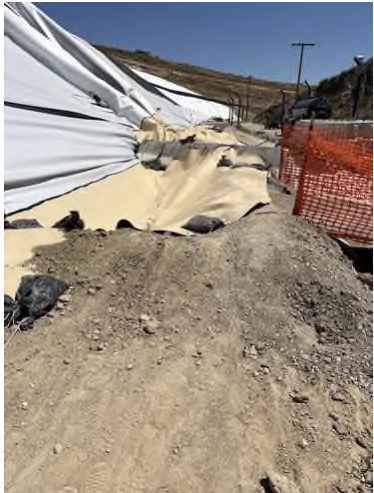
Foto 1

Calle perimetral del lado oeste. No se observó ninguna de las filtraciones que ocurrieron en esta área al momento de esta inspección. El área continúa siendo monitoreada y se está aspirando para quitar los lixiviados, según la necesidad, para evitar acumulaciones

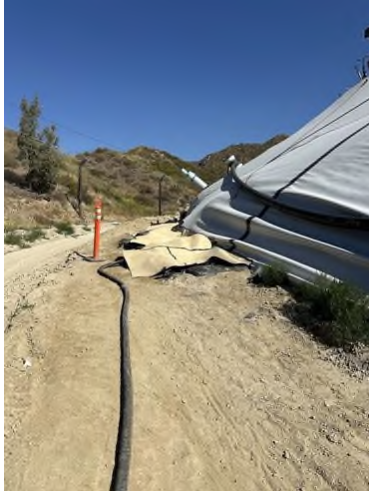
Foto 1

Calle perimetral del lado oeste.
No se observó ninguna de las filtraciones que ocurrieron en esta área al momento de esta inspección. Se continúa monitoreando y aspirando el área según la necesidad, para evitar acumulaciones

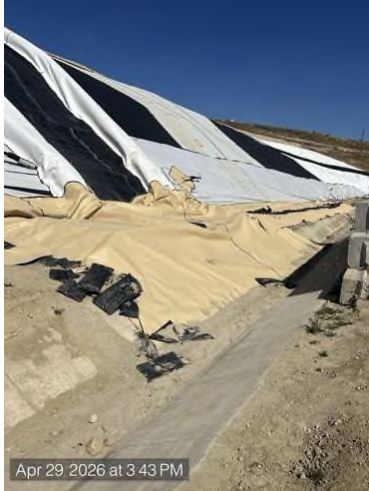
Foto 1

Calle perimetral del lado oeste.
No se observó ninguna de las filtraciones que ocurrieron en esta área al momento de esta inspección. Se continúa monitoreando y aspirando el área según la necesidad, para evitar acumulaciones

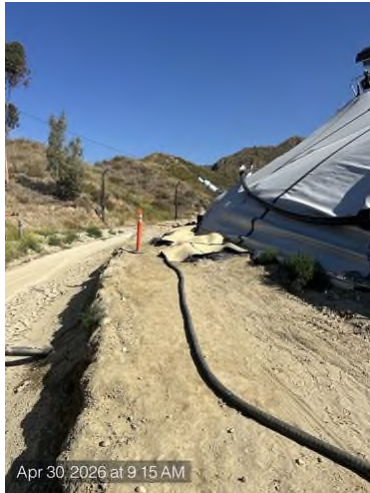
Foto 1

Calle perimetral del lado oeste.
No se observó ninguna de las filtraciones que ocurrieron en esta área al momento de esta inspección. Se continúa monitoreando y aspirando el área según la necesidad, para evitar acumulaciones

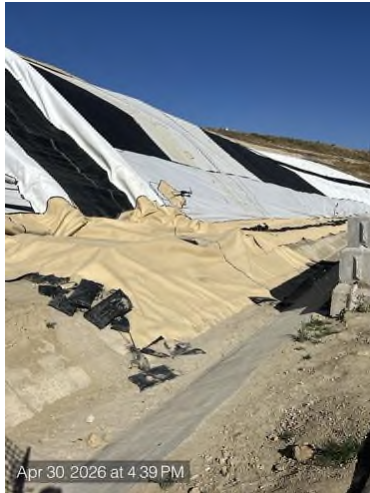
Foto 1

Calle perimetral del lado oeste.
No se observó ninguna de las filtraciones que ocurrieron en esta área al momento de esta inspección. Se continúa monitoreando y aspirando el área según la necesidad, para evitar acumulaciones

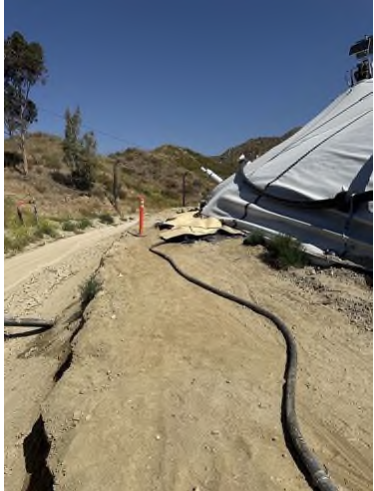
Foto 1

Calle perimetral del lado oeste. No se observó ninguna de las filtraciones que ocurrieron en esta área al momento de esta inspección. Se continúa monitoreando y aspirando el área según la necesidad, para evitar acumulaciones

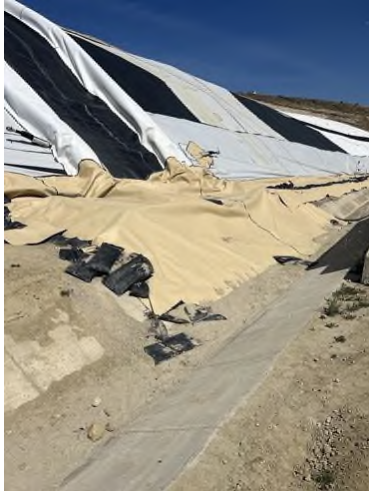
Foto 1

Calle perimetral del lado oeste. No se observó ninguna de las filtraciones que ocurrieron en esta área al momento de esta inspección. Se continúa monitoreando y aspirando el área según la necesidad, para evitar acumulaciones

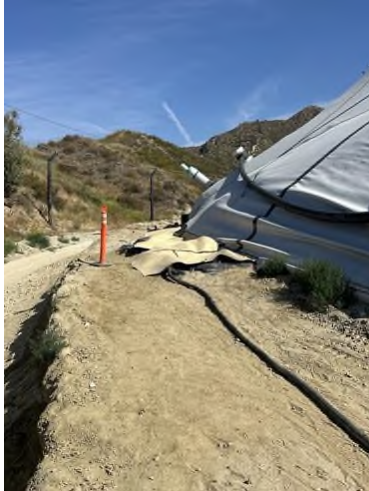
Foto 1

Calle perimetral del lado oeste. No se observó ninguna de las filtraciones que ocurrieron en esta área al momento de esta inspección. Se continúa monitoreando y aspirando el área según la necesidad, para evitar acumulaciones

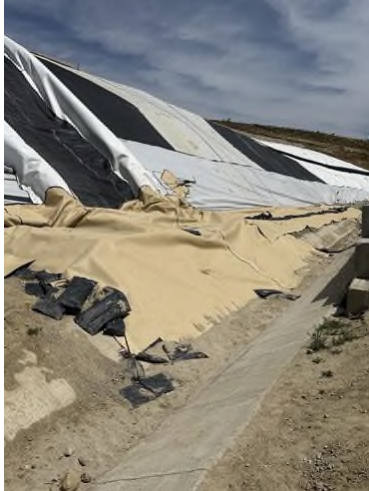
Foto 1

Calle perimetral del lado oeste. No se observó ninguna de las filtraciones que ocurrieron en esta área al momento de esta inspección. Se continúa monitoreando y aspirando el área según la necesidad, para evitar acumulaciones

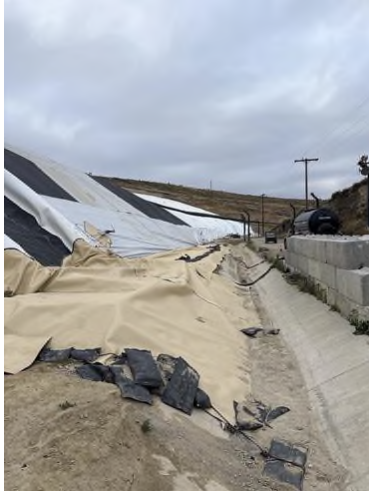
Foto 1

Calle perimetral del lado oeste.
No se observó ninguna de las filtraciones que ocurrieron en esta área al momento de esta inspección. Se continúa monitoreando y aspirando el área según la necesidad, para evitar acumulaciones

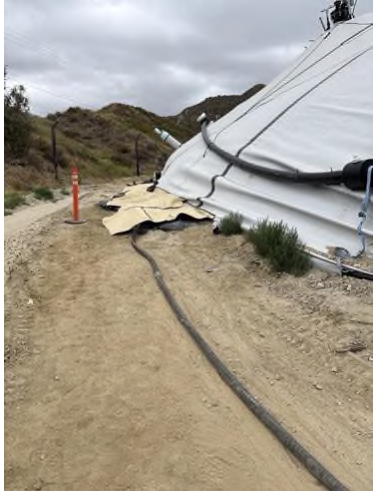
Foto 1

Calle perimetral del lado oeste.
No se observó ninguna de las filtraciones que ocurrieron en esta área al momento de esta inspección. Se continúa monitoreando y aspirando el área según la necesidad, para evitar acumulaciones
