Ref.: Informe Semanal de Chiquita Canyon, LLC sobre la Documentación y el Seguimiento de Problemas con las Cubiertas

4050 - Seguimiento de Fisuras y Grietas por Tensión en la Zona de Reacción de Chiquita

4050 - Inspección de Cubiertas Geosintéticas

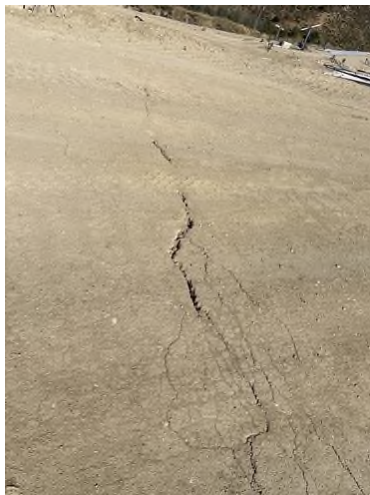
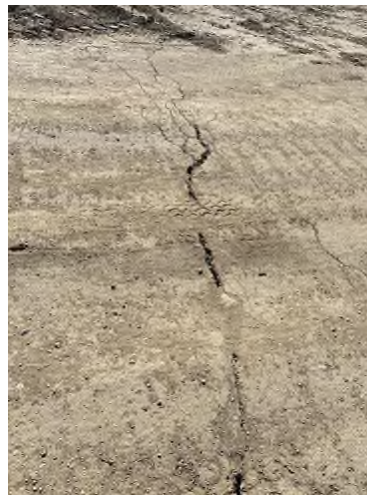
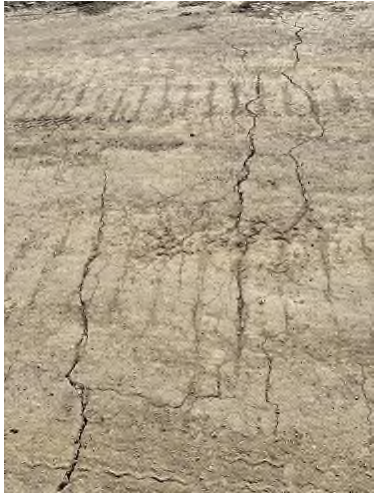
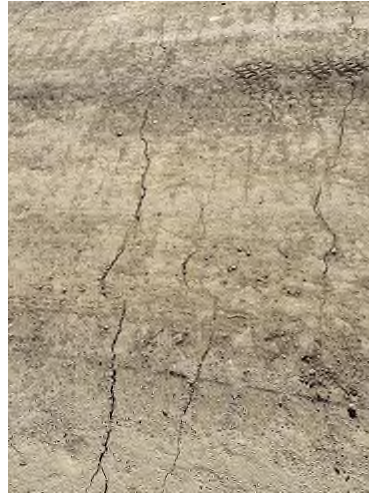
169

20 pies x 40 pies

Pequeña 0.5-2" de ancho

Extra Pequeña <0.5" de alto

Este a Oeste

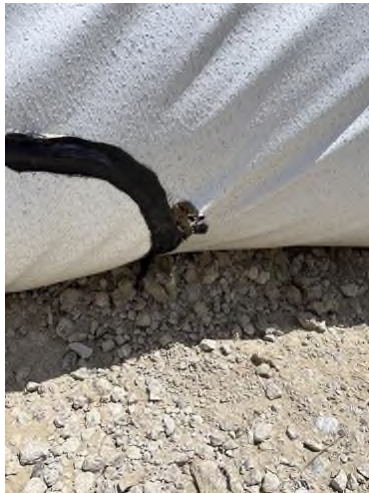
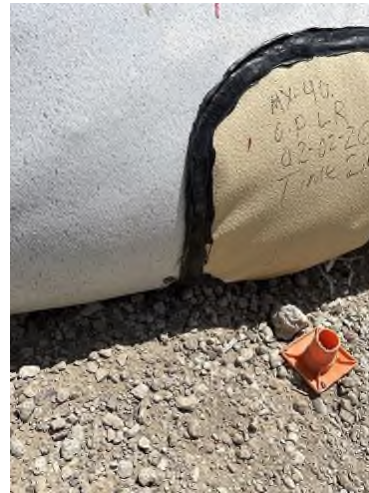
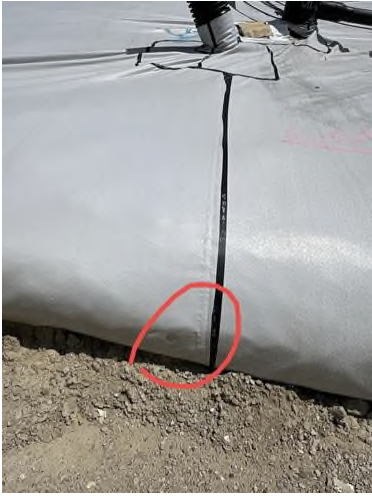
201/205

Debe emparcharse el revestimiento

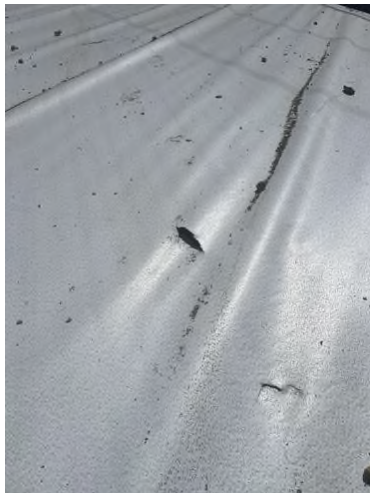
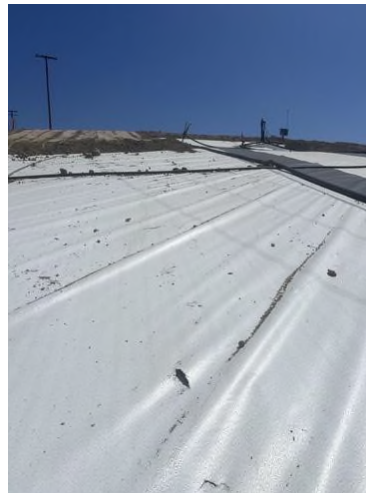
77

Se desgarró el revestimiento y debe emparcharse y soldarse por extrusión
