**Ref.: Informe Semanal de Chiquita Canyon, LLC sobre la Documentación y el Seguimiento de Problemas con las Cubiertas, Resumen Mensual y Mapa Isopáquico Mensual**

# 4050 - Seguimiento de Fisuras y Grietas por Tensión en la Zona de Reacción de Chiquita

# 4050 - Inspección de Cubiertas Geosintéticas

**RESUMEN DEL MONITOREO DE FISURAS Y GRIETAS POR TENSION EN EL VERTEDERO  
DE CHIQUITA CANYON DE ABRIL DE 2026  
CASTAIC, CALIFORNIA**

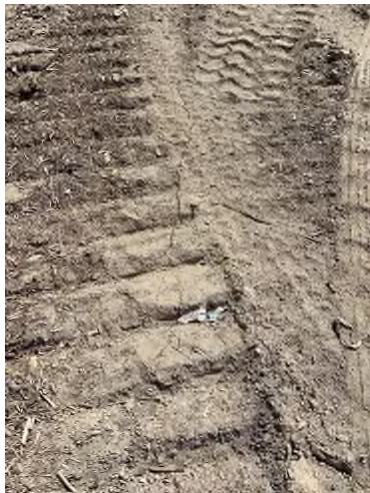
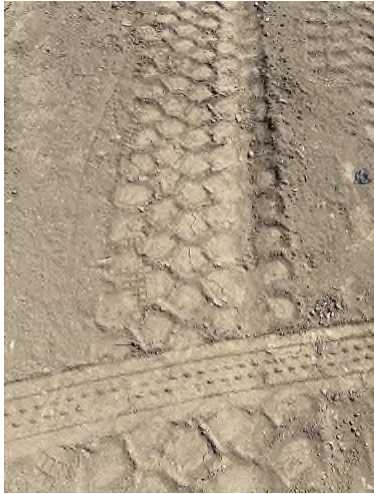
163

35 pies x 15 pies

Las grietas se reconocieron recorriendo el lugar.

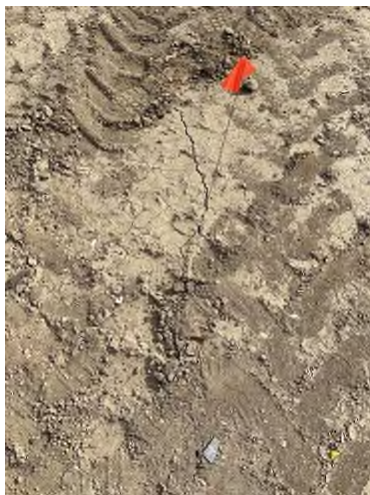
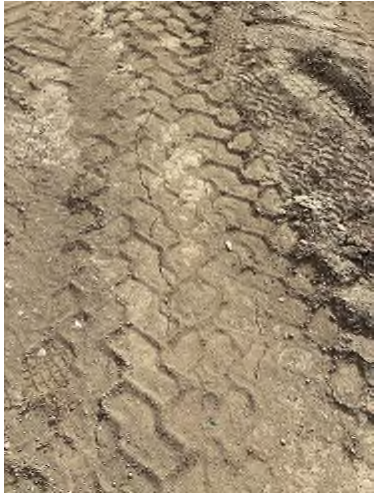
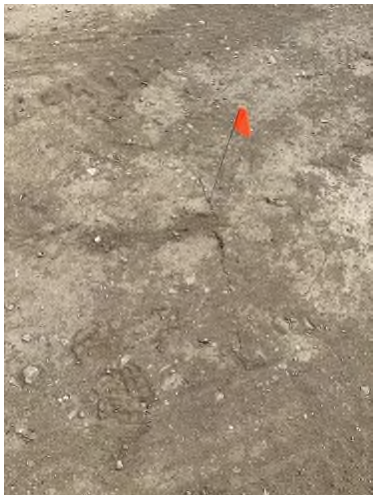
160

Ninguna grieta individual mayor a 50 pies.

Las grietas se reconocieron recorriendo el lugar.

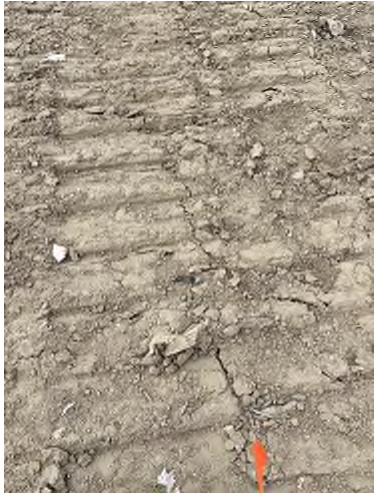
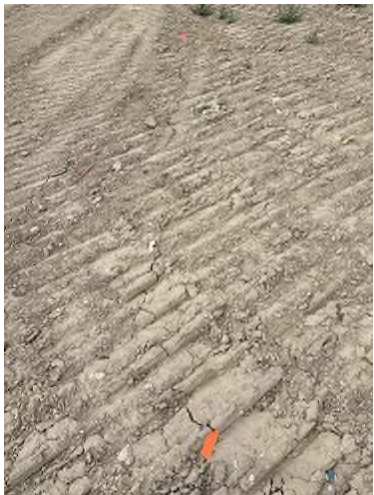
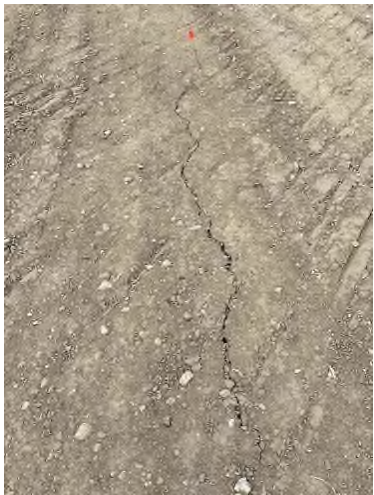
164

Ninguna grieta individual mayor a 50 pies.

<b>Compensación Horizontal (ancho)</b>	Pequeña 0.5-2" de ancho
<b>Compensación Vertical (alto)</b>	Extra Pequeña <0.5" de alto
<b>Orientación (dirección)</b>	Noreste a Sudoeste
<b>Ubicación</b>	Castaic CA 91384 Estados Unidos (34.43232910860781, -118.64881009154321)
<b>¿La Fisura o Grita se reparó? Si se reparó, agregue una fotografía y la descripción de las reparaciones realizadas</b>	Sí

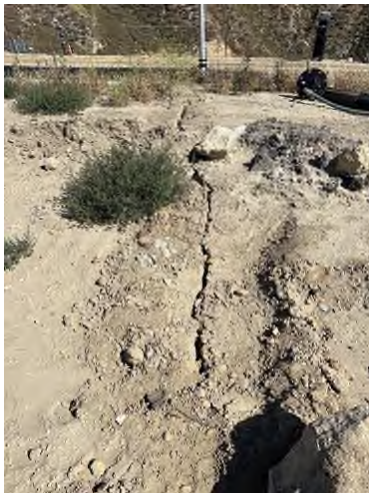
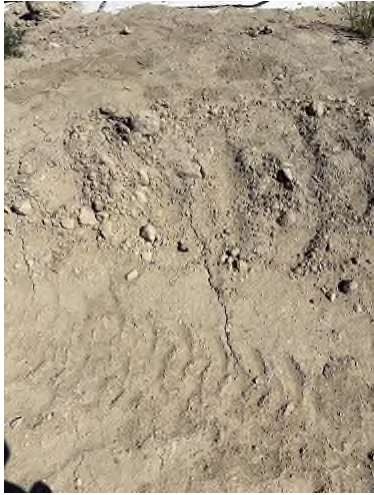
146

Las grietas se reconocieron recorriendo el lugar.

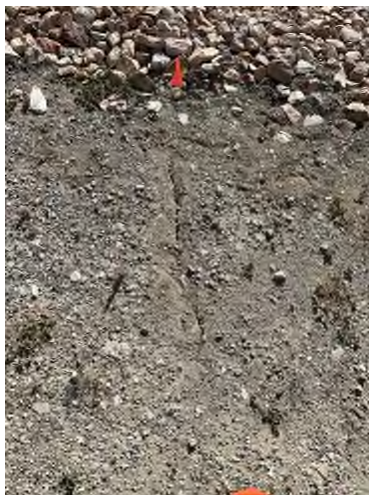
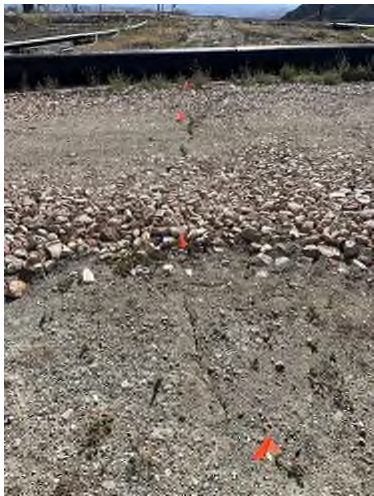
90

Las grietas se reconocieron recorriendo el lugar.

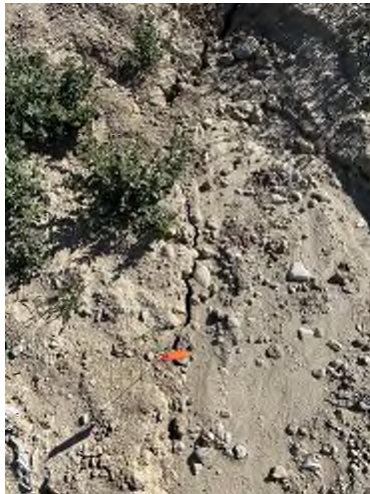
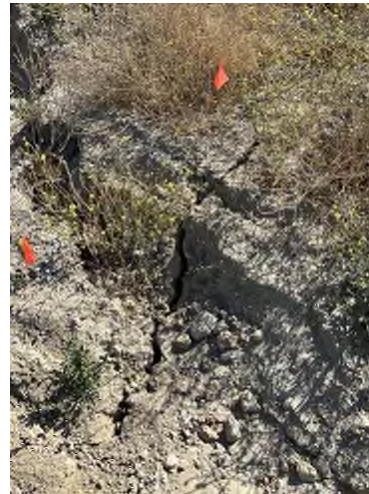
198

Las grietas se reconocieron recorriendo el lugar.

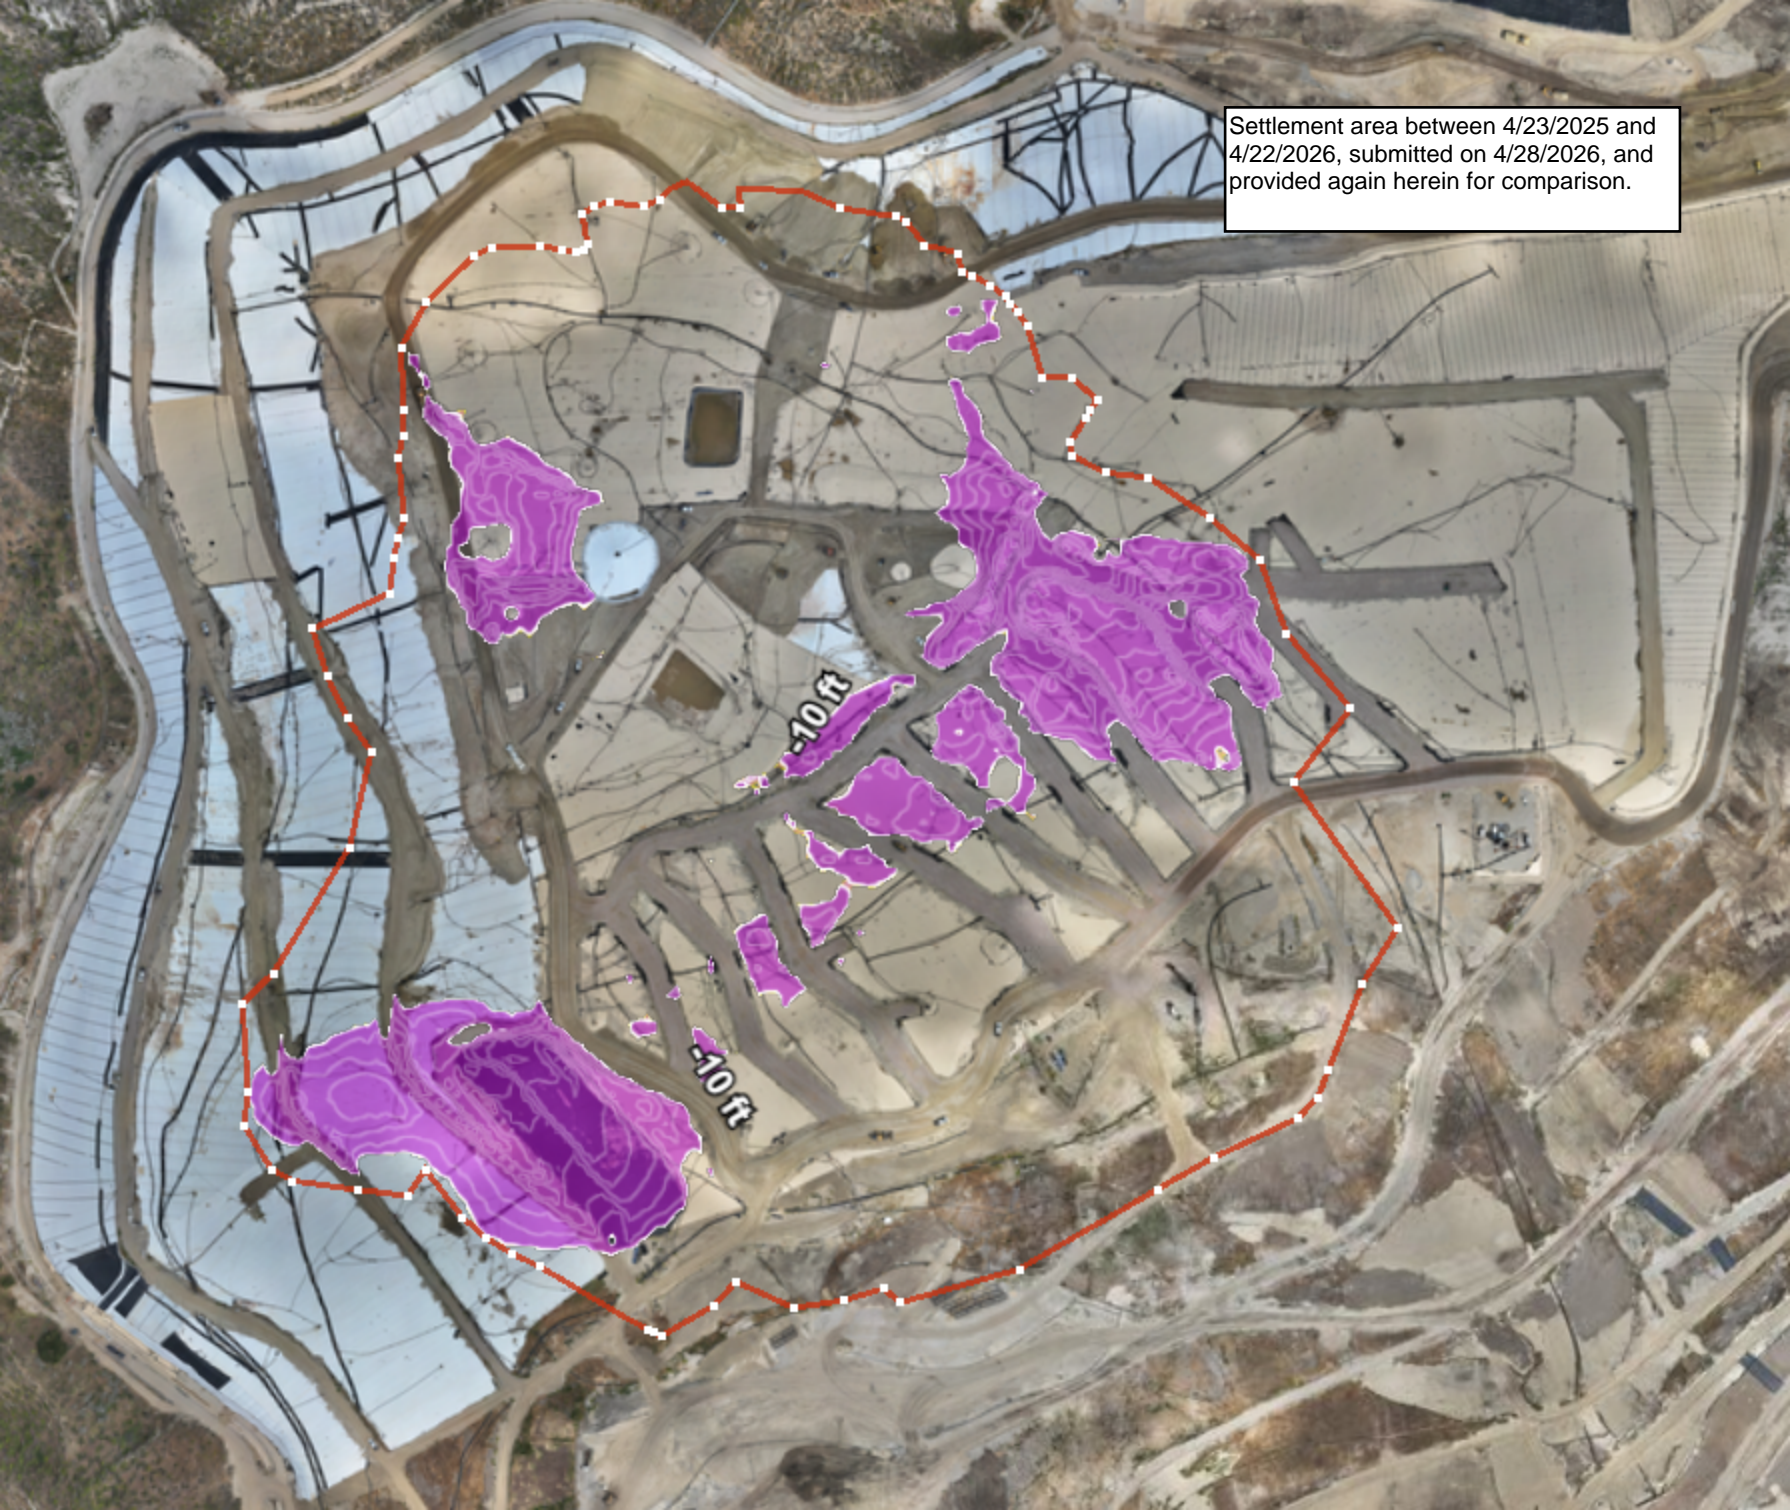
Settlement area between 4/23/2025 and 4/22/2026, submitted on 4/28/2026, and provided again herein for comparison.

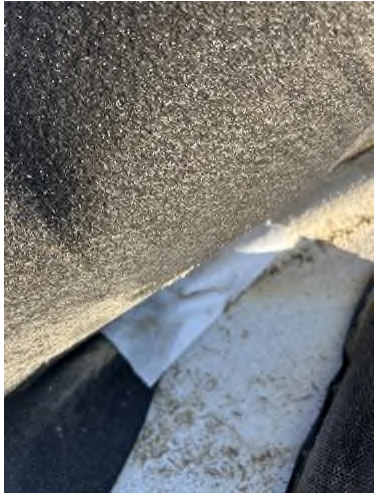
181

Debe soldarse por extrusión el pequeño desgarro del revestimiento emparcharse y soldarse por extrusión.

**Descripción de la obra de reparación**

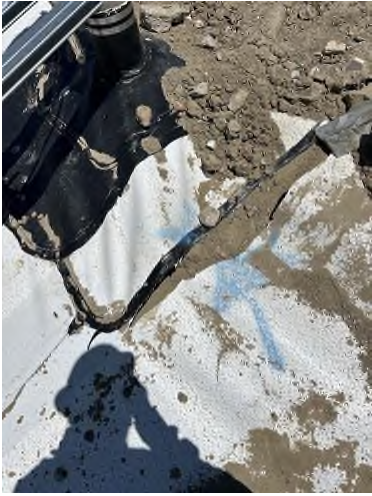
204

**Notar cuál es el problema y qué debe repararse** Se desgarró el revestimiento y debe emparcharse y soldarse por extrusión

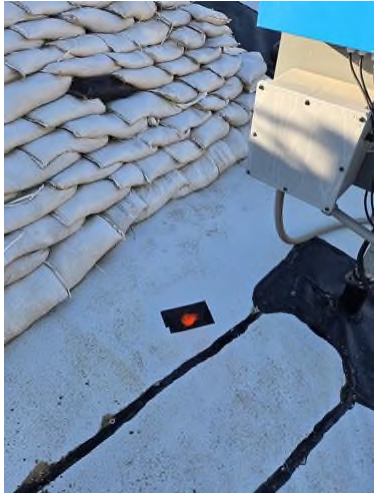
206

Se desgarró el revestimiento y debe emparcharse y soldarse por extrusión

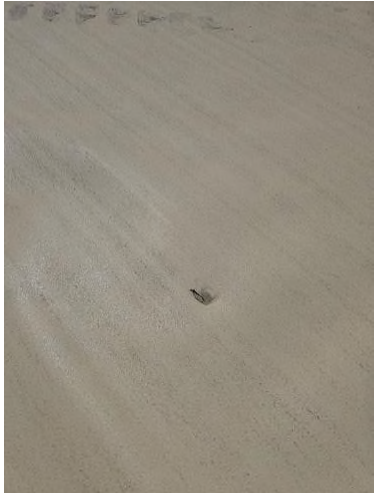
184

Se desgarró el revestimiento y debe emparcharse y soldarse por extrusión
