Ref.: Informe de Inspecci n Semanal de Lixiviado de Chiquita Canyon, LLC sobre la Orden de Depuraci n Estipulado (Caso No. 6177-4), Condici n 27(c)

Adjunto: Registros de Inspecciones de Lixiviados del 4 de mayo al 10 de mayo de 2026

4050 - Inspección de Filtraciones/Acumulaciones de Lixiviados de Chiquita

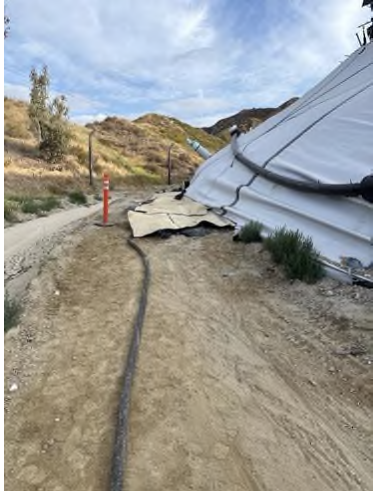
Foto 1

Calle perimetral del lado oeste.
No se observó ninguna de las filtraciones que ocurrieron en esta área al momento de esta inspección. Se continúa monitoreando y aspirando el área según la necesidad, para evitar acumulaciones

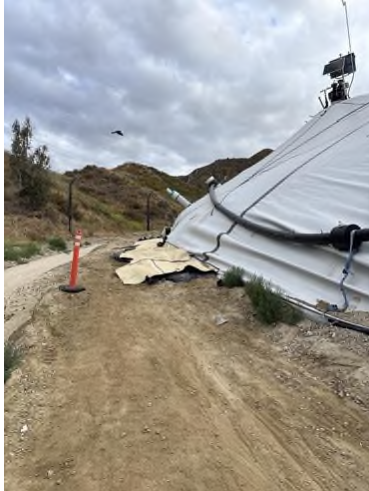
Foto 1

Calle perimetral del lado oeste.
No se observó ninguna de las filtraciones que ocurrieron en esta área al momento de esta inspección. Se continúa monitoreando y aspirando el área según la necesidad, para evitar acumulaciones

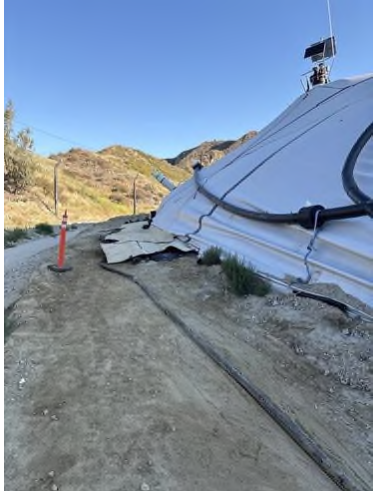
Foto 1

Calle perimetral del lado oeste.
No se observó ninguna de las filtraciones que ocurrieron en esta área al momento de esta inspección. Se continúa monitoreando y aspirando el área según la necesidad, para evitar acumulaciones

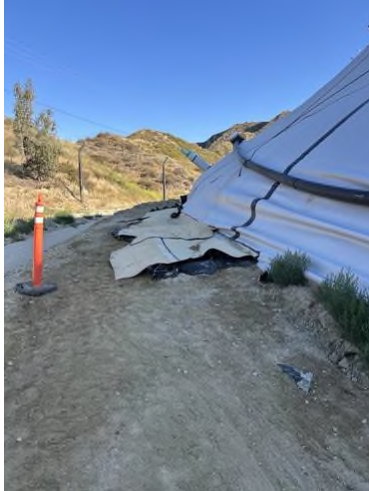
Foto 1

Calle perimetral del lado oeste. No se observó ninguna de las filtraciones que ocurrieron en esta área al momento de esta inspección. Se continúa monitoreando y aspirando el área según la necesidad, para evitar acumulaciones

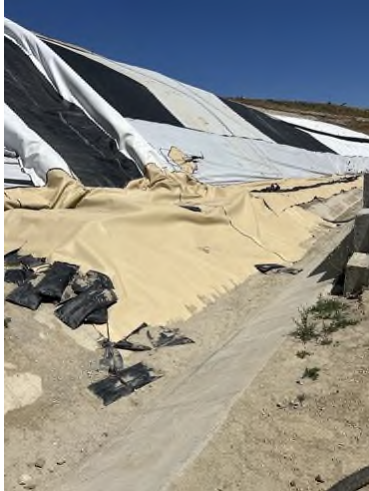
Foto 1

Calle perimetral del lado oeste. No se observó ninguna de las filtraciones que ocurrieron en esta área al momento de esta inspección. Se continúa monitoreando y aspirando el área según la necesidad, para evitar acumulaciones

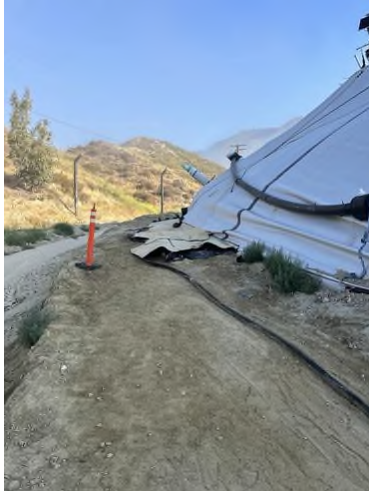
Foto 1

Calle perimetral del lado oeste. No se observó ninguna de las filtraciones que ocurrieron en esta área al momento de esta inspección. Se continúa monitoreando y aspirando el área según la necesidad, para evitar acumulaciones

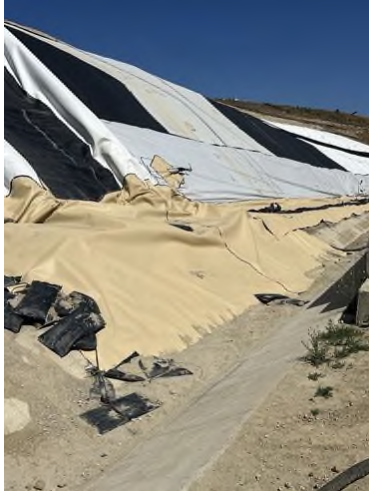
Foto 1

Calle perimetral del lado oeste. No se observó ninguna de las filtraciones que ocurrieron en esta área al momento de esta inspección. Se continúa monitoreando y aspirando el área según la necesidad, para evitar acumulaciones

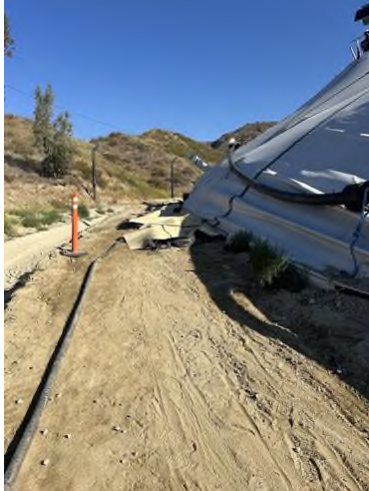
Foto 1

Calle perimetral del lado oeste. No se observó ninguna de las filtraciones que ocurrieron en esta área al momento de esta inspección. Se continúa monitoreando y aspirando el área según la necesidad, para evitar acumulaciones

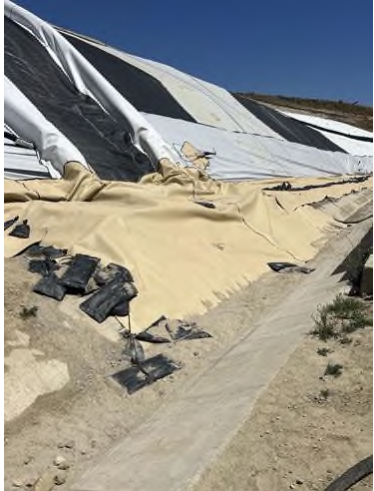
Foto 1

Calle perimetral del lado oeste. No se observó ninguna de las filtraciones que ocurrieron en esta área al momento de esta inspección. Se continúa monitoreando y aspirando el área según la necesidad, para evitar acumulaciones

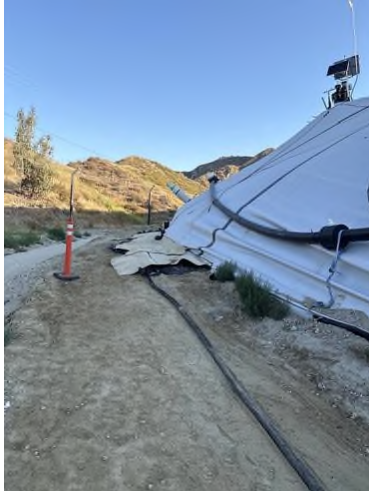
Foto 1

Calle perimetral del lado oeste.
No se observó ninguna de las filtraciones que ocurrieron en esta área al momento de esta inspección. Se continúa monitoreando y aspirando el área según la necesidad, para evitar acumulaciones

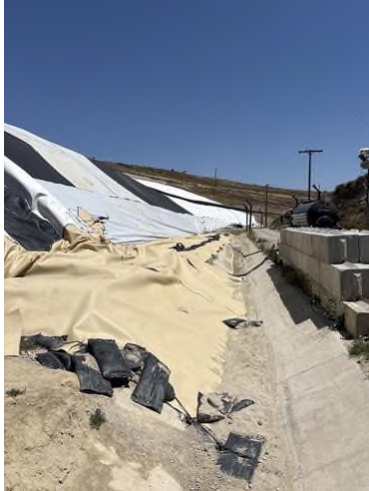
Foto 1

Calle perimetral del lado oeste.
No se observó ninguna de las filtraciones que ocurrieron en esta área al momento de esta inspección. Se continúa monitoreando y aspirando el área según la necesidad, para evitar acumulaciones
