**Ref.: Informe de Inspecci n Semanal de Lixiviado de Chiquita Canyon, LLC sobre la Orden de Depuraci n Estipulada (Caso No. 6177-4), Condici n 27(c)**

Adjunto: Registros de Inspecciones de Lixiviados del 11 de mayo al 17 de mayo de 2026

# 4050 - Inspección de Filtraciones/Acumulaciones de Lixiviados de Chiquita

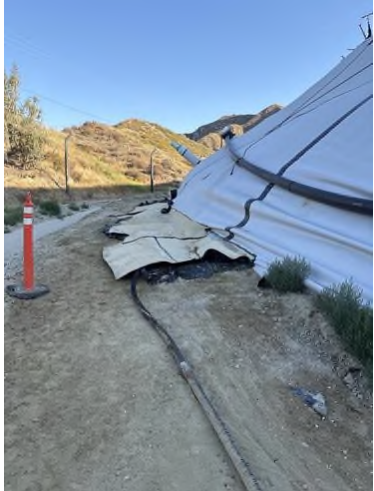
Foto 1

Calle perimetral del lado oeste.  
No se observó ninguna de las filtraciones que ocurrieron en esta área al momento de esta inspección. Se continúa monitoreando y aspirando el área según la necesidad, para evitar acumulaciones

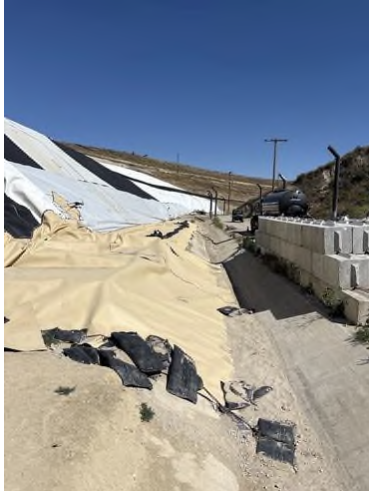
Foto 1

Calle perimetral del lado oeste.  
No se observó ninguna de las filtraciones que ocurrieron en esta área al momento de esta inspección. Se continúa monitoreando y aspirando el área según la necesidad, para evitar acumulaciones

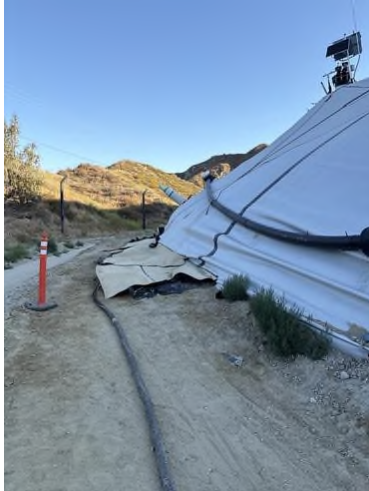
Foto 1

Calle perimetral del lado oeste.  
No se observó ninguna de las filtraciones que ocurrieron en esta área al momento de esta inspección. Se continúa monitoreando y aspirando el área según la necesidad, para evitar acumulaciones

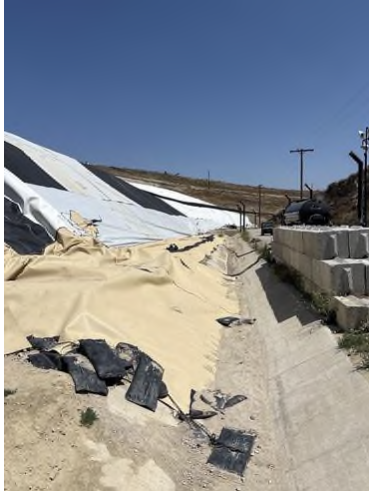
Foto 1

Calle perimetral del lado oeste.  
No se observó ninguna de las filtraciones que ocurrieron en esta área al momento de esta inspección. Se continúa monitoreando y aspirando el área según la necesidad, para evitar acumulaciones

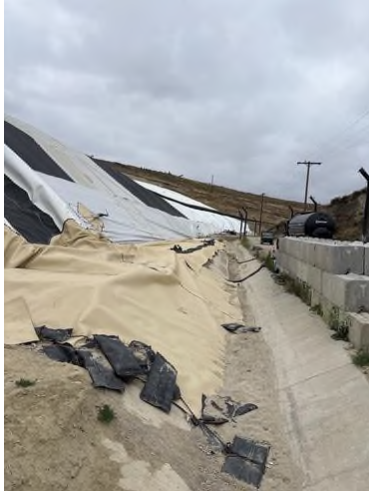
Foto 1

Calle perimetral del lado oeste.  
No se observó ninguna de las filtraciones que ocurrieron en esta área al momento de esta inspección. Se continúa monitoreando y aspirando el área según la necesidad, para evitar acumulaciones

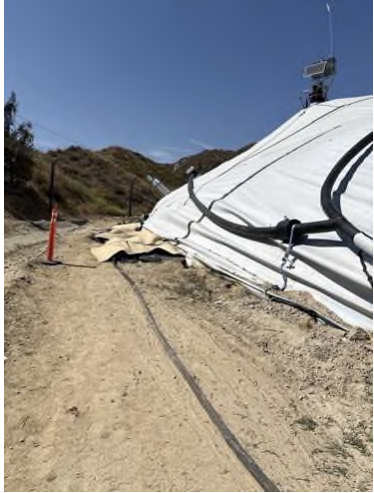
Foto 1

Calle perimetral del lado oeste.  
No se observó ninguna de las filtraciones que ocurrieron en esta área al momento de esta inspección. Se continúa monitoreando y aspirando el área según la necesidad, para evitar acumulaciones

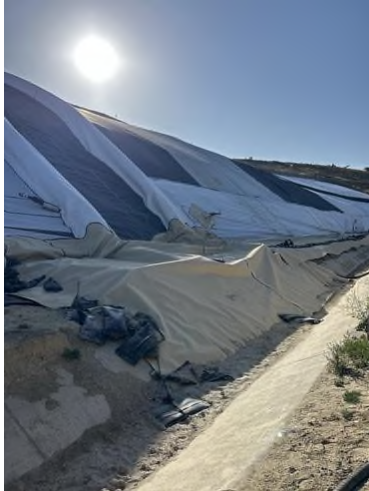
Foto 1

Calle perimetral del lado oeste. No se observó ninguna de las filtraciones que ocurrieron en esta área al momento de esta inspección. Se continúa monitoreando y aspirando el área según la necesidad, para evitar acumulaciones

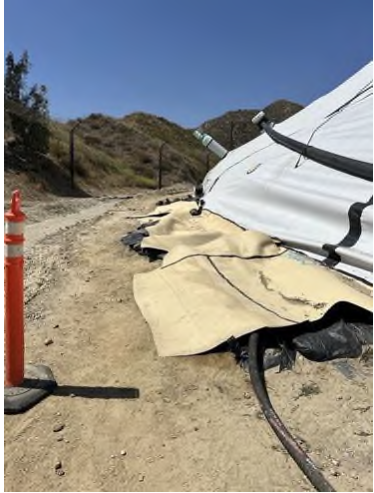
Foto 1

Calle perimetral del lado oeste. No se observó ninguna de las filtraciones que ocurrieron en esta área al momento de esta inspección. Se continúa monitoreando y aspirando el área según la necesidad, para evitar acumulaciones

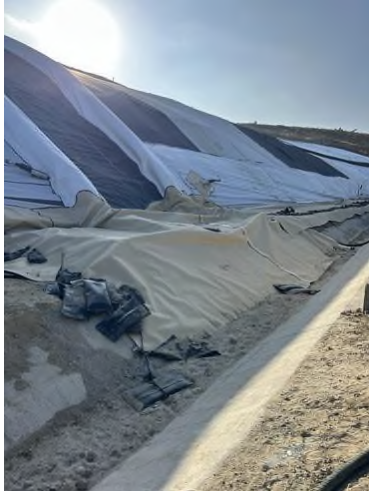
Foto 1

Calle perimetral del lado oeste. No se observó ninguna de las filtraciones que ocurrieron en esta área al momento de esta inspección. Se continúa monitoreando y aspirando el área según la necesidad, para evitar acumulaciones

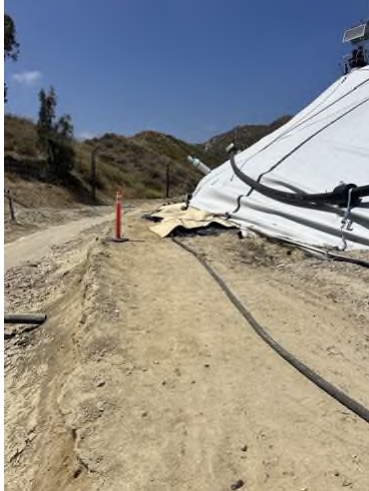
Foto 1

Calle perimetral del lado oeste. No se observó ninguna de las filtraciones que ocurrieron en esta área al momento de esta inspección. Se continúa monitoreando y aspirando el área según la necesidad, para evitar acumulaciones

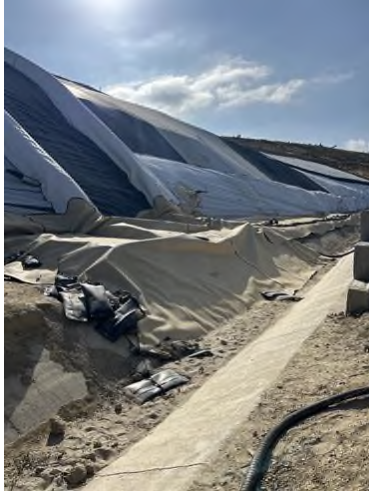
Foto 1

Calle perimetral del lado oeste. No se observó ninguna de las filtraciones que ocurrieron en esta área al momento de esta inspección. Se continúa monitoreando y aspirando el área según la necesidad, para evitar acumulaciones

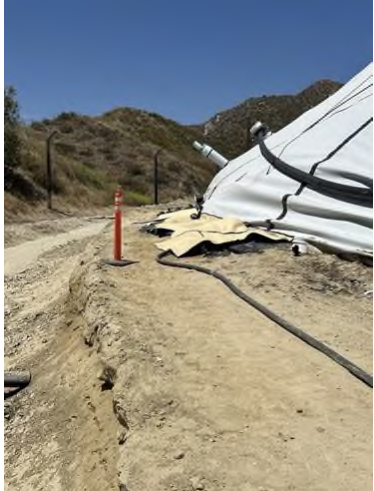
Foto 1

Calle perimetral del lado oeste. No se observó ninguna de las filtraciones que ocurrieron en esta área al momento de esta inspección. Se continúa monitoreando y aspirando el área según la necesidad, para evitar acumulaciones

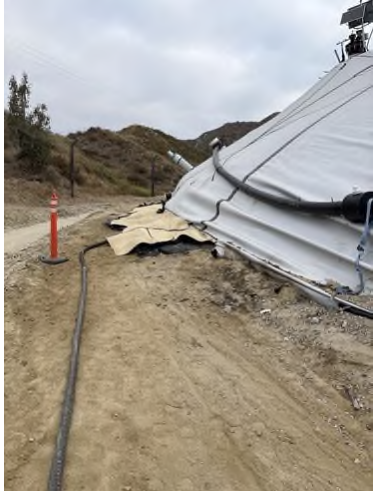
Foto 1

Calle perimetral del lado oeste.  
No se observó ninguna de las filtraciones que ocurrieron en esta área al momento de esta inspección. El área continúa siendo monitoreada y se está aspirando para quitar los lixiviados, según la necesidad, para evitar acumulaciones

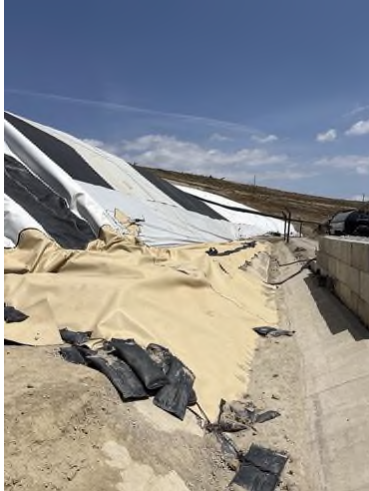
Foto 1

Calle perimetral del lado oeste.  
No se observó ninguna de las filtraciones que ocurrieron en esta área al momento de esta inspección. El área continúa siendo monitoreada y se está aspirando para quitar los lixiviados, según la necesidad, para evitar acumulaciones
