Ref.: Informe Semanal de Chiquita Canyon, LLC sobre la Documentación y el Seguimiento de Problemas con las Cubiertas

4050 - Seguimiento de Fisuras y Grietas por Tensión en la Zona de Reacción de Chiquita

4050 - Inspección de Cubiertas Geosintéticas

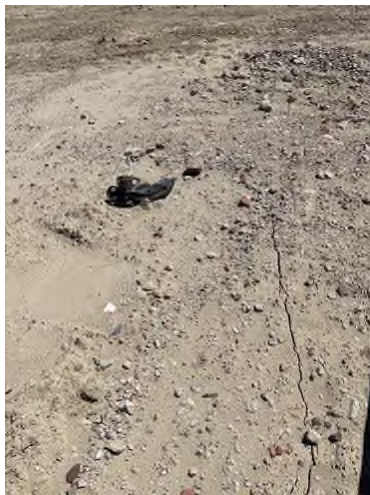
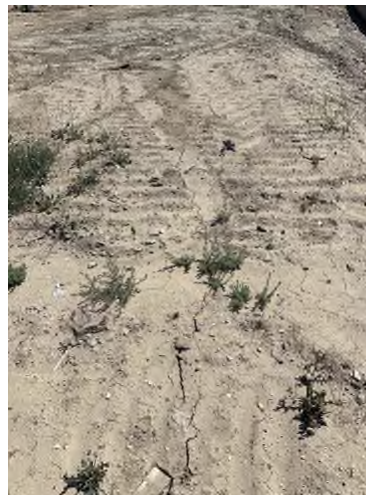
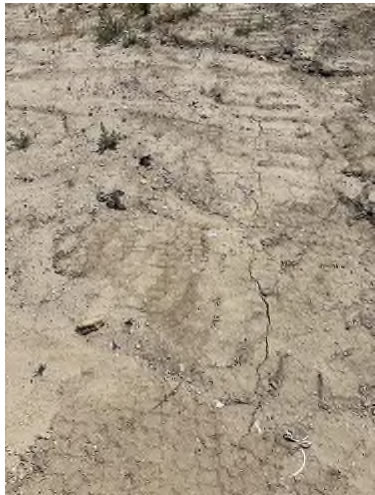
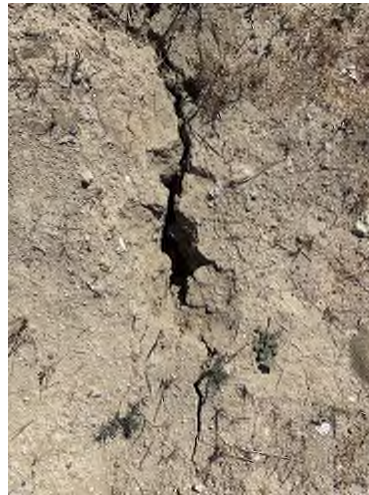
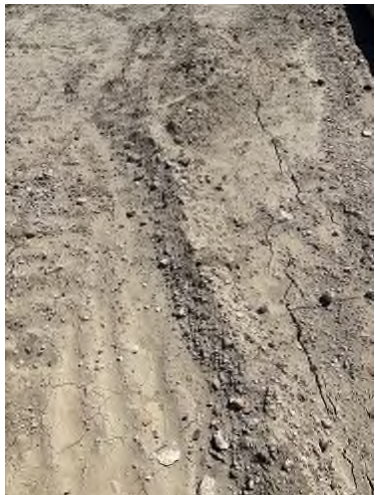
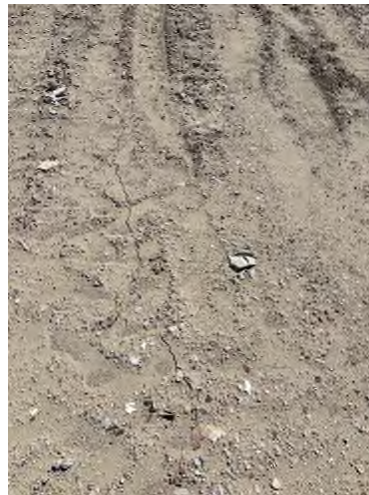
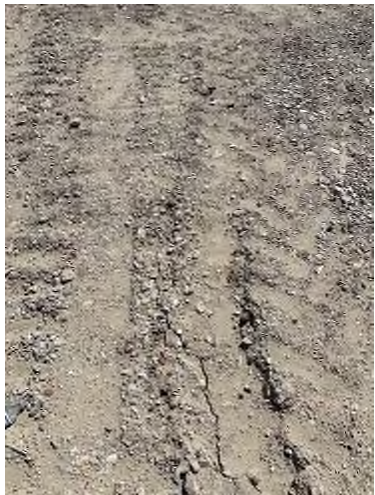
Si

83

140 pies x 45 pies

Ninguna grieta individual de 50 pies o más

Compensación Horizontal (ancho)	Mediana 2-4" de ancho
Compensación Vertical (alto)	Extra Pequeña <0.5" de alto
Orientación (dirección)	Noreste a Sudoeste
Ubicación	Castaic CA 91384 Estados Unidos (34.43399783227074, -118.64607165578626)
¿La Fisura o Grita se reparó? Si se reparó, agregue una fotografía y la descripción de las reparaciones realizadas	Sí

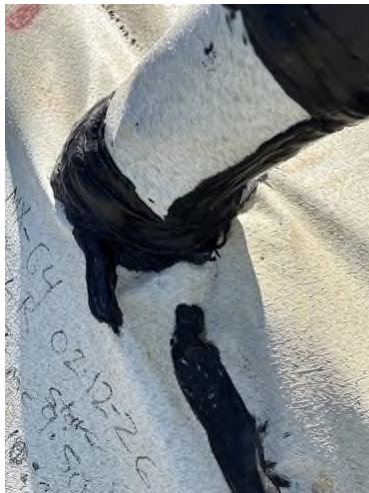
Foto 1

Debe emparchase/soldarse por extrusión un pequeño orificio en el revestimiento cerca de la base

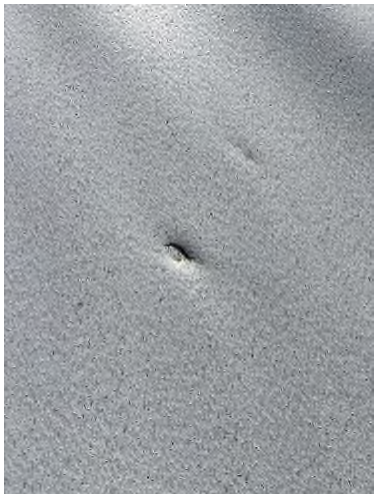
Foto 4

Debe soldarse por extrusión el pequeño desgarro del revestimiento emparcharse /soldarse por extrusión.

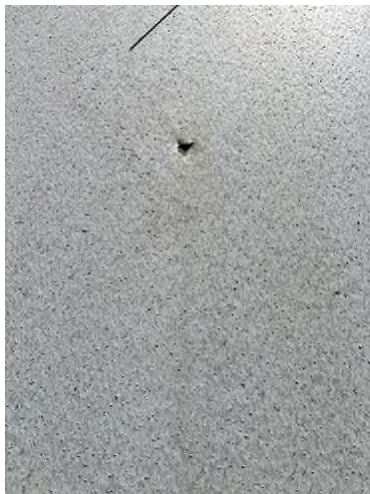
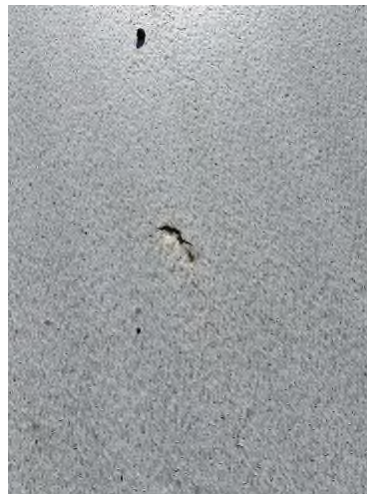
Dos pequeños desgarros del revestimiento deben emparcharse /soldarse por extrusión.

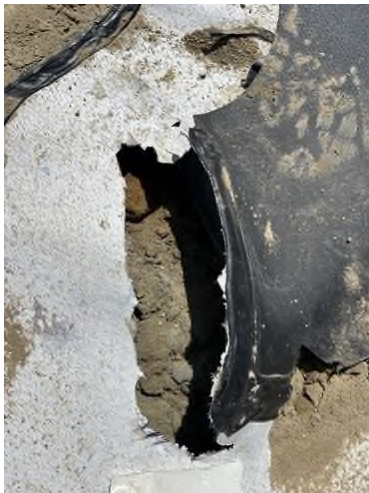
Foto 1

Se desgarró el revestimiento y debe emparcharse y soldarse por extrusión
