Ref.: Informe de Inspecci n Semanal de Lixiviado de Chiquita Canyon, LLC sobre la Orden de Depuraci n Estipulada (Caso No. 6177-4), Condici n 27(c)

Adjunto: Registros de Inspecciones de Lixiviados del 18 de mayo al 24 de mayo de 2026

4050 - Inspección de Filtraciones/Acumulaciones de Lixiviados de Chiquita

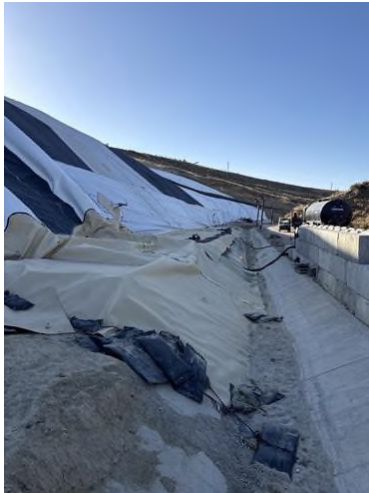
Foto 1

Calle perimetral del lado oeste.
No se observó ninguna de las filtraciones que ocurrieron en esta área al momento de esta inspección. El área continúa siendo monitoreada y se está aspirando para quitar los lixiviados, según la necesidad, para evitar acumulaciones

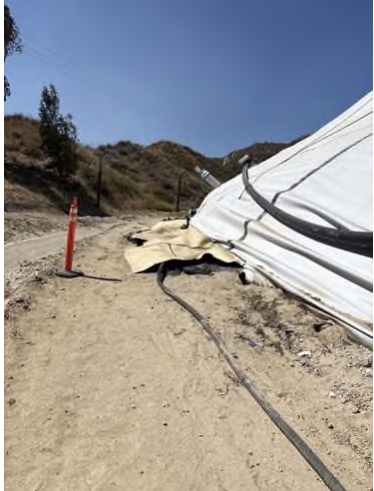
Foto 1

Calle perimetral del lado oeste.
No se observó ninguna de las filtraciones que ocurrieron en esta área al momento de esta inspección. El área continúa siendo monitoreada y se está aspirando para quitar los lixiviados, según la necesidad, para evitar acumulaciones

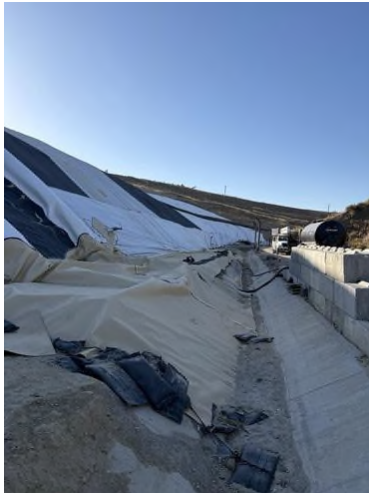
Foto 1

Calle perimetral del lado oeste.
No se observó ninguna de las filtraciones que ocurrieron en esta área al momento de esta inspección. El área continúa siendo monitoreada y se está aspirando para quitar los lixiviados, según la necesidad, para evitar acumulaciones

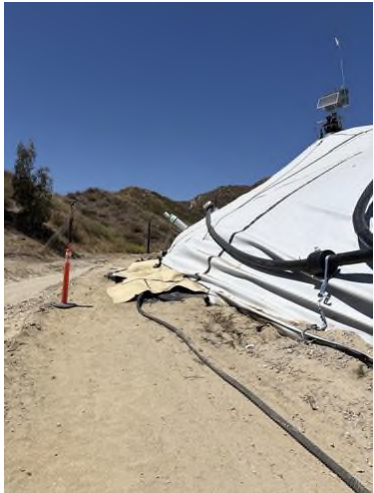
Foto 1

Calle perimetral del lado oeste.
No se observó ninguna de las filtraciones que ocurrieron en esta área al momento de esta inspección. El área continúa siendo monitoreada y se está aspirando para quitar los lixiviados, según la necesidad, para evitar acumulaciones

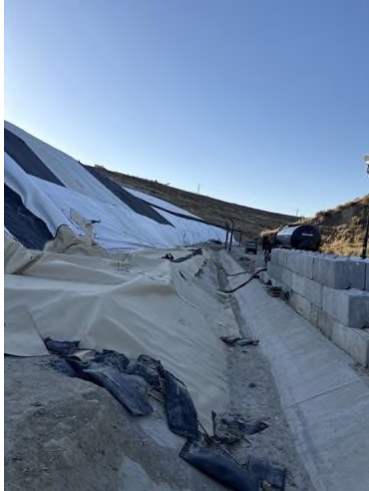
Foto 1

Calle perimetral del lado oeste.
No se observó ninguna de las filtraciones que ocurrieron en esta área al momento de esta inspección. El área continúa siendo monitoreada y se está aspirando para quitar los lixiviados, según la necesidad, para evitar acumulaciones

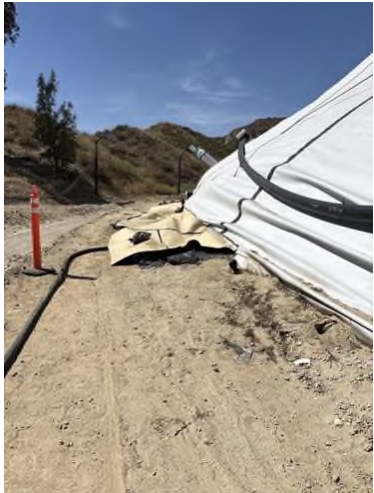
Foto 1

Calle perimetral del lado oeste.
No se observó ninguna de las filtraciones que ocurrieron en esta área al momento de esta inspección. El área continúa siendo monitoreada y se está aspirando para quitar los lixiviados, según la necesidad, para evitar acumulaciones

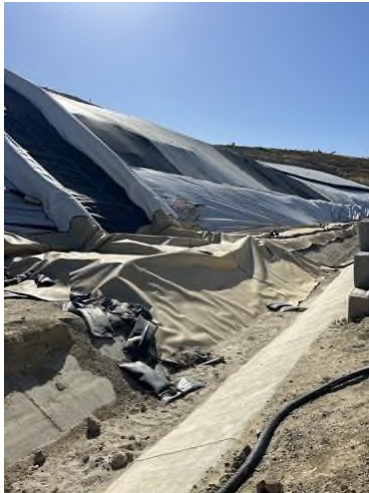
Foto 1

Calle perimetral del lado oeste. No se observó ninguna de las filtraciones que ocurrieron en esta área al momento de esta inspección. Se continúa monitoreando y aspirando el área según la necesidad, para evitar acumulaciones

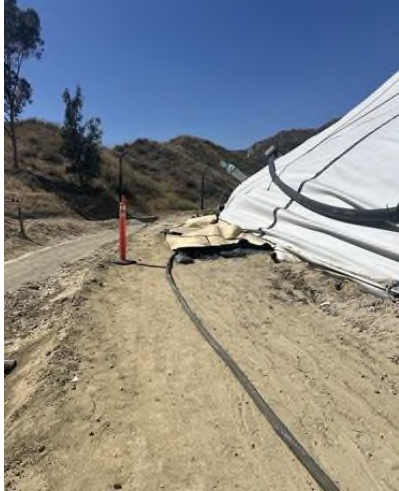
Foto 1

Calle perimetral del lado oeste. No se observó ninguna de las filtraciones que ocurrieron en esta área al momento de esta inspección. Se continúa monitoreando y aspirando el área según la necesidad, para evitar acumulaciones

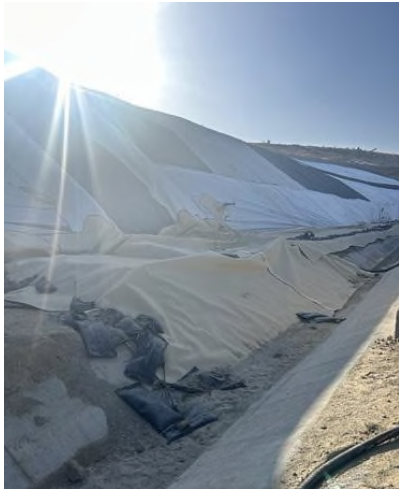
Foto 1

Calle perimetral del lado oeste. No se observó ninguna de las filtraciones que ocurrieron en esta área al momento de esta inspección. Se continúa monitoreando y aspirando el área según la necesidad, para evitar acumulaciones

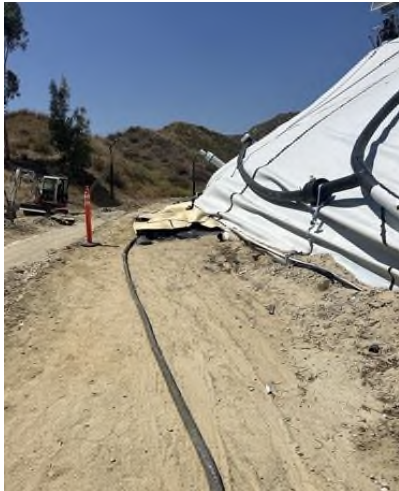
Foto 1

Calle perimetral del lado oeste. No se observó ninguna de las filtraciones que ocurrieron en esta área al momento de esta inspección. Se continúa monitoreando y aspirando el área según la necesidad, para evitar acumulaciones

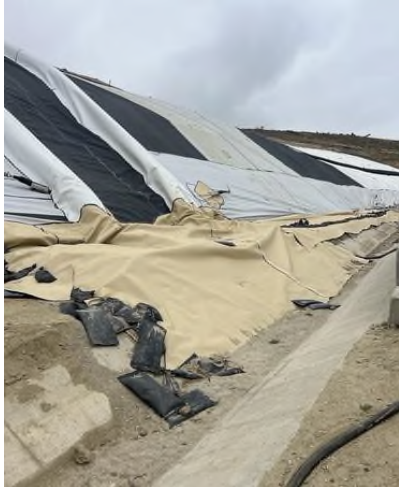
Foto 1

Calle perimetral del lado oeste. No se observó ninguna de las filtraciones que ocurrieron en esta área al momento de esta inspección. Se continúa monitoreando y aspirando el área según la necesidad, para evitar acumulaciones

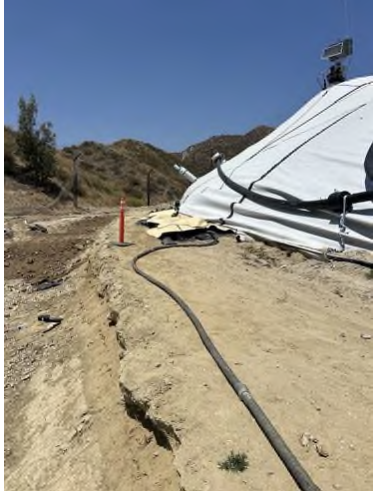
Foto 1

Calle perimetral del lado oeste. No se observó ninguna de las filtraciones que ocurrieron en esta área al momento de esta inspección. Se continúa monitoreando y aspirando el área según la necesidad, para evitar acumulaciones

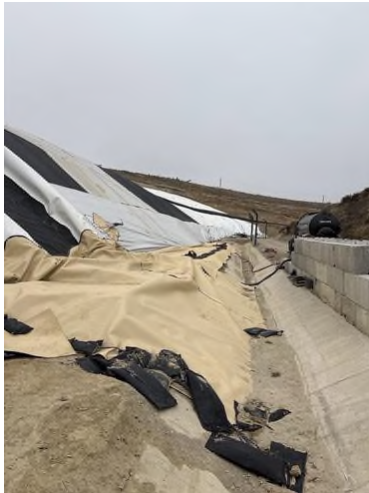
Foto 1

Calle perimetral del lado oeste.
No se observó ninguna de las filtraciones que ocurrieron en esta área al momento de esta inspección. El área continúa siendo monitoreada y se está aspirando para quitar los lixiviados, según la necesidad, para evitar acumulaciones

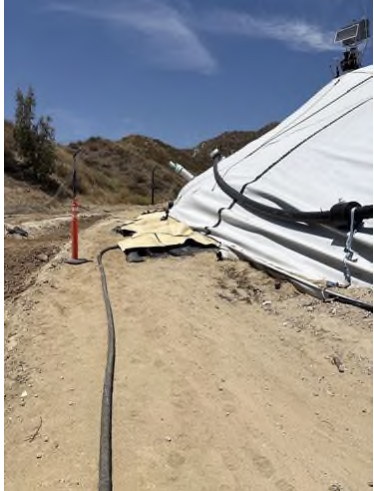
Foto 1

Calle perimetral del lado oeste.
No se observó ninguna de las filtraciones que ocurrieron en esta área al momento de esta inspección. El área continúa siendo monitoreada y se está aspirando para quitar los lixiviados, según la necesidad, para evitar acumulaciones
