Ref.: Informe Semanal de Chiquita Canyon, LLC sobre la Documentación y el Seguimiento de Problemas con las Cubiertas

4050 - Seguimiento de Fisuras y Grietas por Tensión en la Zona de Reacción de Chiquita

4050 - Inspección de Cubiertas Geosintéticas

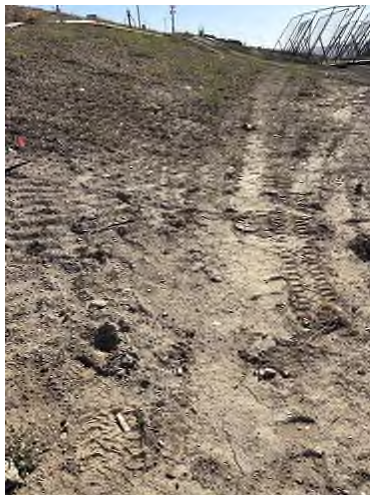
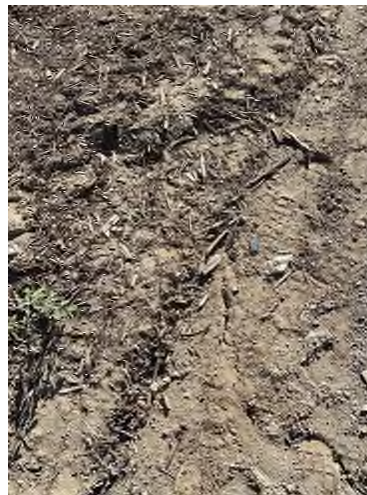
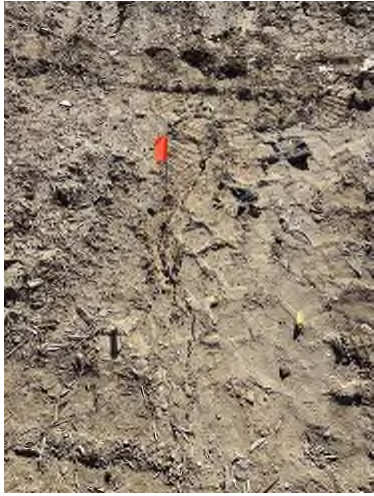
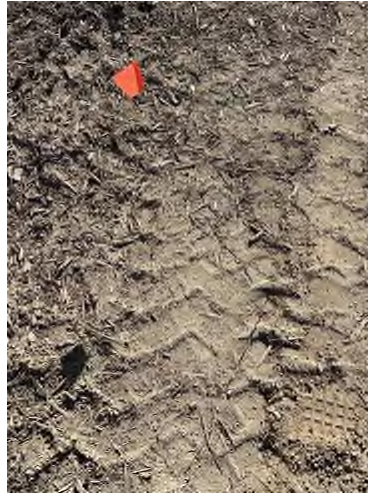
163

45 pies x 10 pies

Extra Pequeña <0.5 de ancho

Extra Pequeña <0.5" de alto

Este a Oeste

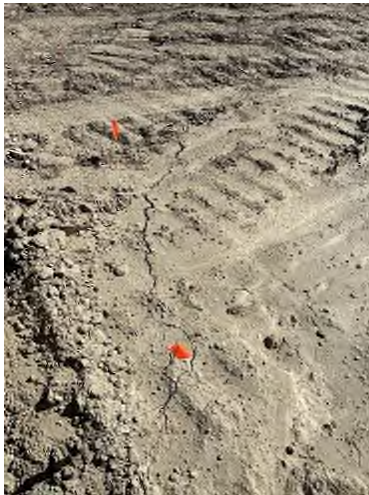
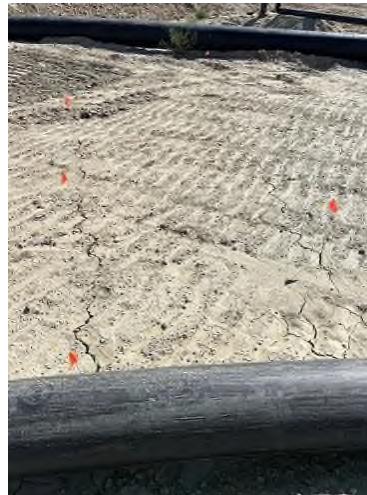
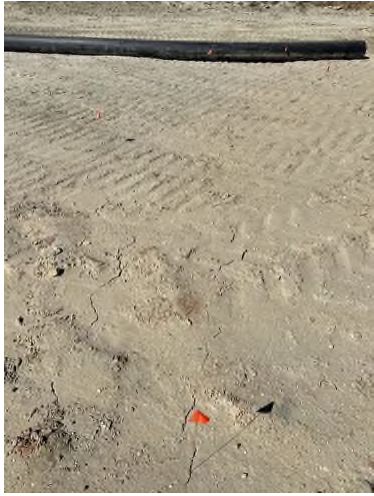
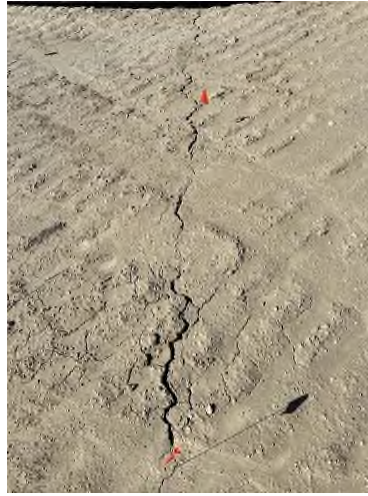
83

Área de 25 pies x 25 pies

Pequeña 0.5-2" de ancho

Extra Pequeña <0.5" de alto

Noreste a Sudoeste

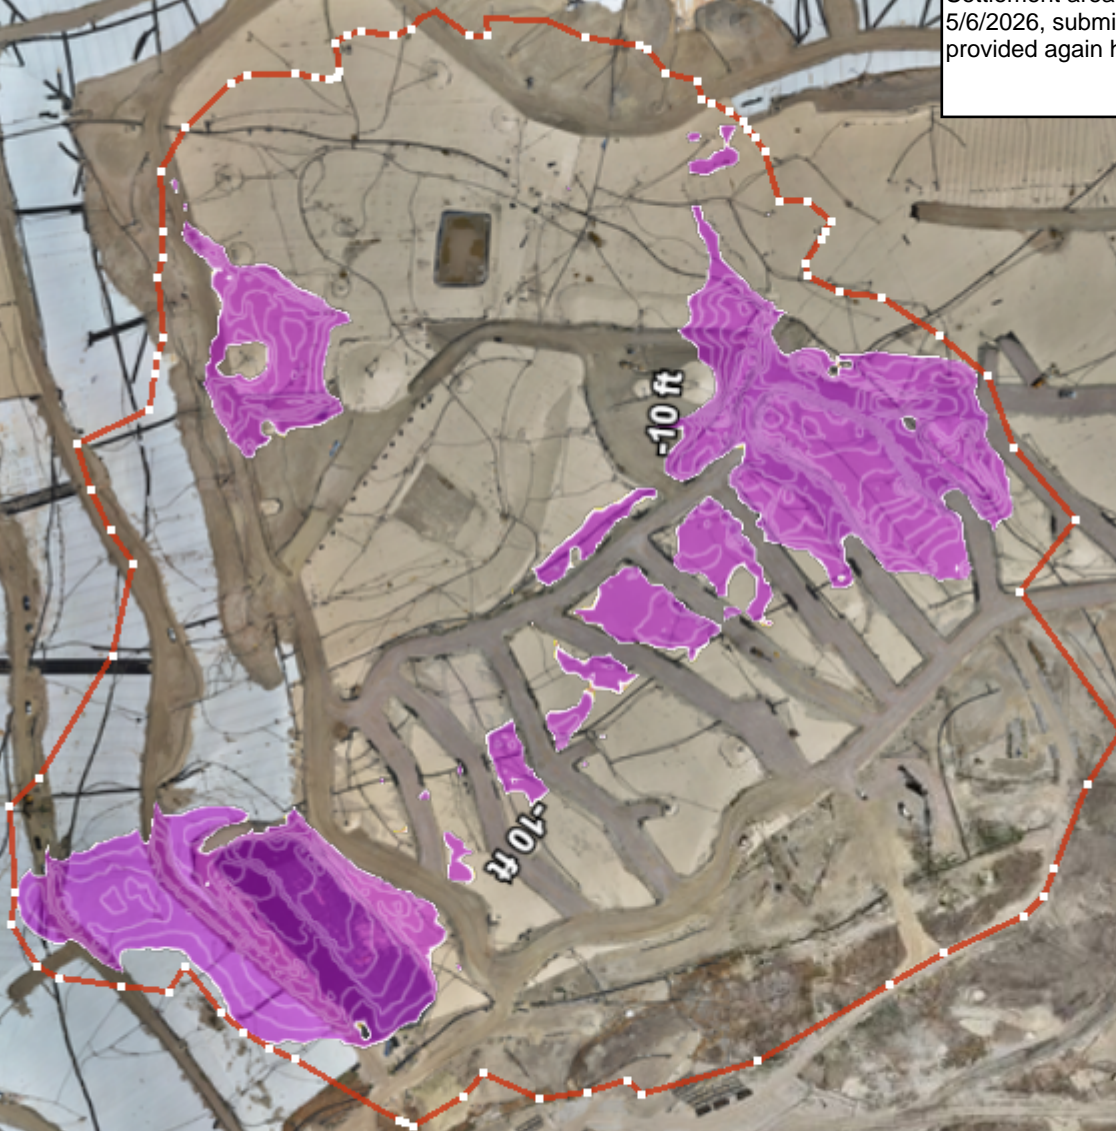
Settlement area between 5/7/2025 and 5/6/2026, submitted on 5/12/2026, and provided again herein for comparison.

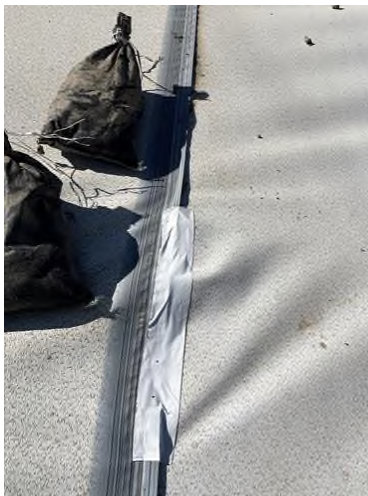
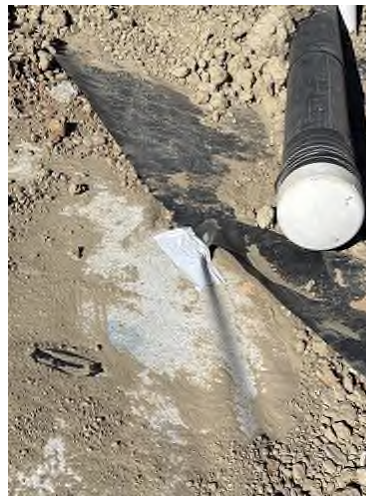
145

Deben emparcharse dos desgarros del revestimiento y soldarse por extrusión.

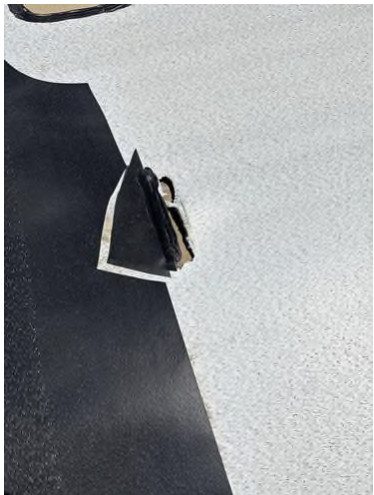
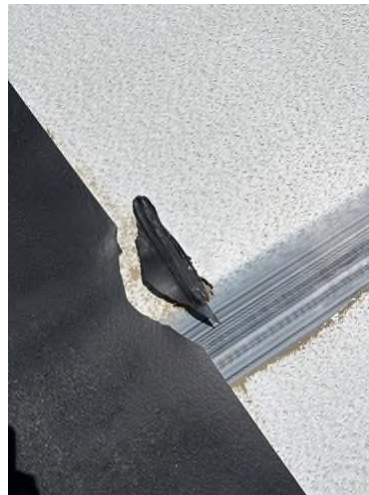
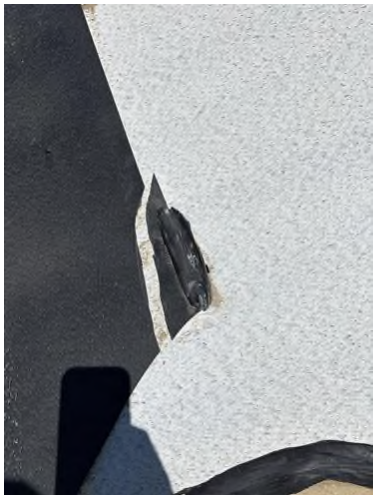
187

Deben soldarse por extrusión 3 desgarros lado a lado emparcharse /soldarse por extrusión.
