Ref.: Informe de Inspecci n Semanal de Lixiviado de Chiquita Canyon, LLC sobre la Orden de Depuraci n Estipulada (Caso No. 6177-4), Condici n 27(c)

Conforme a la Condici n 27(c) de la Orden de Depuraci n Estipulada en el Distrito de gesti n de la Calidad del Aire de la Costa Sur en el Caso No. 6177-4, (la "Orden") Chiquita Canyon, LLC ("Chiquita") adjunta una compilaci n de registros de inspecciones de filtraci n de lixiviados que se realizan dos veces al d a, en el per odo transcurrido del 25 de mayo de 2026 al 31 de mayo de 2026.

4050 - Inspección de Filtraciones/Acumulaciones de Lixiviados de Chiquita

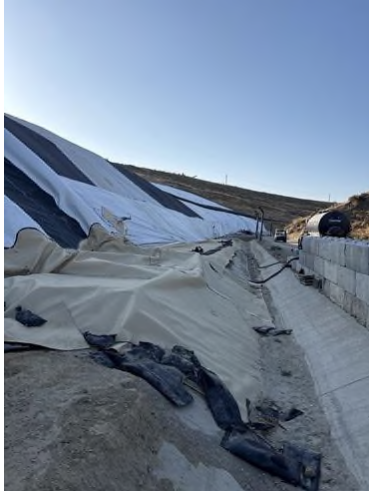
Foto 1

Calle perimetral del lado oeste.
No se observó ninguna de las filtraciones que ocurrieron en esta área al momento de esta inspección. El área continúa siendo monitoreada y se está aspirando para quitar los lixiviados, según la necesidad, para evitar acumulaciones

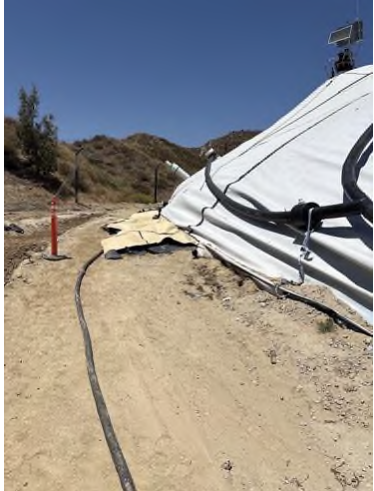
Foto 1

Calle perimetral del lado oeste.
No se observó ninguna de las filtraciones que ocurrieron en esta área al momento de esta inspección. El área continúa siendo monitoreada y se está aspirando para quitar los lixiviados, según la necesidad, para evitar acumulaciones

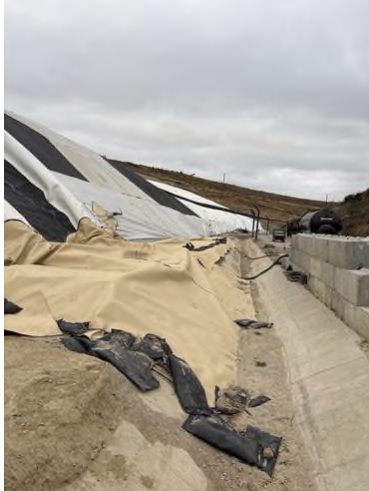
Foto 1

Calle perimetral del lado oeste.
No se observó ninguna de las filtraciones que ocurrieron en esta área al momento de esta inspección. El área continúa siendo monitoreada y se está aspirando para quitar los lixiviados, según la necesidad, para evitar acumulaciones

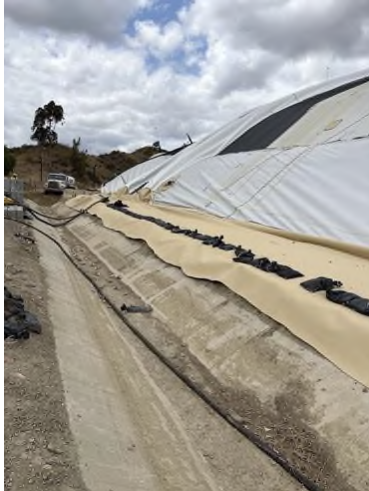
Foto 1

Calle perimetral del lado oeste.
No se observó ninguna de las filtraciones que ocurrieron en esta área al momento de esta inspección. El área continúa siendo monitoreada y se está aspirando para quitar los lixiviados, según la necesidad, para evitar acumulaciones

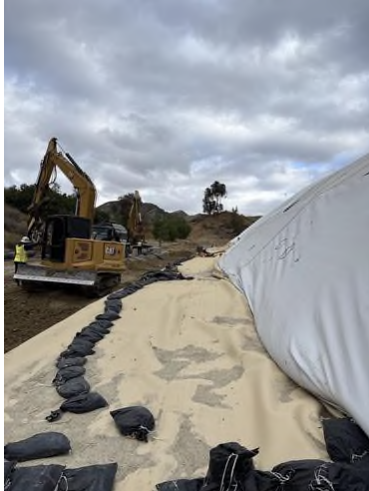
Foto 1

Calle perimetral del lado oeste.
No se observó ninguna de las filtraciones que ocurrieron en esta área al momento de esta inspección. El área continúa siendo monitoreada y se está aspirando para quitar los lixiviados, según la necesidad, para evitar acumulaciones

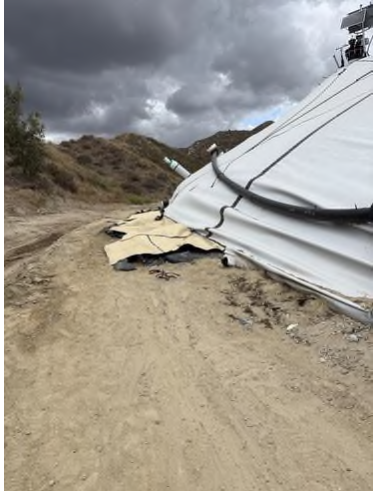
Foto 1

Calle perimetral del lado oeste.
No se observó ninguna de las filtraciones que ocurrieron en esta área al momento de esta inspección. El área continúa siendo monitoreada y se está aspirando para quitar los lixiviados, según la necesidad, para evitar acumulaciones

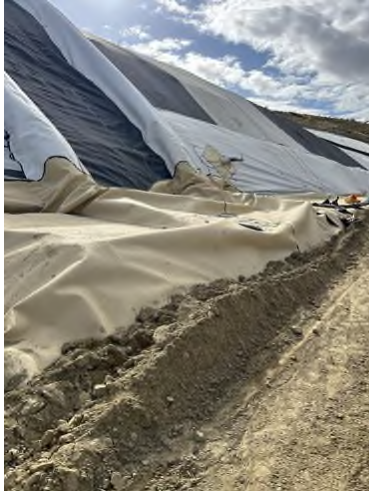
Foto 1

Calle perimetral del lado oeste. No se observó ninguna de las filtraciones que ocurrieron en esta área al momento de esta inspección. Se continúa monitoreando y aspirando el área según la necesidad, para evitar acumulaciones

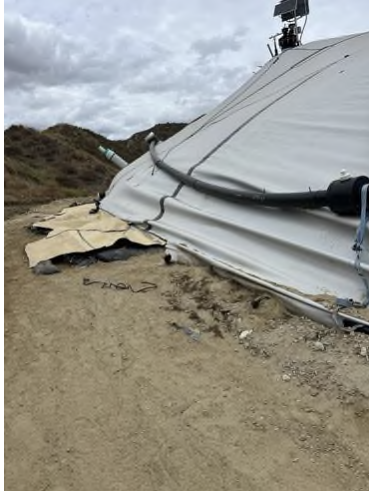
Foto 1

Calle perimetral del lado oeste. No se observó ninguna de las filtraciones que ocurrieron en esta área al momento de esta inspección. Se continúa monitoreando y aspirando el área según la necesidad, para evitar acumulaciones

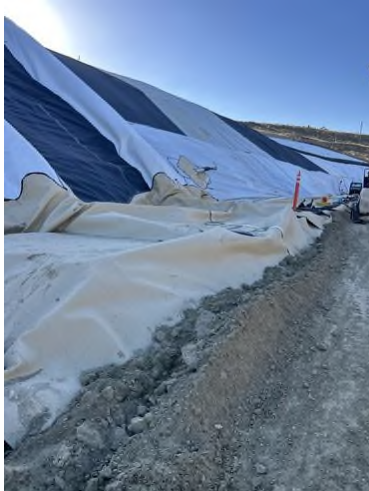
Foto 1

Calle perimetral del lado oeste. No se observó ninguna de las filtraciones que ocurrieron en esta área al momento de esta inspección. Se continúa monitoreando y aspirando el área según la necesidad, para evitar acumulaciones

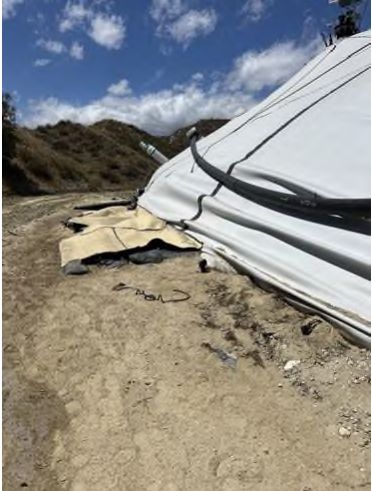
Foto 1

Calle perimetral del lado oeste. No se observó ninguna de las filtraciones que ocurrieron en esta área al momento de esta inspección. Se continúa monitoreando y aspirando el área según la necesidad, para evitar acumulaciones

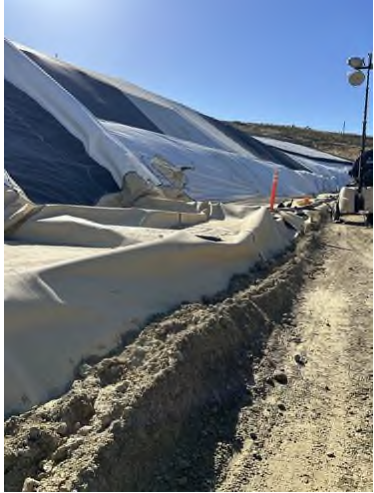
Foto 1

Calle perimetral del lado oeste. No se observó ninguna de las filtraciones que ocurrieron en esta área al momento de esta inspección. Se continúa monitoreando y aspirando el área según la necesidad, para evitar acumulaciones

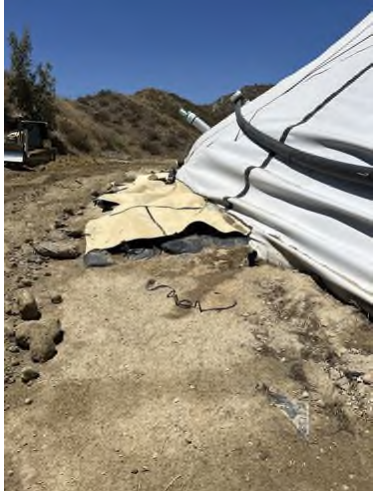
Foto 1

Calle perimetral del lado oeste. No se observó ninguna de las filtraciones que ocurrieron en esta área al momento de esta inspección. Se continúa monitoreando y aspirando el área según la necesidad, para evitar acumulaciones

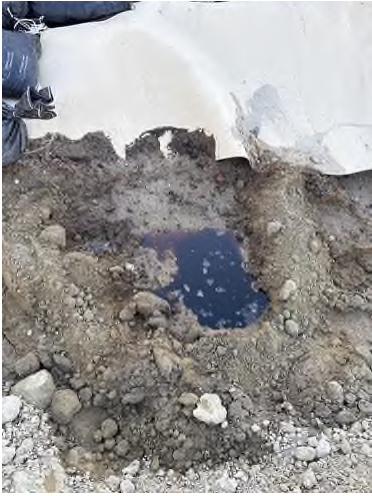
Foto 1

Durante esta semana, se observ  una filtraci n el 31 de mayo de 2026 aproximadamente a las 7:03 a.m. en la cuadr cula 207 en el Vertedero de Chiquita Canyon (el "Vertedero"). La ubicaci n exacta de esta filtraci n se encuentra en los mapas incluidos en el adjunto. Esta filtraci n est  relacionada con la filtraci n informada previamente sobre el lado oeste del Vertedero. El l quido de la filtraci n lleg  a la calle perimetral pero no lleg  al canal de aguas pluviales ni a la cuenca de sedimentaci n. Al descubrirla, Chiquita aspir  el l quido y agreg  tierra al  rea. Chiquita cubri  el  rea de contenci n con un revestimiento y bolsas de arena, para evitar potenciales emisiones. Esta obra se complet  aproximadamente para las 7:45 a.m. Chiquita est  monitoreando el  rea. La cantidad total aproximada de lixiviados de esta filtraci n fue de entre uno y cinco galones. La extensi n del  rea impactada por la filtraci n fue de aproximadamente nueve pies cuadrados. El olor detectado fue "Suave". La saturaci n del suelo fue "L quido Libre Estancado".

6 horas

1-5 galones

9 pies cuadrados

2 - Se Detectó Un Olor Suave

Líquido libre estancado

Se aspiraron los lixiviados y se cubrió el área con tierra, se puso el revestimiento en su lugar y se colocaron bolsas de arena para evitar la exposición a la atmósfera. El lado oeste continúa siendo monitoreada y se está aspirando para quitar los lixiviados, según la necesidad, para evitar acumulaciones

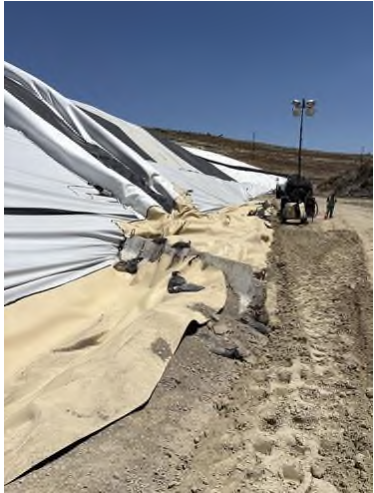
Foto 1

Calle perimetral del lado oeste.
No se observó ninguna de las filtraciones que ocurrieron en esta área al momento de esta inspección. El área continúa siendo monitoreada y se está aspirando para quitar los lixiviados, según la necesidad, para evitar acumulaciones
