**Ref.: Informe Semanal de Chiquita Canyon, LLC sobre la Documentación y el Seguimiento de Problemas con las Cubiertas**

# 4050 - Seguimiento de Fisuras y Grietas por Tensión en la Zona de Reacción de Chiquita

# 4050 - Inspección de Cubiertas Geosintéticas

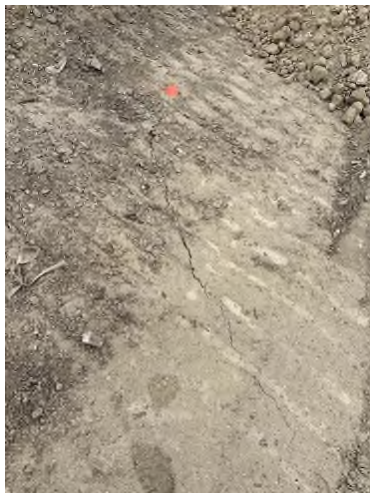
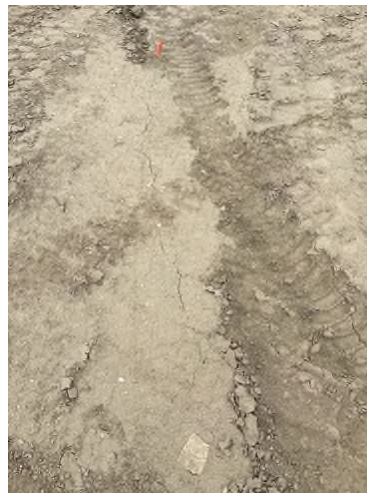
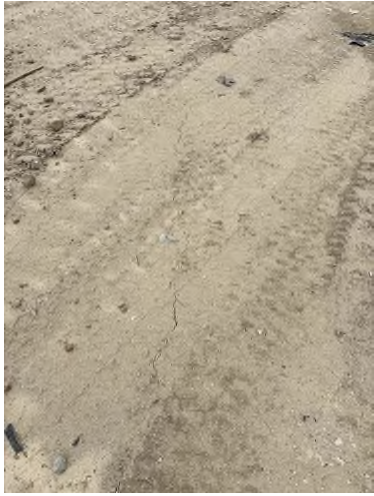
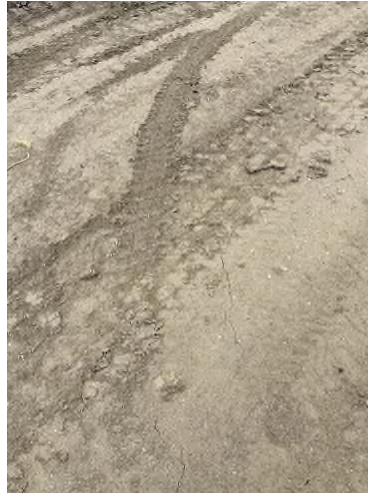
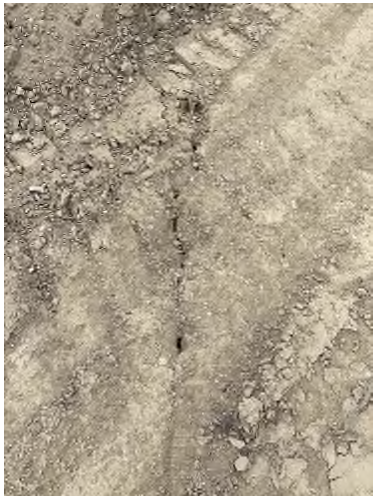
30 pies x 55 pies

Ninguna grieta supera los 50 pies de largo

Pequeña 0.5-2" de ancho

Extra Pequeña <0.5" de alto

Norte a Sur

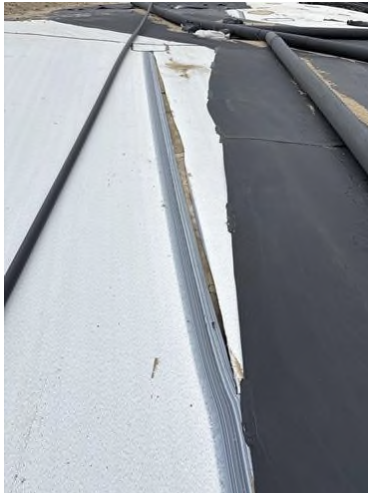
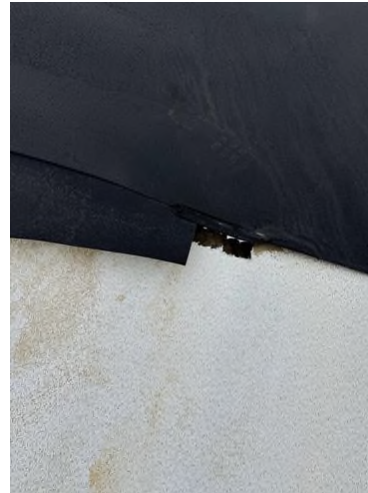
Deben emparcharse/soldarse por extrusión dos desgarros en el revestimiento

Se encintaron los  
desgarros al ser  
descubiertos.

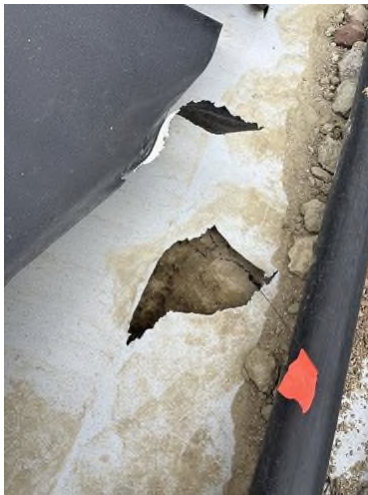
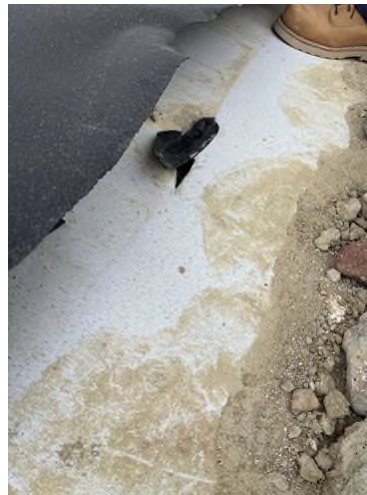
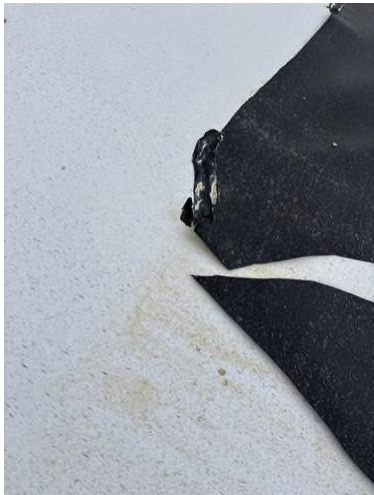
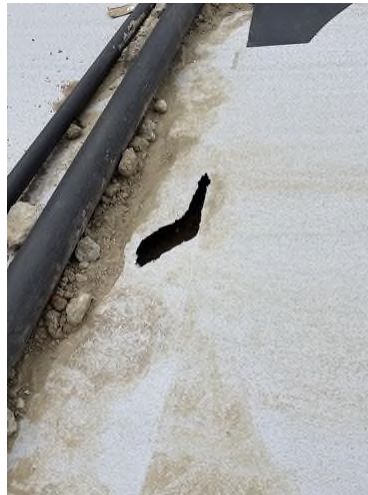
Deben emparcharse/soldarse por extrusión varios desgarros muy cercanos uno del otro.

<b>Descripción de la obra de reparación</b>	Se encintaron los desgarros al descubrirse. Se soldaron por extrusión el 28/5/26
<b>Fecha y hora de la reparación (dentro de las 2 horas)</b>	27 de mayo de 2026 1:19 PM PDT
<b>¿Se requieren otras reparaciones permanentes?</b>	No
<b>Fecha y Hora de la reparación final (si es necesaria)</b>	28 de mayo de 2026 12:00 PM PDT
Inestabilidad debajo de la cubierta	
<b>¿Hay áreas anómalas (inusuales o inesperadas) de daño o deformación de la cubierta que pudieran indicar una inestabilidad subyacente?</b>	No
<b>¿Hay algún indicio de grieta por tensión pendiente abajo en la parte superior de la pendiente o protuberancias en o cerca del talud de la pendiente?</b>	No
<b>¿Hay algún movimiento de equipos que penetre verticalmente en la cubierta (ej. inclinación)?</b>	No

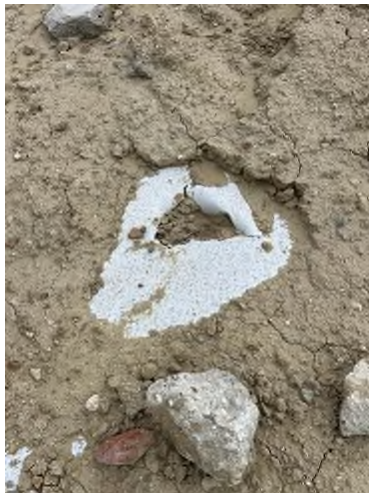
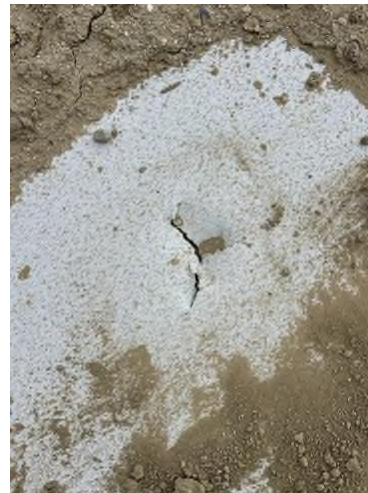
Dos pequeños desgarros cercanos. Deben emparcharse y soldarse por extrusión

Se encintaron y se pusieron bolsas de arena al ser descubiertos, después se emparcharon y se soldaron por extrusión

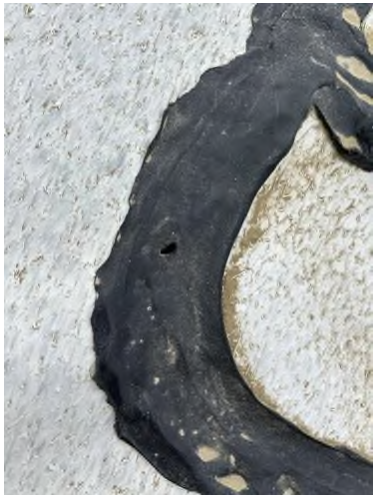
Foto 7

Orificio pequeño en la soldadura.  
Debe volver a soldarse por extrusión

Se encintó y se pusieron bolsas de arena al ser descubierto y después se soldó por extrusión.

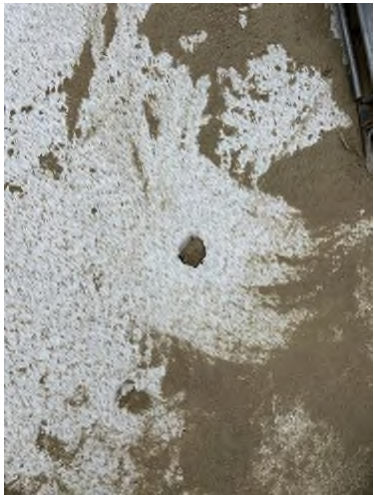
Foto 11

El revestimiento se desgarró.  
Debe emparcharse y soldarse por extrusión

<b>Descripción de la obra de reparación</b>	Se encintaron y se pusieron bolsas de arena al ser descubiertos después se emparcharon y se soldaron por extrusión
<b>Fecha y hora de la reparación (dentro de las 2 horas)</b>	28 de mayo de 2026 9:33 AM PDT
<b>¿Se requieren otras reparaciones permanentes?</b>	No
<b>Fecha y Hora de la reparación final (si es necesaria)</b>	29 de mayo de 2026 10:06 AM PDT
Inestabilidad debajo de la cubierta	
<b>¿Hay áreas anómalas (inusuales o inesperadas) de daño o deformación de la cubierta que pudieran indicar una inestabilidad subyacente?</b>	No
<b>¿Hay algún indicio de grieta por tensión pendiente abajo en la parte superior de la pendiente o protuberancias en o cerca del talud de la pendiente?</b>	No
<b>¿Hay algún movimiento de los equipos que penetren verticalmente</b>	No
