Ref.: Informe de Inspecci n Semanal de Lixiviado de Chiquita Canyon, LLC sobre la Orden de Depuraci n Estipulada (Caso No. 6177-4), Condici n 27(c)

Adjunto: Registros de Inspecciones de Lixiviados del 1 de junio al 7 de Junio de 2026

4050 - Inspección de Filtraciones/Acumulaciones de Lixiviados de Chiquita

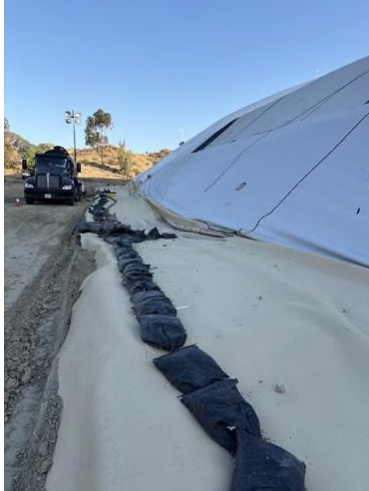
Foto 1

Calle perimetral del lado oeste.
No se observó ninguna de las filtraciones que ocurrieron en esta área al momento de esta inspección. El área continúa siendo monitoreada y se está aspirando para quitar los lixiviados, según la necesidad, para evitar acumulaciones

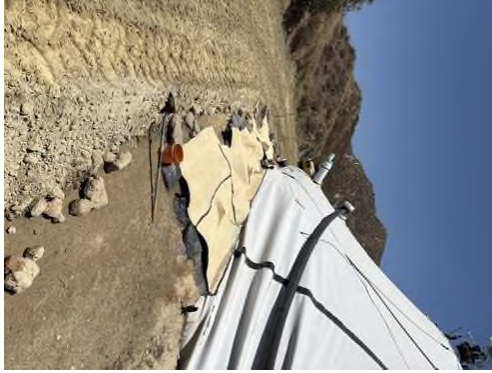
Foto 1

Calle perimetral del lado oeste. No se observó ninguna de las filtraciones que ocurrieron en esta área al momento de esta inspección. El área continúa siendo monitoreada y se está aspirando para quitar los lixiviados, según la necesidad, para evitar acumulaciones

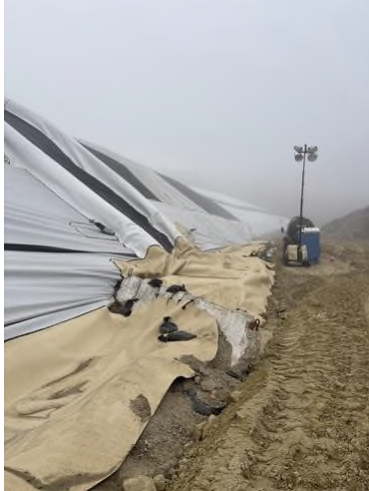
Foto 1

Calle perimetral del lado oeste.
No se observó ninguna de las filtraciones que ocurrieron en esta área al momento de esta inspección. El área continúa siendo monitoreada y se está aspirando para quitar los lixiviados, según la necesidad, para evitar acumulaciones

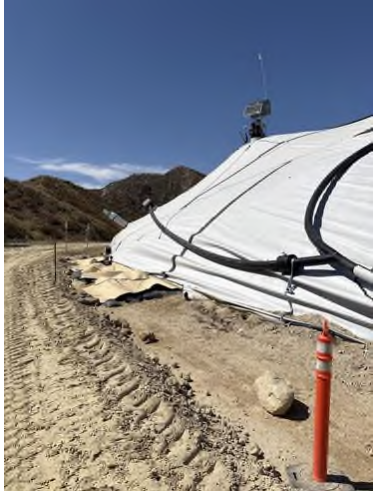
Foto 1

Calle perimetral del lado oeste.
No se observó ninguna de las filtraciones que ocurrieron en esta área al momento de esta inspección. El área continúa siendo monitoreada y se está aspirando para quitar los lixiviados, según la necesidad, para evitar acumulaciones

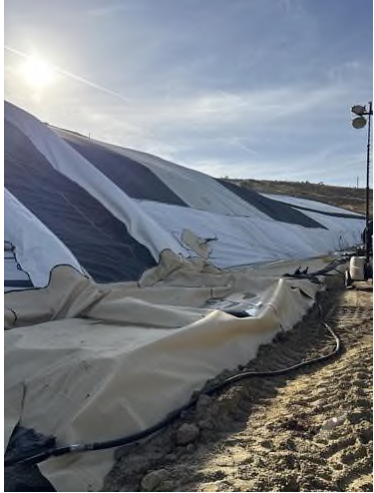
Foto 1

Calle perimetral del lado oeste.
No se observó ninguna de las filtraciones que ocurrieron en esta área al momento de esta inspección. El área continúa siendo monitoreada y se está aspirando para quitar los lixiviados, según la necesidad, para evitar acumulaciones

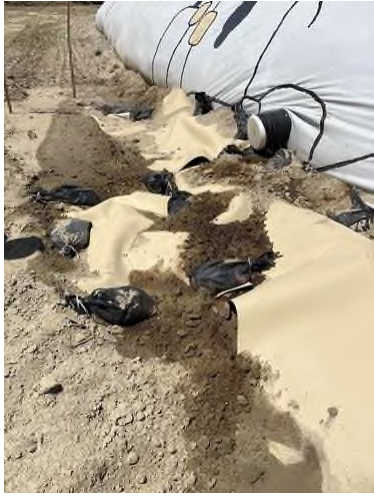
Foto 1

Durante la semana del 1 de junio de 2026 al 7 de junio de 2026, se observ  una filtraci n el 3 de junio de 2026 aproximadamente a las 2:19 p.m. en la cuadr cula 207 en el Vertedero de Chiquita Canyon (el "Vertedero"). La ubicaci n exacta de esta filtraci n se encuentra en los mapas incluidos en el adjunto. Esta filtraci n est  relacionada con la filtraci n informada previamente a lo largo de la pendiente oeste del Vertedero. Chiquita implement  inmediatamente medidas de mitigaci n para contener el l quido, que incluy  agregar tierra al  rea afectada. Este trabajo se complet  aproximadamente para las 4:00 p.m. ese mismo d a. Para tratar esta filtraci n y en cumplimiento con la Carta de la Orden de Trabajo: *Ref.: Obra Adicional Requerida por la UAO para Realizar Mejoras en el Talud Oeste*, con fecha 17 de marzo de 2026. Chiquita se encuentra en el proceso de dise ar, planificar e instalar un apuntalamiento de suelo. Chiquita continuar  monitoreando esta  rea e implementar  medidas de mitigaci n similares seg n la necesidad hasta que el Proyecto de Apuntalamiento del Talud Oeste mitigue esta filtraci n a lo largo de la pendiente oeste. La cantidad total aproximada de lixiviados de esta filtraci n fue de 6 a 10 galones. La extensi n del  rea impactada por la filtraci n fue de aproximadamente 30 pies cuadrados. La intensidad del olor se registr  como "Moderada". La saturaci n del suelo fue registrada como "Saturado".

4 horas

6-10 galones

Extensión del área impactada (pies cuadrados estimados impactados) 30 pies cuadrados

3 - Olor Moderado

Saturado

El área se cubrió con tierra para contener la filtración y evitar la exposición a la atmósfera.

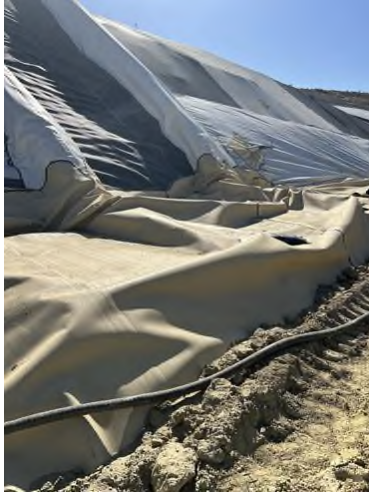
Foto 1

Calle perimetral del lado oeste. No se observó ninguna de las filtraciones que ocurrieron en esta área al momento de esta inspección. Se continúa monitoreando y aspirando el área según la necesidad, para evitar acumulaciones

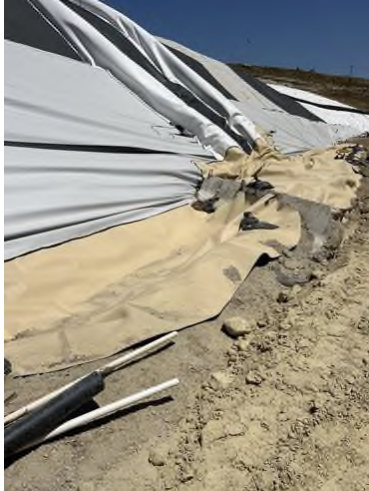
Foto 1

Calle perimetral del lado oeste. No se observó ninguna de las filtraciones que ocurrieron en esta área al momento de esta inspección. Se continúa monitoreando y aspirando el área según la necesidad, para evitar acumulaciones

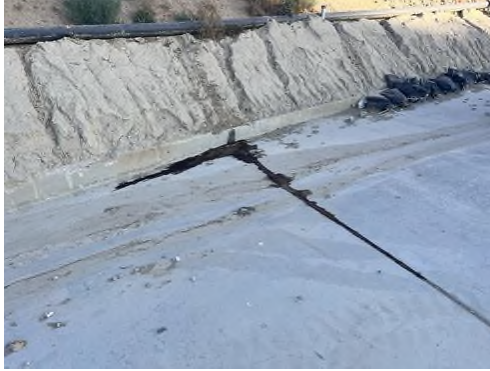
Foto 2

El 5 de junio de 2026, aproximadamente a las 7:14 a.m., se observó una segunda filtración en la cuadrícula 93. La ubicación exacta de esta filtración se encuentra en los mapas incluidos en el adjunto. La cantidad total aproximada de lixiviados recogidos de esta filtración fue de 0.5 galones. El líquido de la filtración viajó hacia el canal de aguas pluviales pero no llegó a ninguna de las cuencas de sedimentación. Al descubrirlo, Chiquita construyó una represa filtrante en el canal de aguas pluviales para contener el líquido. Chiquita construyó una represa filtrante en el canal de aguas pluviales y lavó a presión el concreto afectado mientras aplicaba vacío, para asegurar la correcta recolección de toda el agua de lavado. Chiquita también aplicó silicona al área para sellar el concreto donde ocurrió la filtración. Este trabajo se completó aproximadamente para las 10 a.m. ese mismo día. La extensión del área impactada fue de aproximadamente 5 pies cuadrados. La saturación del suelo fue registrada como "Semiseco" y la intensidad del olor fue registrada como "Muy Suave". Chiquita continúa monitoreando esta zona.

Sí

Se construyó una represa filtrante en el canal de aguas pluviales, se lavó a presión el área de concreto afectada con vacío y se realizó otra limpieza. Se agregó silicona para sellar el concreto.

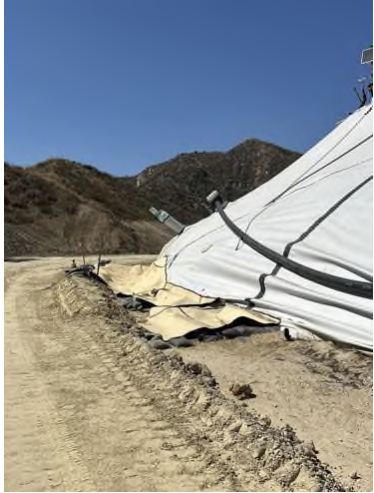
Foto 1

Calle perimetral del lado oeste. No se observó ninguna de las filtraciones que ocurrieron en esta área, ni la filtración que ocurrió en la cuadrícula 93, al momento de esta inspección. Se continúa cubriendo, monitoreando y aspirando el área según la necesidad, para evitar acumulaciones

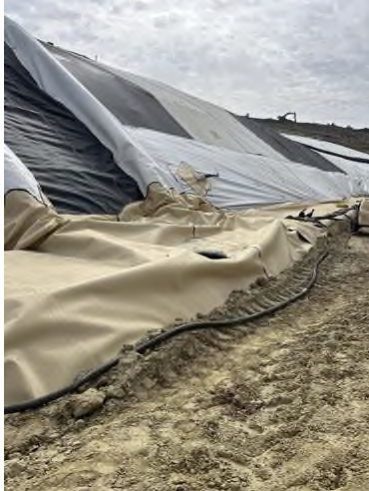
Foto 1

Calle perimetral del lado oeste.
No se observó ninguna de las filtraciones que ocurrieron en esta área al momento de esta inspección. Se continúa monitoreando y aspirando el área según la necesidad, para evitar acumulaciones

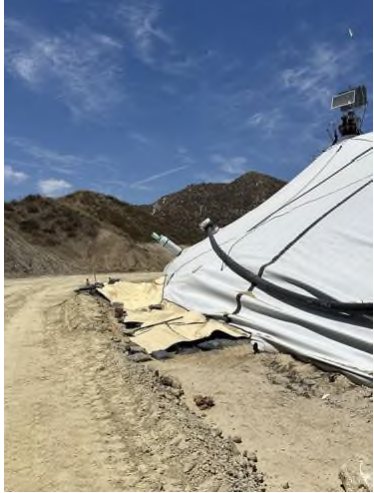
Foto 1

Calle perimetral del lado oeste.
No se observó ninguna de las filtraciones que ocurrieron en esta área al momento de esta inspección. Se continúa monitoreando y aspirando el área según la necesidad, para evitar acumulaciones

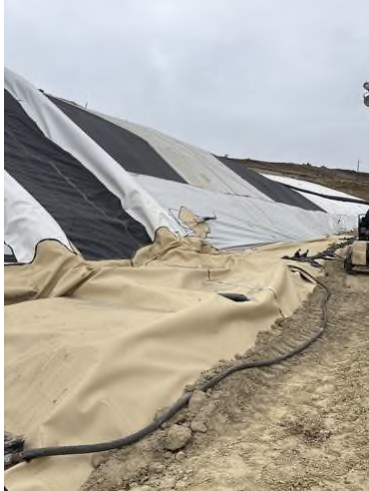
Foto 1

Calle perimetral del lado oeste.
No se observó ninguna de las filtraciones que ocurrieron en esta área al momento de esta inspección. El área continúa se sigue cubriendo, monitoreando y se está aspirando para quitar los lixiviados, según la necesidad, para evitar acumulaciones

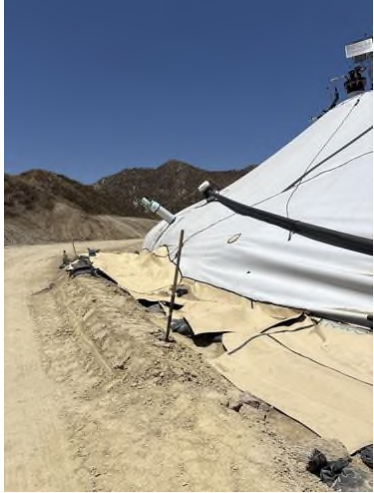
Foto 1

Calle perimetral del lado oeste.
No se observó ninguna de las filtraciones que ocurrieron en esta área al momento de esta inspección. El área continúa se sigue cubriendo, monitoreando y se está aspirando para quitar los lixiviados, según la necesidad, para evitar acumulaciones
