Ref.: Informe Semanal de Chiquita Canyon, LLC sobre la Documentación y el Seguimiento de Problemas con las Cubiertas, Resumen Mensual y Mapa Isopáquico Mensual

4050 - Seguimiento de Fisuras y Grietas por Tensión en la Zona de Reacción de Chiquita

4050 - Inspección de Cubiertas Geosintéticas

**RESUMEN DEL MONITOREO DE FISURAS Y GRIETAS POR TENSIÓN EN EL VERTEDERO DE
CHIQUITA CANYON DE MAYO DE 2026
CASTAIC, CALIFORNIA**

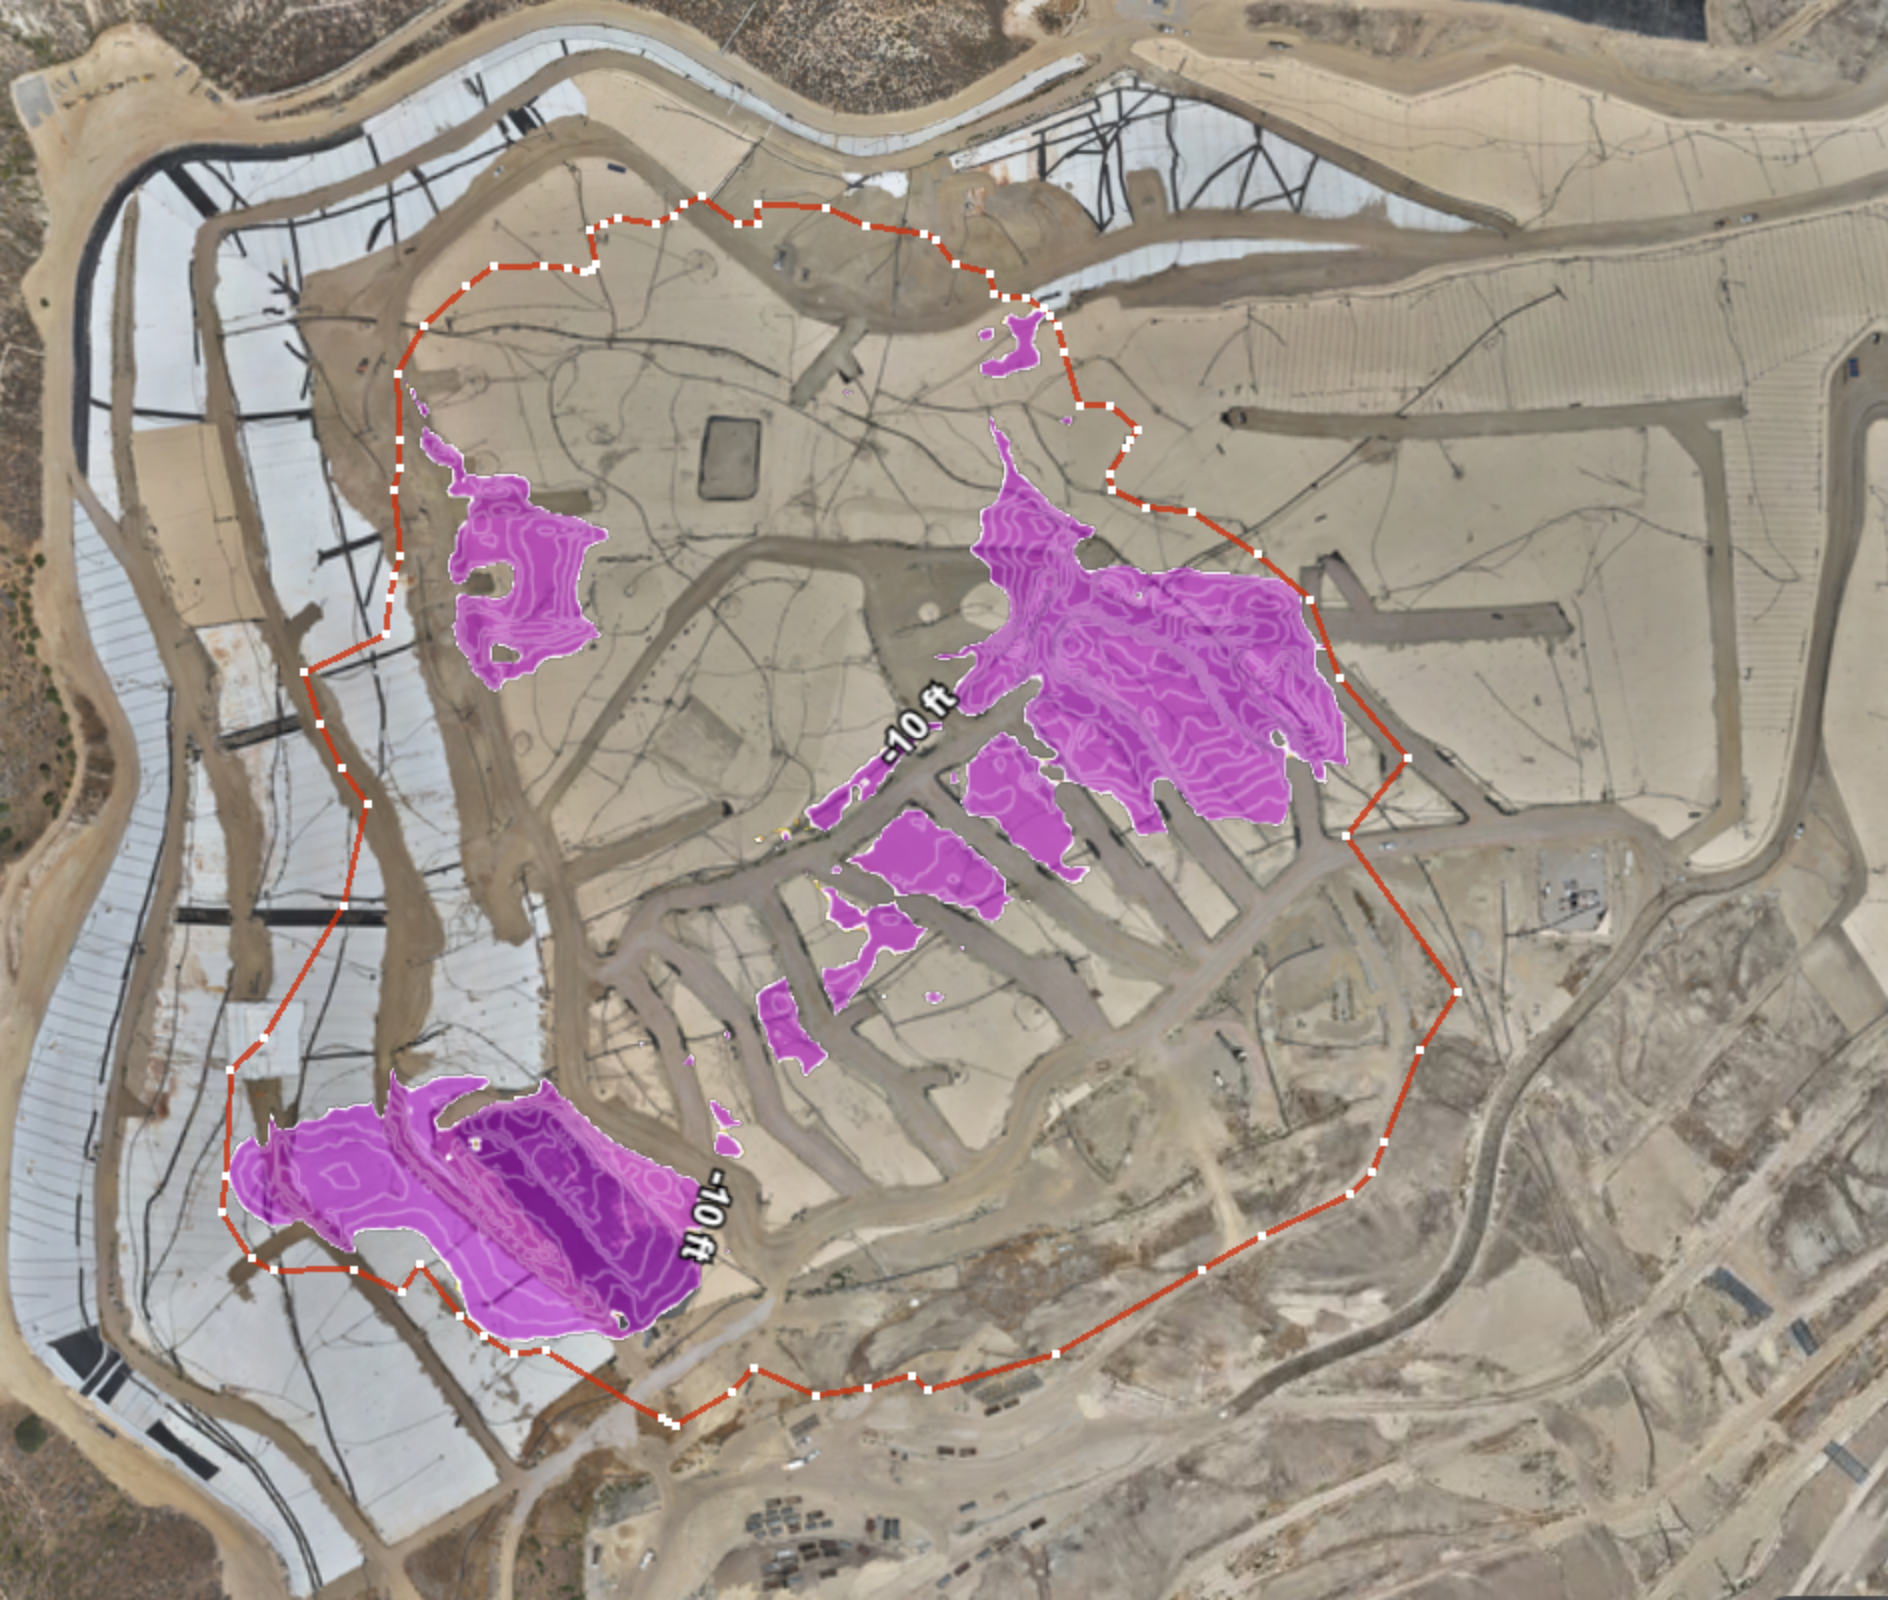
- El mapa muestra el área entre el 4/6/2025 y el 2/6/2026 donde cambiaron las pendientes más de 10 pies. Un índice de estrés de MSW típico es de un 3% por año - para un vertedero con una columna de desechos de 300 pies, sería de 9 pies por año.

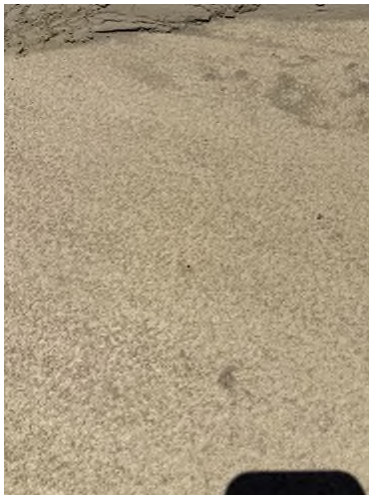
Foto 1

Notar cuál es el problema y qué debe repararse Deben emparcharse soldarse por extrusión los orificios del revestimiento, se soldó por extrusión.

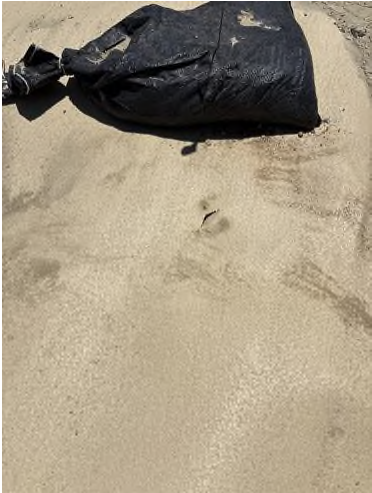
Foto 3

Debe emparcharse soldarse por extrusión el desgarro del revestimiento

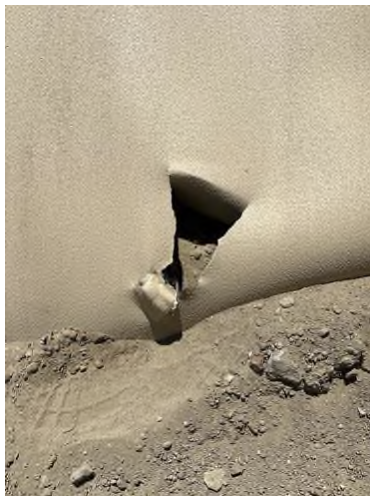
Foto 5

Debe emparcharse soldarse por extrusión el desgarro del revestimiento

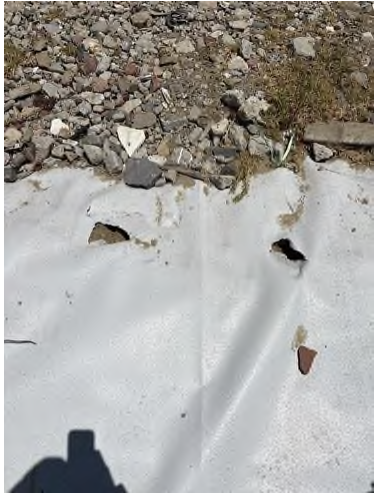
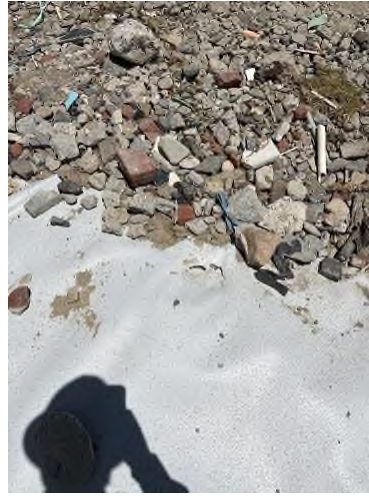
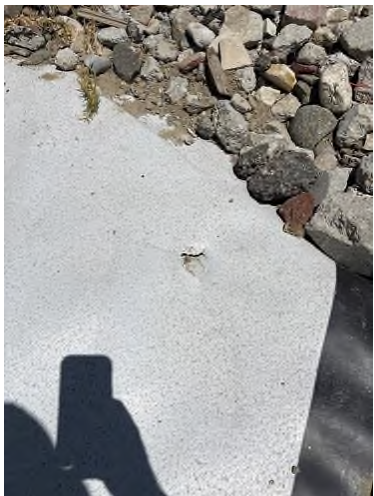
Deben soldarse por extrusión 6 desgarros pequeños lado a lado hasta emparcharse/soldarse por extrusión.

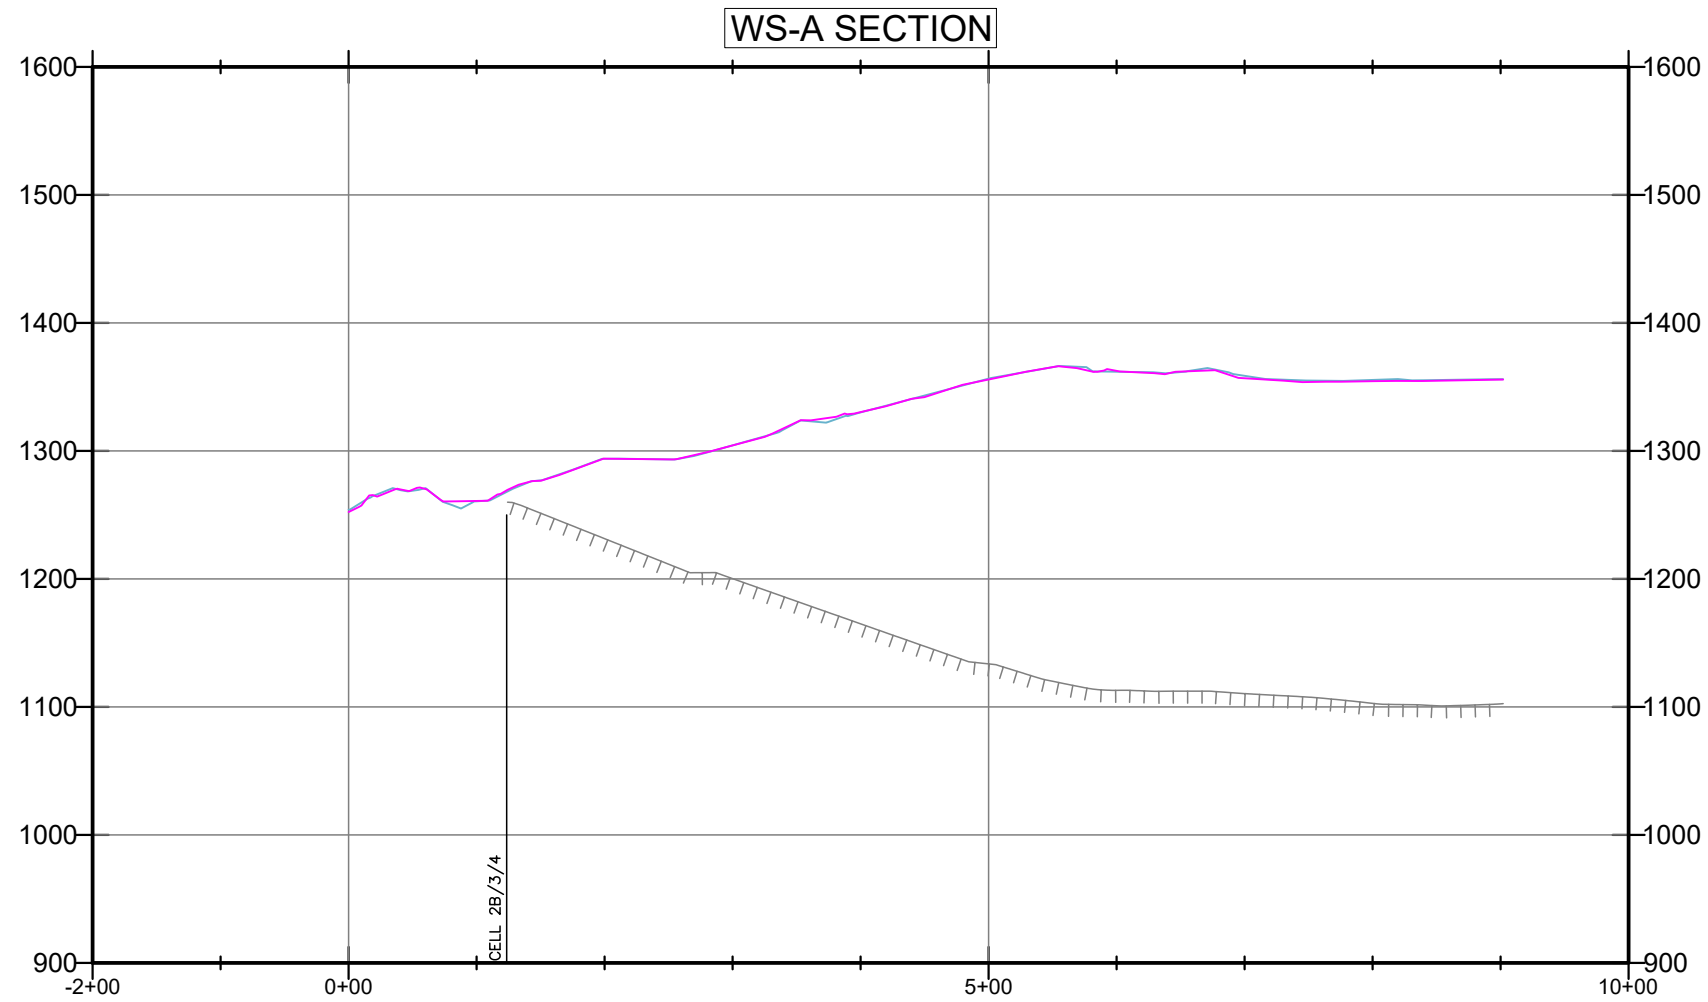
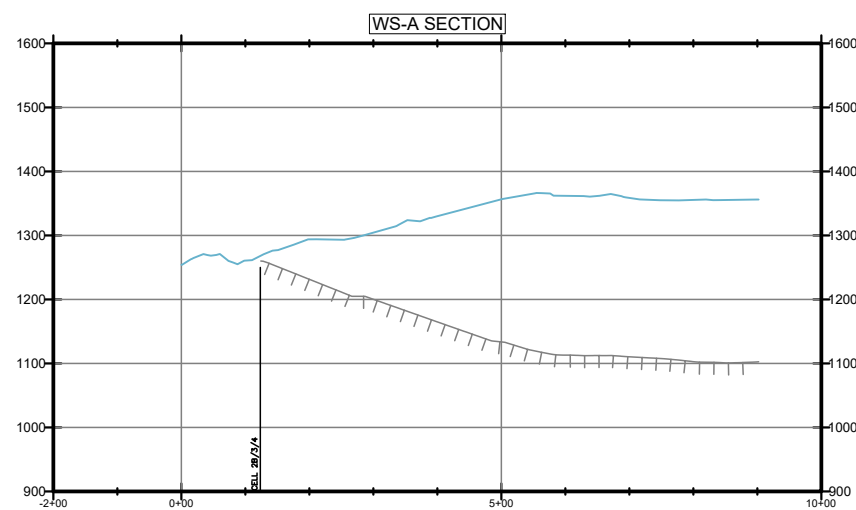
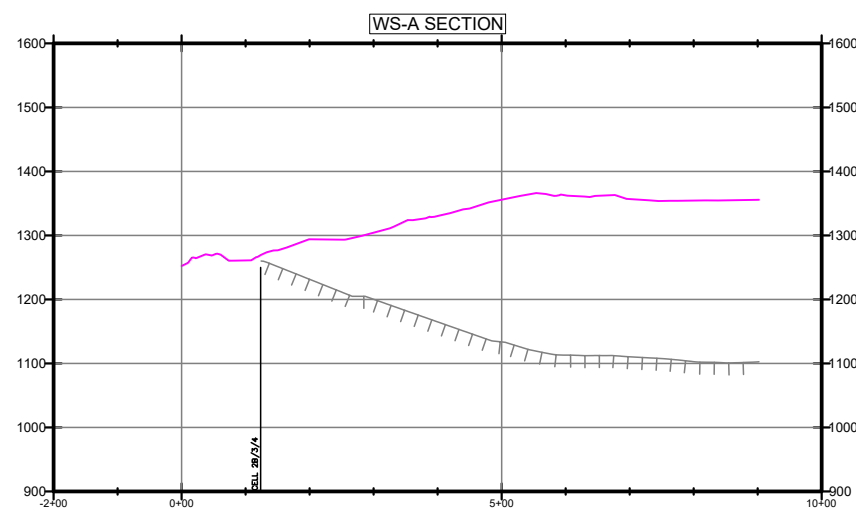
FIGURE 2A

Se repararon todas las grietas identificadas en la Tabla 1. Los cortes transversales que comparan la topografía del 30 de abril de 2026 y del 27 de mayo de 2026 se muestran en las Figuras 2A a 2E. Las ubicaciones de estos cortes transversales se muestran en la Figura 1. Las secciones no indican diferencias importantes en la pendiente ni evidencia de inestabilidad entre los perfiles de abril de 2026 y mayo de 2026, que es consistente con los registros de las observaciones resumidos en las Tablas 1 y 2.
