Ref.: Informe Semanal de Chiquita Canyon, LLC sobre la Documentación y el Seguimiento de Problemas con las Cubiertas

4050 - Seguimiento de Fisuras y Grietas por Tensión en la Zona de Reacción de Chiquita

4050 - Inspección de Cubiertas Geosintéticas

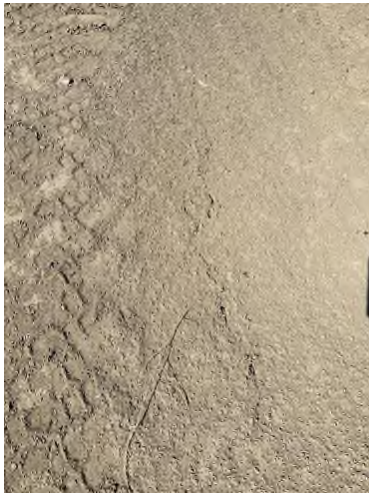
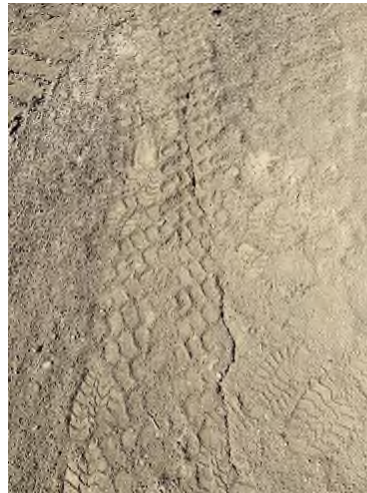
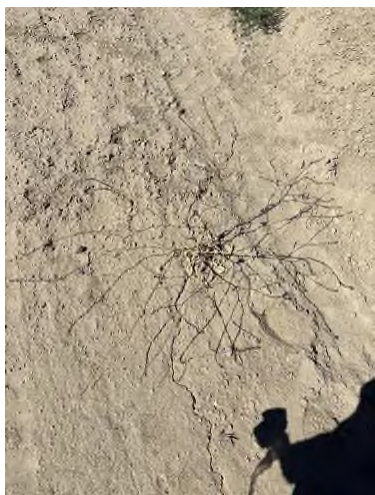
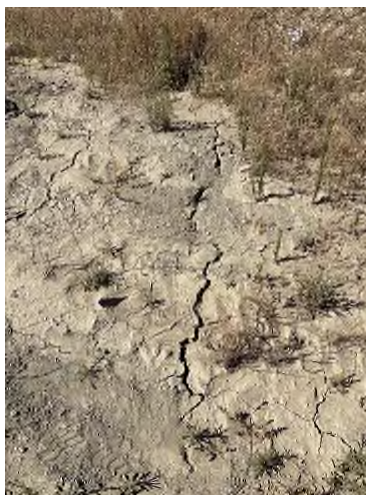
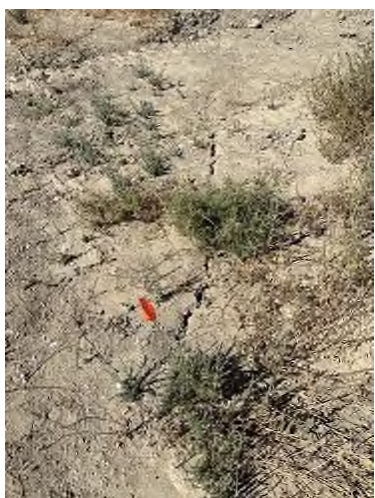
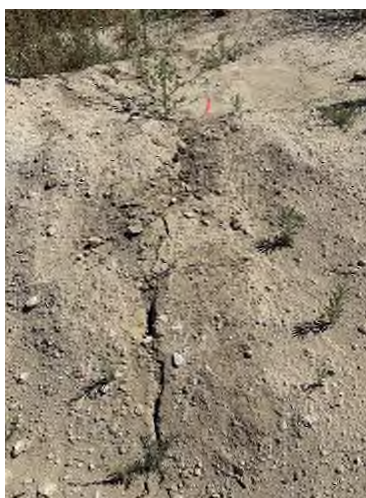
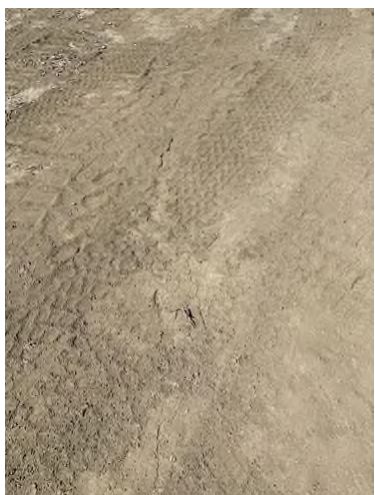
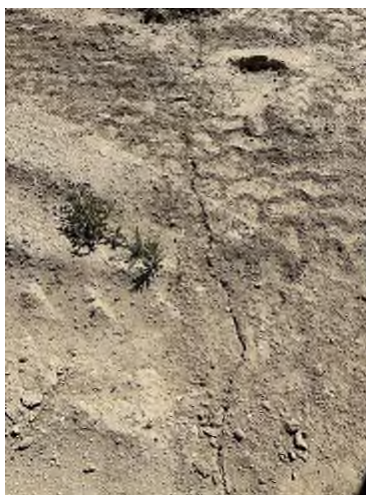
160

80 pies x 85 pies

Ninguna grieta individual mayor a 50 pies.

Compensación Horizontal (ancho)	Pequeña 0.5-2" de ancho
Compensación Vertical (alto)	Extra Pequeña <0.5" de alto
Orientación (dirección)	Noreste a Sudoeste
Ubicación	Castaic CA 91384 Estados Unidos (34.43354994527477, -118.64691956911109)
¿La Fisura o Grita se reparó? Si se reparó, agregue una fotografía y la descripción de las reparaciones realizadas	Sí

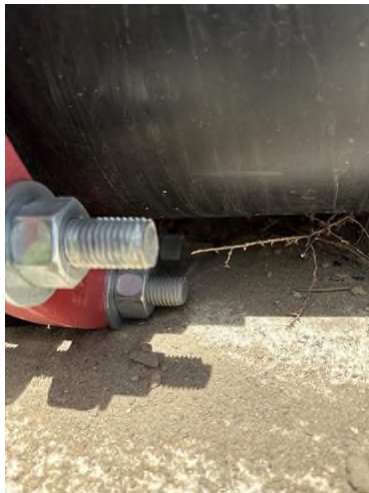
Foto 1

Debe emparcharse/soldarse por extrusión el desgarro en el revestimiento. Debe levantarse la tubería y volver a colocarse en bolsas de arena para evitar otros desgarros

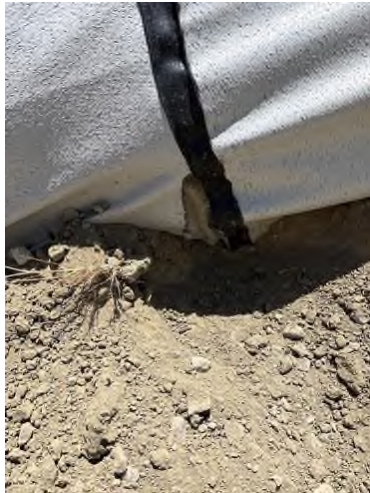
Foto 1

Debe emparchase soldarse por extrusión el desgarro del revestimiento
