Ref.: Informe de Inspecci n Semanal de Lixiviado de Chiquita Canyon, LLC sobre la Orden de Depuraci n Estipulada (Caso No. 6177-4), Condici n 27(c)

Adjunto: Registros de Inspecciones de Lixiviados del 8 de junio al 14 de Junio de 2026

4050 - Inspección de Filtraciones/Acumulaciones de Lixiviados de Chiquita

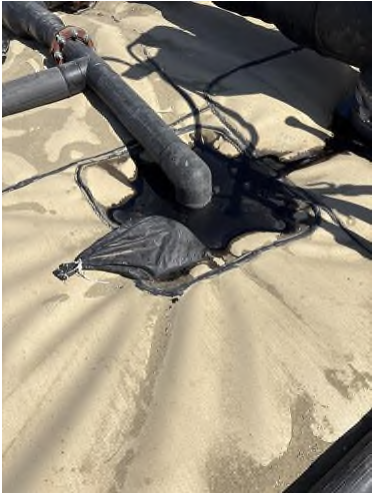
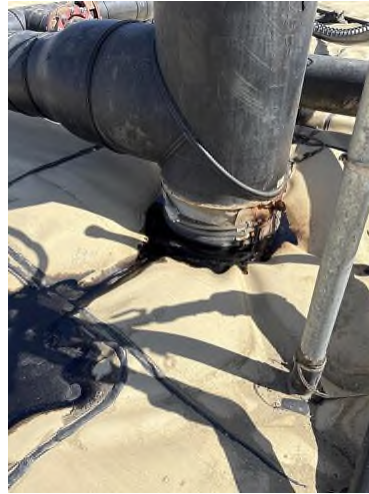
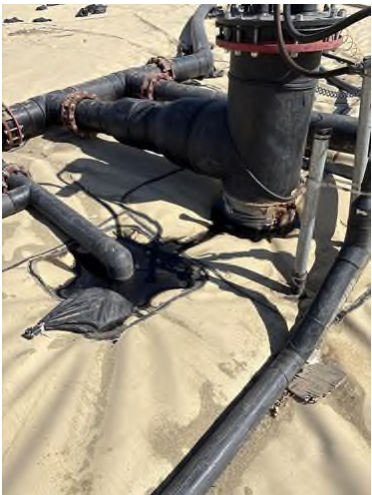
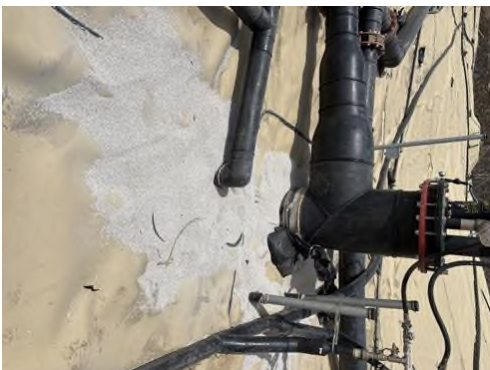
171/172

6-10 galones

8 pies cuadrados

3 - Olor Moderado

Líquido libre estancado

Se aspiró el líquido para quitarlo del revestimiento y de la tubería de limpieza que pasa por debajo del revestimiento. Se aplicó absorbente al área para contener cualquier otra filtración. Se aplicó silicona y cinta selladora flexible a las zonas alrededor del sumidero por donde se fugaban lixiviados. Se va a aspirar donde se limpió todos los días, para evitar otras filtraciones. La reparación permanente involucrará perforar un sumidero nuevo en la zona. La broca va a llegar aproximadamente en 3 semanas.

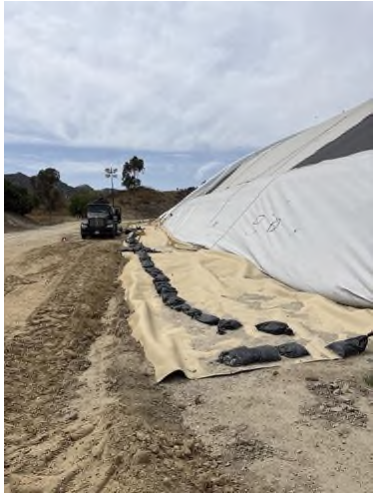
Foto 1

Calle perimetral del lado oeste. No se observó ninguna de las filtraciones que ocurrieron previamente en esta zona o en las Cuadrículas 171/172, en este momento de esta inspección.

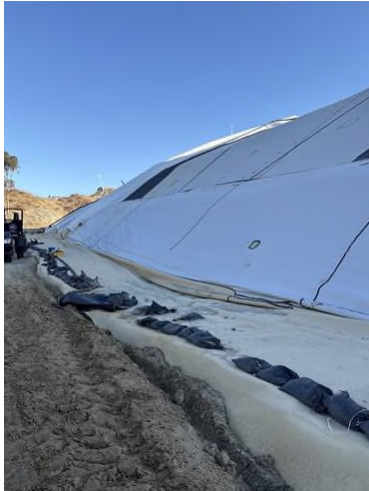
Foto 1

Calle perimetral del lado oeste.
No se observó ninguna filtración que ocurrió previamente en esta área al momento de esta inspección.

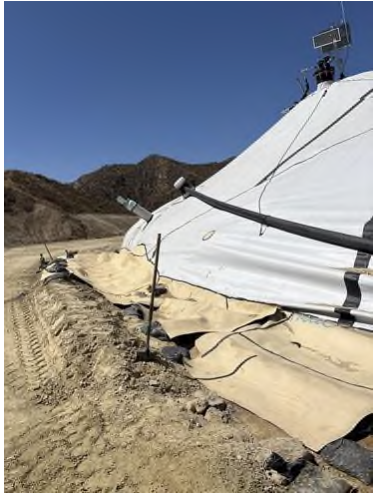
Foto 1

Calle perimetral del lado oeste.
No se observó ninguna filtración que ocurrió previamente en esta área al momento de esta inspección.

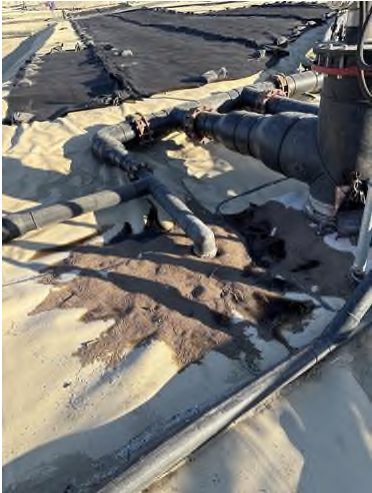
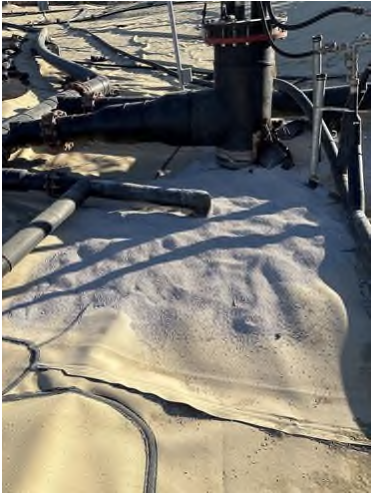
171/172

1-5 galones

20 pies cuadrados

4 - Olor Fuerte

Líquido libre estancado

Se continúa aspirando el líquido por debajo del revestimiento desde que ocurrió la primera filtración. Se agregó más absorbente para contener las acumulaciones. Se están evaluando otras medidas de contención temporales para que pueda contenerse la filtración hasta que pueda tomarse una acción correctiva permanente.

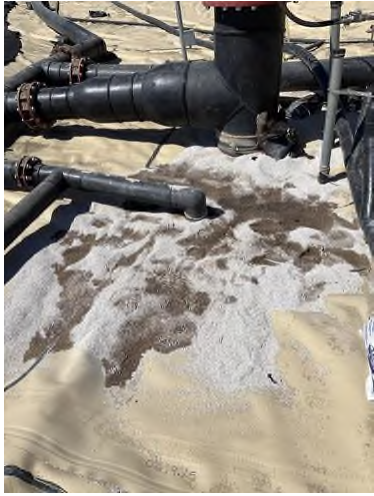
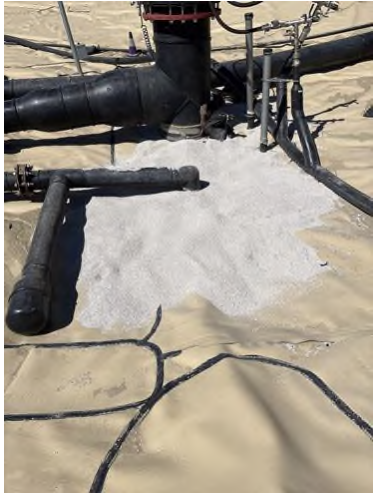
171/172

1-5 galones

20 pies cuadrados

4 - Olor Fuerte

Saturado

Se continúa aspirando el líquido por debajo del revestimiento desde que ocurrió la primera filtración. Se agregó más absorbente para contener las acumulaciones. Se están evaluando otras medidas de contención temporales para que pueda contenerse la filtración hasta que pueda tomarse una acción correctiva permanente.

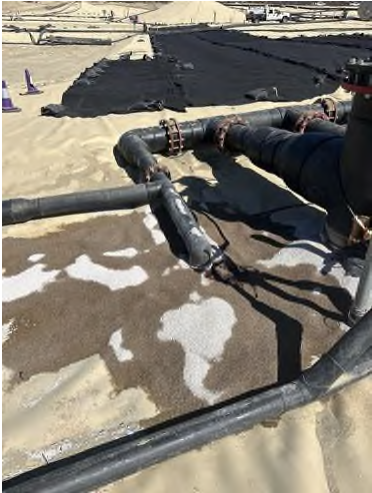
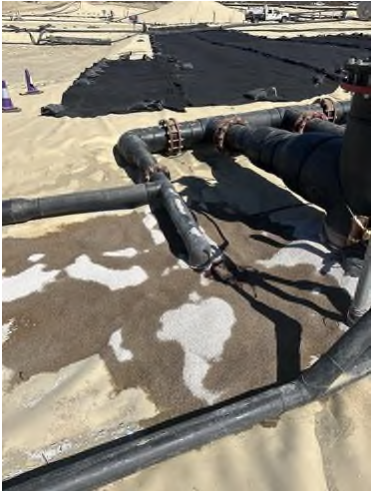
171/172

1-5 galones

20 pies cuadrados

1 - Se Detectó Un Olor Muy Suave

Saturado

Se continúa aspirando el líquido por debajo del revestimiento desde que ocurrió la primera filtración. Se agregó más absorbente para contener las acumulaciones. Se están evaluando otras medidas de contención temporales para que pueda contenerse la filtración hasta que pueda tomarse una acción correctiva permanente.

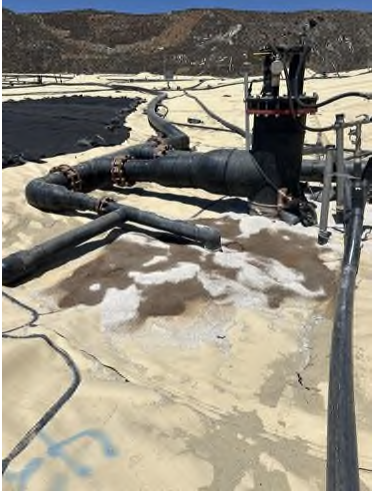
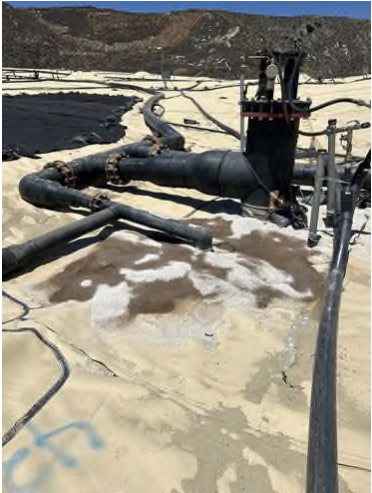
171/172

<1 galón

20 pies cuadrados

1 - Se Detectó Un Olor Muy Suave

Saturado

Se continúa aspirando el líquido por debajo del revestimiento desde que ocurrió la primera filtración. Se agregó más absorbente para contener las acumulaciones. Se están evaluando otras medidas de contención temporales para que pueda contenerse la filtración hasta que pueda tomarse una acción correctiva permanente.

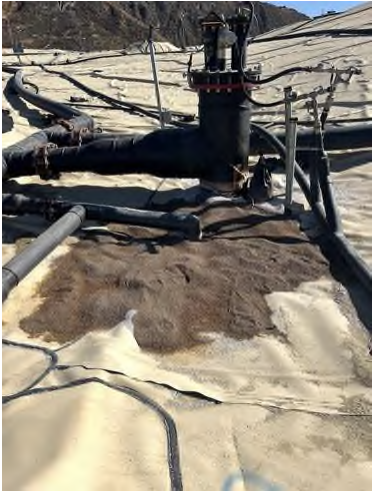
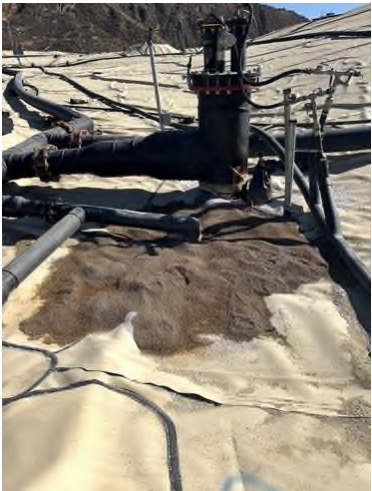
171/172

1-5 galones

20 pies cuadrados

2 - Se Detectó Un Olor Suave

Saturado

Se continúa aspirando el líquido por debajo del revestimiento desde que ocurrió la primera filtración. Se agregó más absorbente para contener las acumulaciones. Se están evaluando otras medidas de contención temporales para que pueda contenerse la filtración hasta que pueda tomarse una acción correctiva permanente.

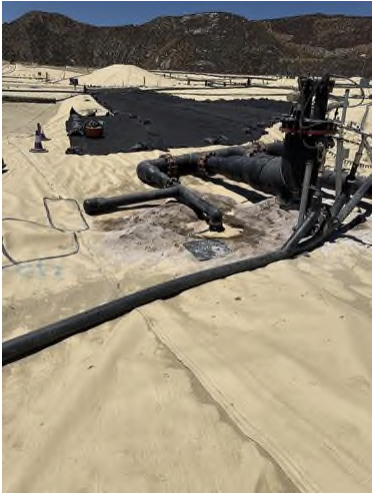
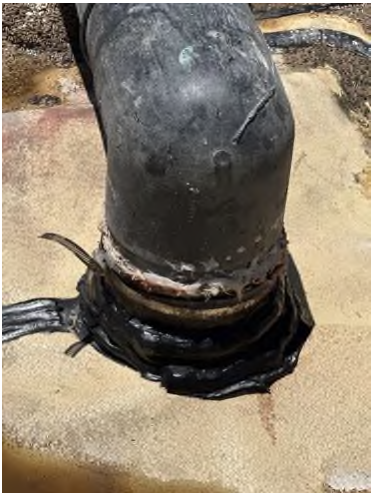
171/172

1-5 galones

20 pies cuadrados

1 - Se Detectó Un Olor Muy Suave

Líquido libre estancado

Se emparchó y se soldó por extrusión el revestimiento, se aspiró el líquido para removerlo del revestimiento y se remedió el absorbente saturado. Se aplicó absorbente nuevo a las áreas como precaución. Las reparaciones temporales se completaron para las 3 pm del 12/6/26. La reparación permanente involucrará perforar un sumidero nuevo en la zona. La broca está prevista para dentro de aproximadamente 3 semanas.

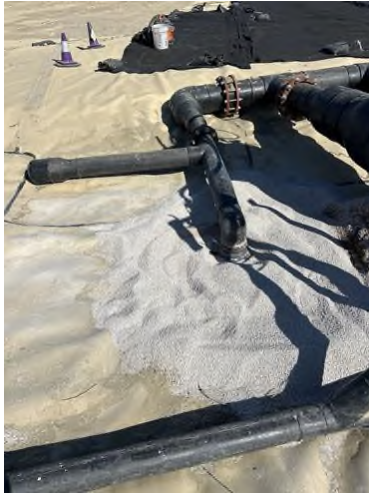
Foto 1

Cuadrícula 171/172. La filtración de inspecciones previas no se observó al momento de esta inspección. El área se continúa monitoreando

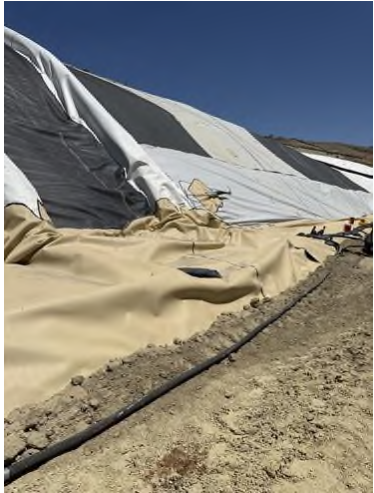
Foto 1

Calle perimetral del lado oeste.
No se observó ninguna de las filtraciones observadas previamente en esta área ni en las Cuadrículas 171/172, en este momento de esta inspección.

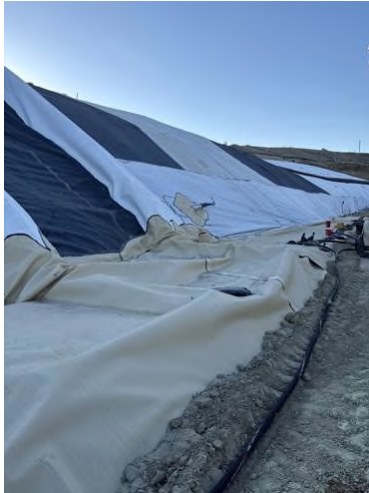
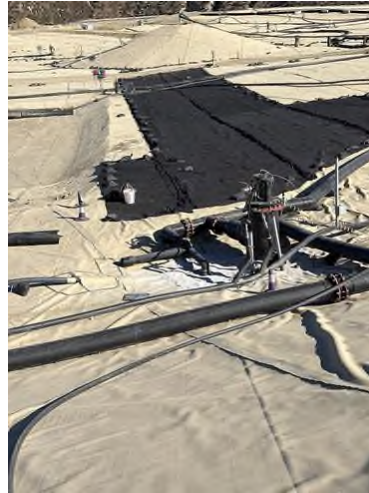
Calle perimetral del lado oeste y cuadrícula 171/172. No se observó ninguna de las filtraciones que ocurrieron en estas áreas al momento de esta inspección. Las áreas se siguen cubriendo, monitoreando y se está aspirando para quitar los lixiviados, según la necesidad, para evitar acumulaciones

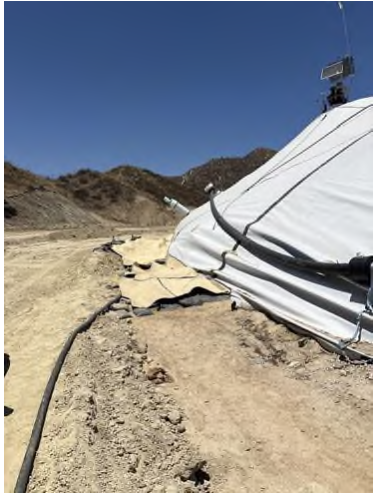
Foto 1

Calle perimetral del lado oeste.
No se observó ninguna de las filtraciones observadas previamente en esta área ni en las Cuadrículas 171/172, en este momento de esta inspección.
