Ref.: Informe de Inspecci n Semanal de Lixiviado de Chiquita Canyon, LLC sobre la Orden de Depuraci n Estipulada (Caso No. 6177-4), Condici n 27(c)

Adjunto: Registros de Inspecciones de Lixiviados del 15 de junio al 21 de Junio de 2026

4050 - Inspección de Filtraciones/Acumulaciones de Lixiviados de Chiquita

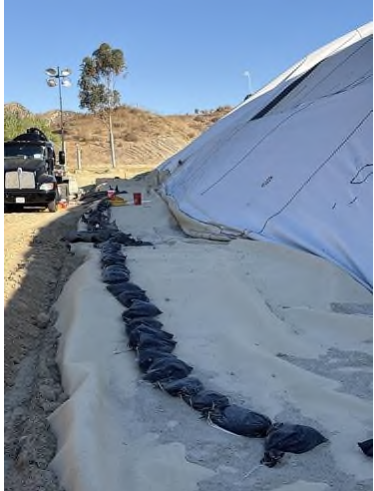
Foto 1

Calle perimetral del lado oeste.
No se observó ninguna de las filtraciones observadas previamente en esta área ni en las Cuadrículas 171/172, en este momento de esta inspección.

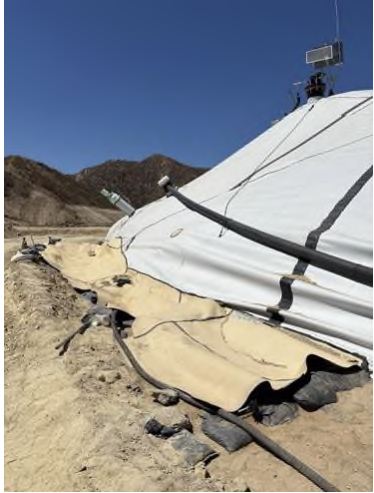
Foto 1

Calle perimetral del lado oeste.
No se observó ninguna de las filtraciones observadas previamente en esta área ni en las Cuadrículas 171/172, en este momento de esta inspección.

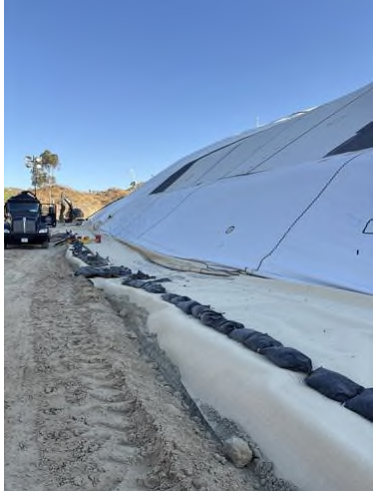
Foto 1

Calle perimetral del lado oeste.
No se observó ninguna de las filtraciones observadas previamente en esta área ni en las Cuadrículas 171/172, en este momento de esta inspección.

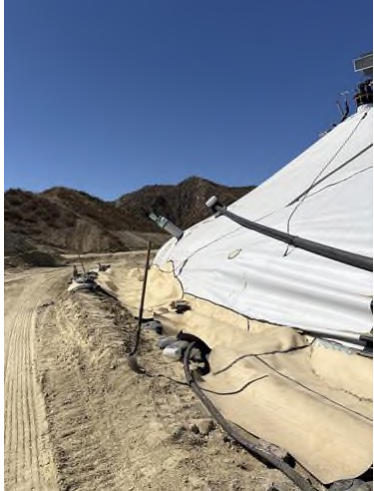
Foto 1

Calle perimetral del lado oeste.
No se observó ninguna de las filtraciones observadas previamente en esta área ni en las Cuadrículas 171/172, en este momento de esta inspección.

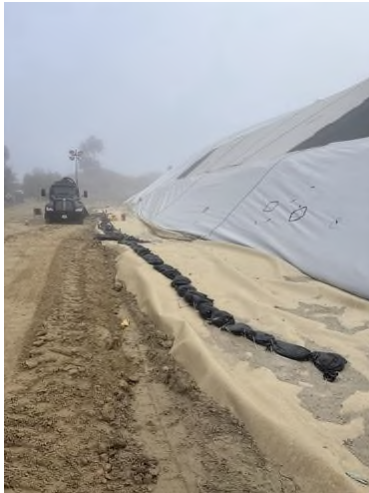
Foto 1

Calle perimetral del lado oeste.
No se observó ninguna de las filtraciones observadas previamente en esta área ni en las Cuadrículas 171/172, en este momento de esta inspección.

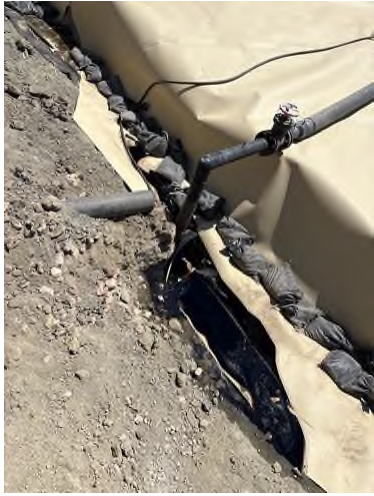
Foto 1

1 hora

6-10 galones

Extensión del área impactada (pies cuadrados estimados impactados) 50 pies cuadrados

3 - Olor Moderado

Líquido libre estancado

El corte de luz previsto hizo que la bomba se detuviera en el sumidero, causando una filtración. Se está instalando una bomba neumática en el sumidero hasta que vuelva la luz. Se está aspirando el líquido para sacarlo del suelo y del sumidero hasta que se instale la bomba.

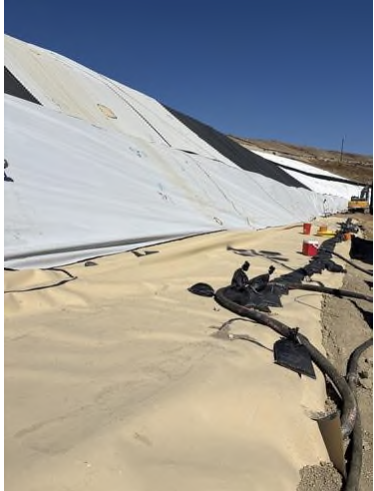
Foto 1

Calle perimetral del lado oeste. No se observó ninguna de las filtraciones observadas previamente en esta área ni en las Cuadrículas 171/172, en este momento de esta inspección. Además, la filtración que se observó hoy en la cuadrícula 80 no se observó al momento de esta inspección.

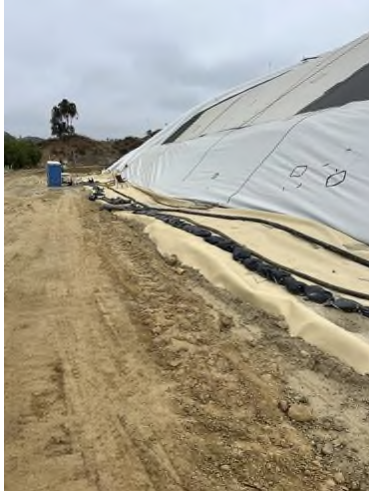
Foto 1

Calle perimetral del lado oeste. No se observó ninguna de las filtraciones observadas previamente en esta área ni en las Cuadrículas 171/172, en este momento de esta inspección

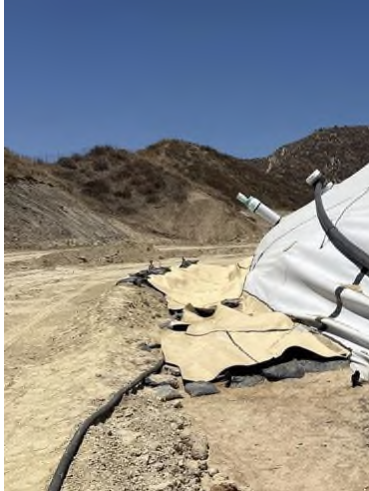
Foto 1

Calle perimetral del lado oeste. No se observó ninguna de las filtraciones observadas previamente en esta área ni en las Cuadrículas 171/172, en este momento de esta inspección

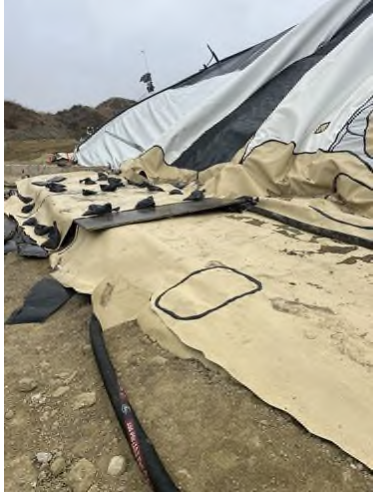
Foto 1

Calle perimetral del lado oeste. No se observó ninguna de las filtraciones observadas previamente en esta área ni en las Cuadrículas 171/172, en este momento de esta inspección

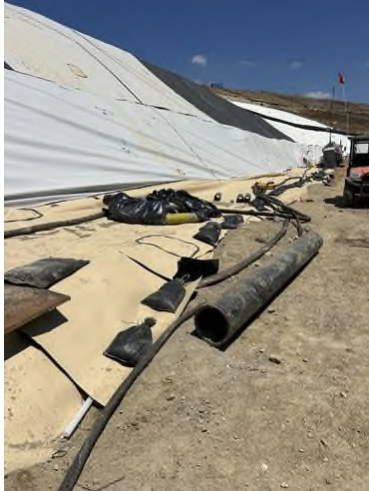
Foto 1

Calle perimetral del lado oeste. No se observó ninguna de las filtraciones observadas previamente en esta área ni en las Cuadrículas 171/172, en este momento de esta inspección

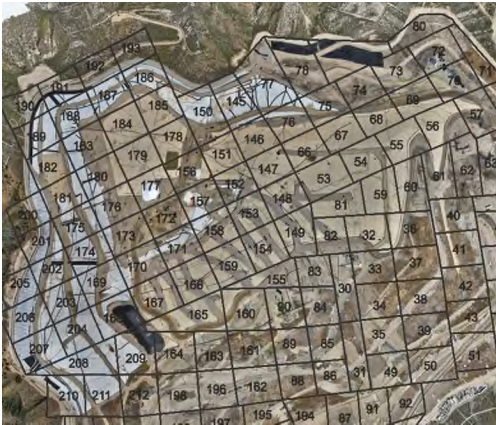
80

Castaic CA 91384
Estados Unidos
(34.43784210403597,
-118.64424035239314)

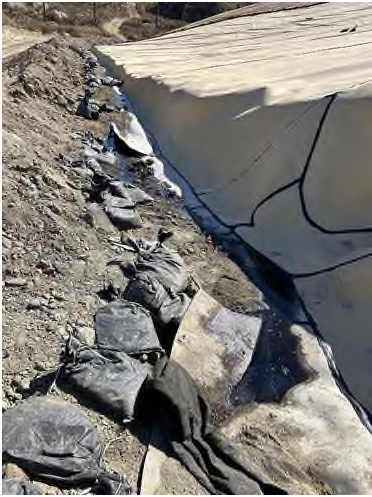
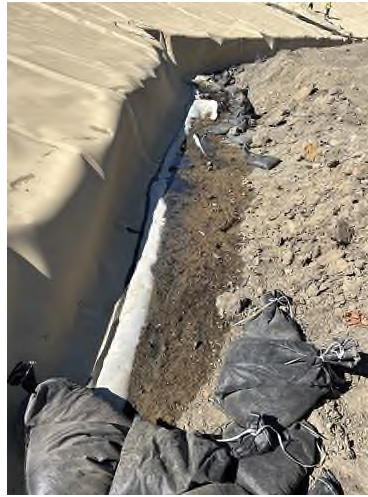
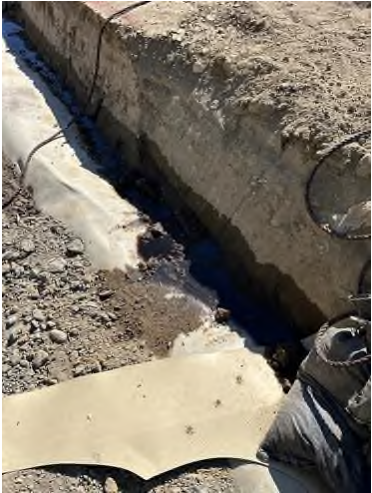
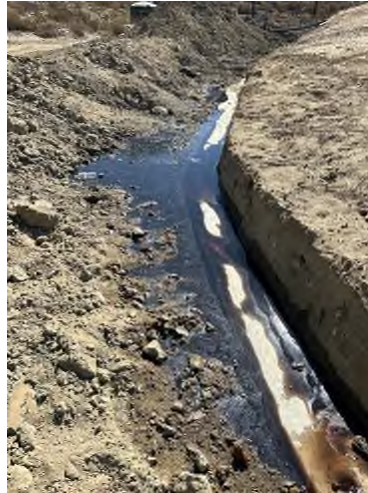
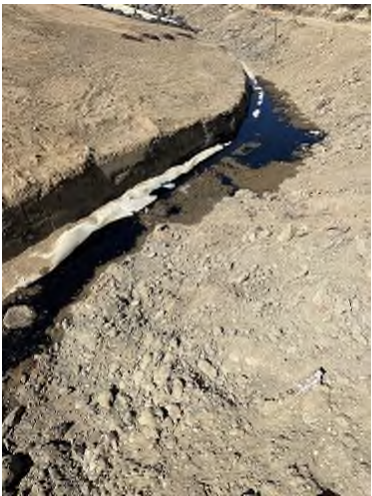
7 horas

21-50 galones

240 pies cuadrados

3 - Olor Moderado

Líquido libre estancado

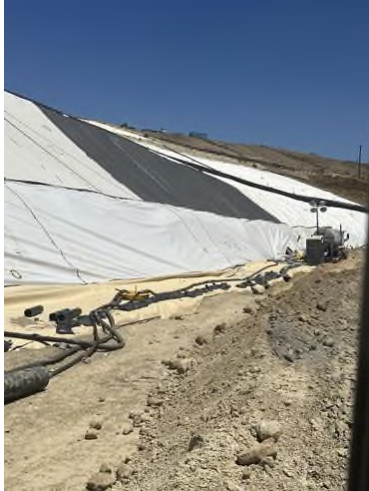
Foto 1

Calle perimetral del lado oeste. No se observó ninguna de las filtraciones observadas previamente en esta área ni en las Cuadrículas 80/171/172, al momento de esta inspección

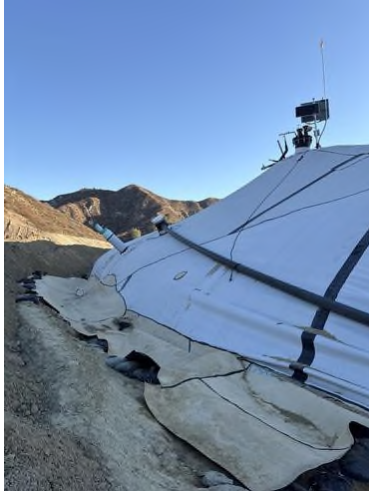
Foto 1

Calle perimetral del lado oeste.
No se observó ninguna de las filtraciones observadas previamente en esta área ni en las Cuadrículas 171/172 u 80, en este momento de esta inspección.

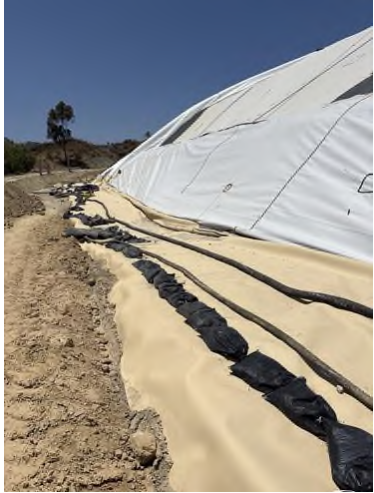
Foto 1

Calle perimetral del lado oeste.
No se observó ninguna de las filtraciones observadas previamente en esta área ni en las Cuadrículas 171/172 u 80, en este momento de esta inspección.
